船舶事故調査報告書

船種船名 貨物船 りゅうなんⅡ

船種船名 遊漁船 光洋丸

事故種類 衝突

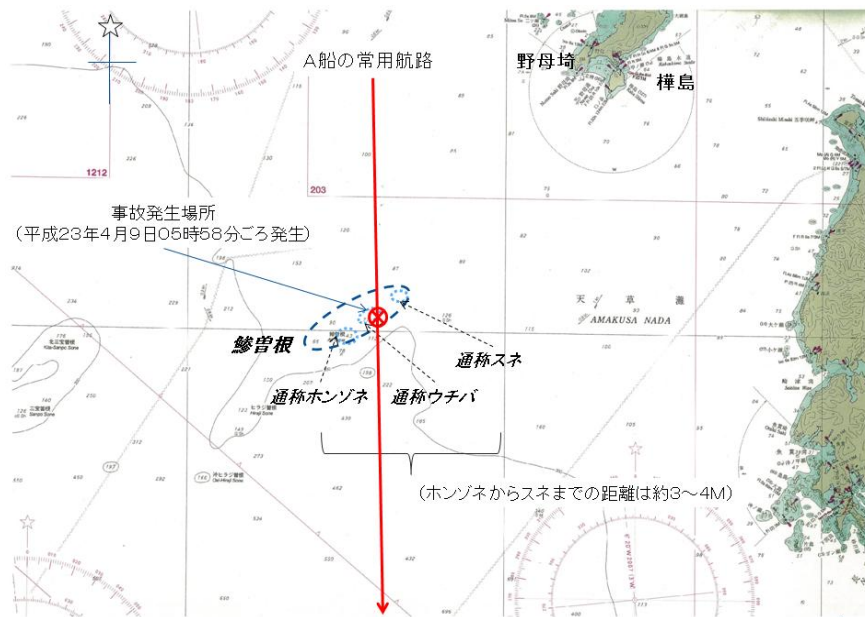
図4 A船の常用航路

A船の船員の配乗及び船舶の保守管理を行っている南和海事株式会社(以下「I社」という。)の担当者の口述によれば、F社はA船を含む5隻の船舶を管理又は所有し、5隻は単独の船橋当直で航行し、A船のほかにF社が管理する2隻が鰺曾根を通航していた。

(1) A船は、毎週1回、博多港から那覇港へ向けて航行するとき、西方の航路と比較し、黒潮の影響が少なく、那覇港に約40分早く到着できることから、鰺曾根を通過する航路を常用航路としていた。

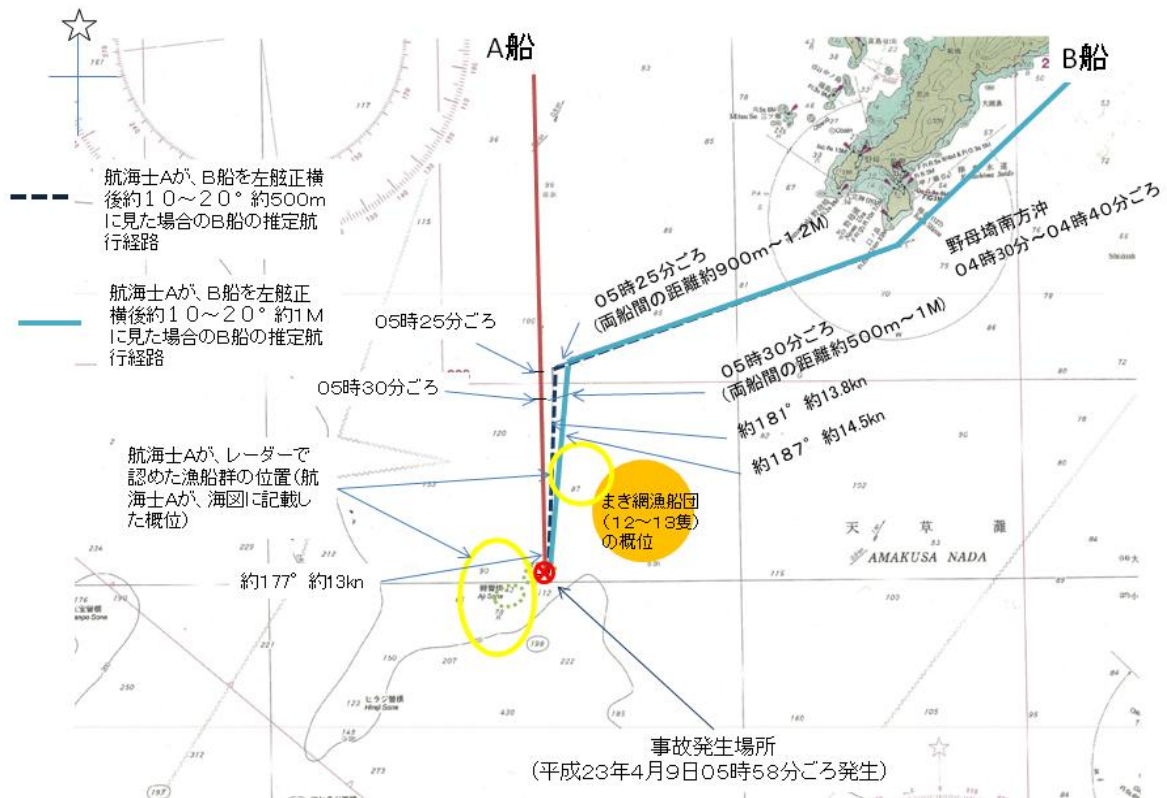
図6 B船の推定航行経路図

- (1) B船は、江之浦漁港を出港したのち北西～北の波の影響を受けない野母埼南方沖まで、速力約18knで航行した。
- (2) B船は、野母埼南方沖を通過後、進路を西南西に変えた。
- (3) B船は、05時25分ごろ、針路を約181～187°に変えた。(A船とB船との距離は、約900m～1.2Mであった。)
- (4) B船は、針路を変えたのち、船長Bが生けずに海水を注入したため、速力が約14～15knに低下した。
- (5) B船は、05時56分～57分ごろ、A船の左舷船首約20～30°約400～500mで速力を減じた。
- (6) B船は、針路約196～215°速力約6～9knでA船の前路に向けて航行した。

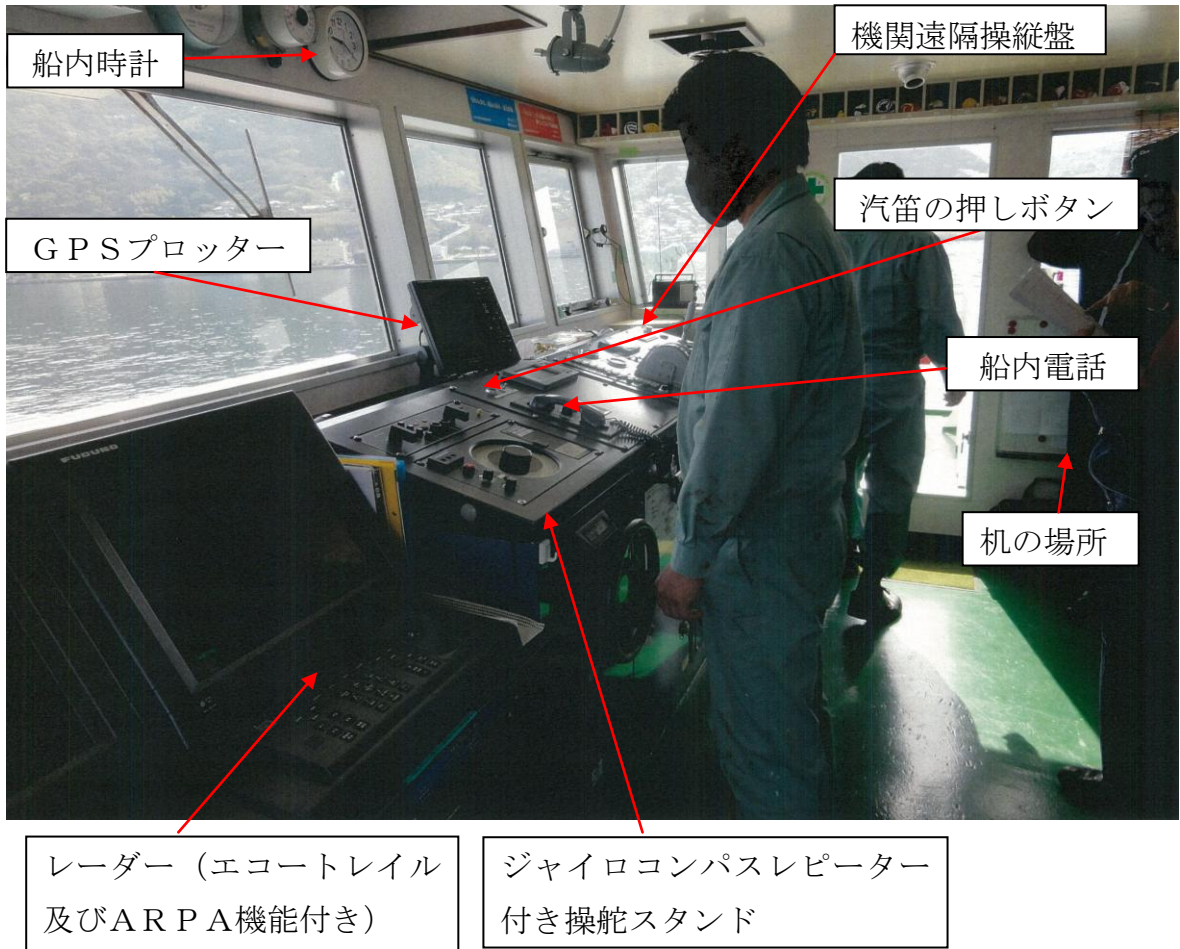
写真9 A船の船橋

後部右舷側に机があり、机上にはファックス送受信機が設置され、机付近の壁には船舶電話が取り付けられ、後部左舷側に海図台が設けられていた。

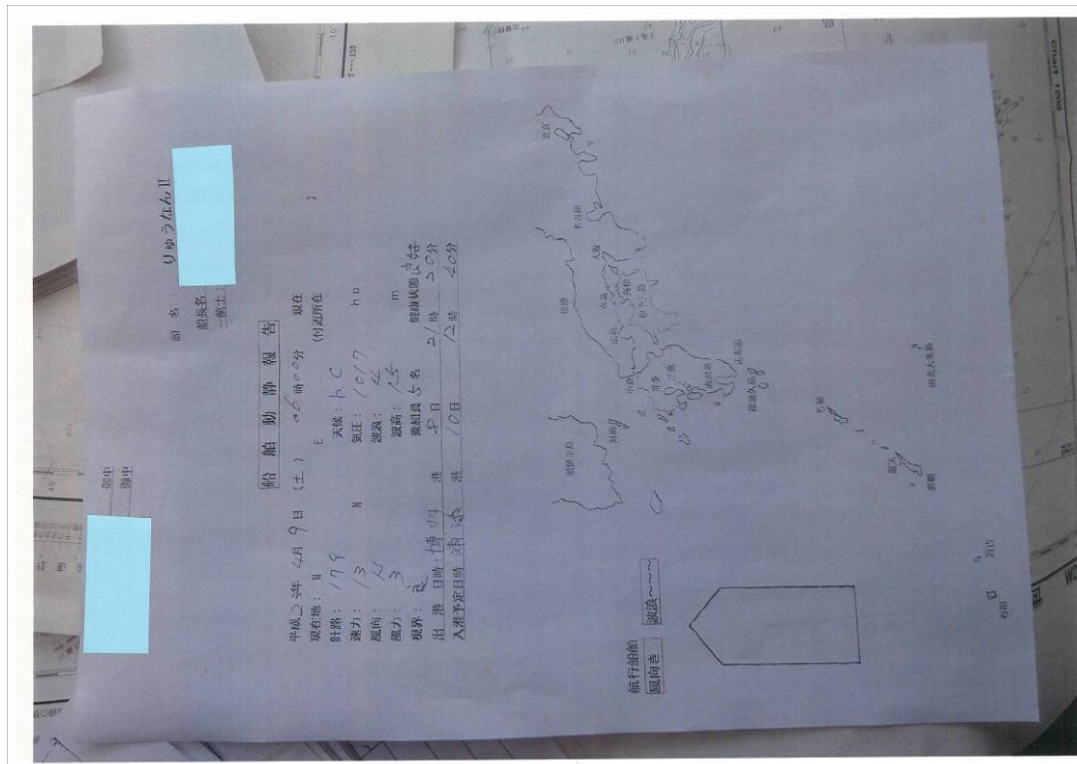
写真10 航海士Aが作成した船舶動静報告書

りゅうなんⅡの一等航海士が、見張りを適切に行っていなかったのは、左舷船首方の光洋丸の航走波が見えなくなった際、今まで漁船が本船の左舷側を追い越して前路を通過するとき、左舷船首方で停止して本船の通過を待つことがあったことから、光洋丸が減速して停止し、りゅうなんⅡの進路を避けると思い込み、06時ごろに南日本汽船株式会社などにファックスで送信することになっていた船舶動静報告書の作成作業を行っていたことによるものと考えられる。
