船舶事故調査報告書

平成24年11月22日
 運輸安全委員会（海事専門部会）議決
 委員 横山 鐵 男（部会長）
 委員 庄 司 邦 昭
 委員 根 本 美 奈

事故種類	乗組員死亡
発生日時	不明（平成24年5月27日（日） 12時30分ごろ～14時33分ごろの間）
発生場所	不明（大阪府関西国際空港の北方約1～1.5km沖～兵庫県尼崎市東海岸町の岸壁付近の間）
事故調査の経過	平成24年5月30日、本事故の調査を担当する主管調査官（神戸事務所）ほか1人の地方事故調査官を指名した。 原因関係者としての船長からの意見聴取は、本人が本事故で死亡したため行わなかった。
事実情報 船種船名、総トン数 船舶番号、船舶所有者等 L×B×D、船質 機関、出力、進水等	漁船 金刀比羅丸、9.1トン OS2-1747（漁船登録番号）、個人所有 15.65m(Lr)×3.70m×1.20m、FRP ディーゼル機関、48kW、昭和63年6月20日
乗組員等に関する情報	船長 男性 60歳 一級小型船舶操縦士・特殊小型船舶操縦士・特定 免許登録日 昭和60年1月11日 免許証交付日 平成21年2月2日 （平成27年1月10日まで有効）
死傷者等	死亡 1人（船長）
損傷	なし
事故の経過	本船は、船長が1人で乗り組み、平成24年5月27日05時00分ごろ、底びき網漁を行う目的で僚船24隻と共に大阪府岸和田市岸和田漁港を出港した。 本船が行う底びき網漁は、船体中央部両舷から張り出した胴の棒と呼称する丸太様の木材にワイヤを掛けて約150m延出し、開口板を取り付けて化学繊維製の引き綱を約75mつなぎ、その先に長さ約20mの網を取り付けた漁具を使用して行い、1回の操業は、投網に約5分、えい網に約30～40分及び揚網に約5分の計約40～50分を要するものであり、えい網中の対地速力は、約2.8～3.5ノット(kn)であった。 船長は、出港後、関西国際空港北方沖～兵庫県神戸市南方沖に設置されたのり養殖漁業区画の東方沖の海域（以下「本船操業海域」とい

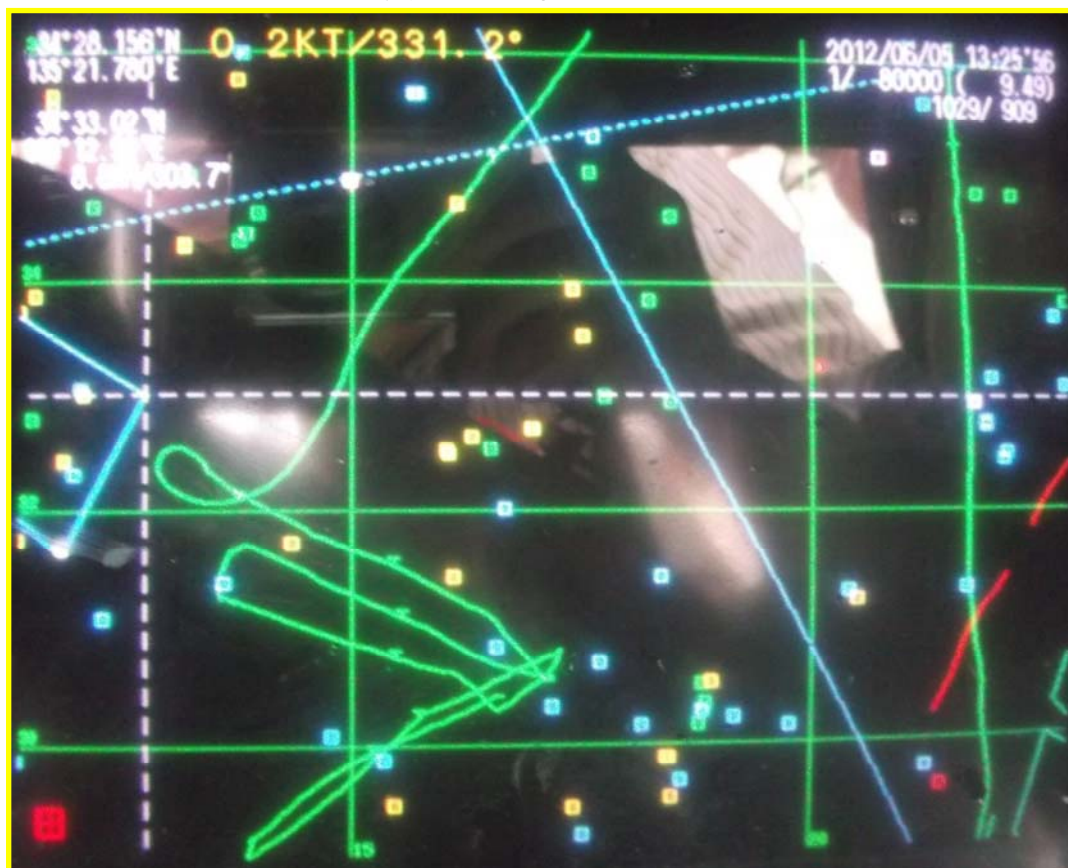
写真2 本船操業海域付近

<p>毎日消去していたので、残っている航跡は、本事故発生当日のものであった。</p> <p>(2) 船長は、ふだん、本船を前進して直進しながら揚網作業を行っていた。</p> <p>(3) 船長は、ふだんは13時ごろに操業を終わらせて帰港していた。</p> <p>本件GPSに表示された航跡は、関西国際空港北西方沖から始まって漂着場所に至り、更に岸和田漁港にまで至っていた。</p> <p>(写真1 本件GPSに表示された本事故発生当日の航跡、写真2 本船操業海域付近 参照)</p>
<p>分析</p> <p>乗組員等の関与 船体・機関等の関与 気象・海象の関与 判明した事項の解析</p>	<p>不明</p> <p>不明</p> <p>なし</p> <p>船長は、窒息により死亡した。</p> <p>本船は、12時30分ごろ船長Aが無線で関西国際空港の北方約1～1.5km沖で操業していることを船長に聞いた後、14時33分ごろ、船長が引き綱や網と共に本件ローラーのドラムに巻かれた状態となって東海岸町の岸壁に船体を接触させながら漂流しているところを付近の釣り人に発見され、118番通報が行われたので、この間において、本船が揚網作業中、船長が、本件ローラーに身体全体が巻き込まれたことから、窒息して死亡したものと考えられる。</p> <p>船長は、主機を約1,300rpmにかけ、本船を北東方に向けて前進させて揚網作業中、引き綱及び網が本件ローラーのドラムの左側に片寄って巻かれたので、手で片寄りを直している際に腕が巻き込まれた可能性があると考えられるが、巻き込まれた状況を明らかにすることはできなかった。</p> <p>本船は、船長が本件ローラーに巻き込まれて操船が行われなかったことから、北東方に航行して東海岸町の岸壁付近で漂流していたものと考えられる。</p>
<p>原因</p>	<p>本事故は、本船が、関西国際空港の北方約1～1.5km沖で操業を行った後に揚網作業中、船長が本件ローラーに身体全体が巻き込まれたため、発生したものと考えられる。</p>
<p>参考</p>	<p>本船が所属する漁業協同組合は、本事故の発生を受け、小型機船底びき網漁を行う所属の全船に対し、漁網巻き揚げ用のローラーの上部にローラーの発停スイッチと連動させたひも状のセンサーを取り付け、人が巻き込まれて同センサーに触れた際に安全装置が働いてローラーが停止する装置を設置することとした。</p>
