# 船舶事故調査報告書

船種船名 ケミカルタンカー 青鷹  
船舶番号 137203  
総トン数 499トン

事故種類 沈没  
発生日時 平成23年1月9日 09時22分ごろ  
発生場所 新潟県佐渡市佐渡島南西方沖  
佐渡市所在の沢崎鼻灯台から真方位216° 16.0km付近  
(概位 北緯37° 42.5' 東経138° 05.6')

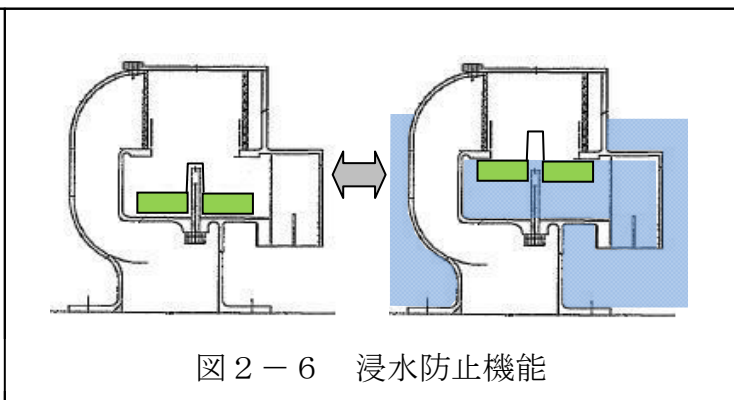
図2-6 浸水防止機能

本事故は、青鷹が、石川県輪島市猿山岬沖から赤泊港に向け、左斜め追い波の状況で航行中、左舷側バラストタンクの空気の管の管頭金物の浸水防止機能が働かなかった

管頭金物の浸水防止機能が働かなかったのは、平成22年11月の航海においてバラストタンクが浸水したが、その後、空気管の浸水防止対策が講じられていなかったことによるものと考えられる。

つきましては、貴会会員に対して、空気管の管頭金物の保守整備を十分に行うよう、周知をお願いいたします。
