# 船舶事故調査報告書

船種船名 油タンカー PACIFIC POLARIS

事故種類 衝突（栈橋）

発生日時 平成22年10月24日 16時09分ごろ

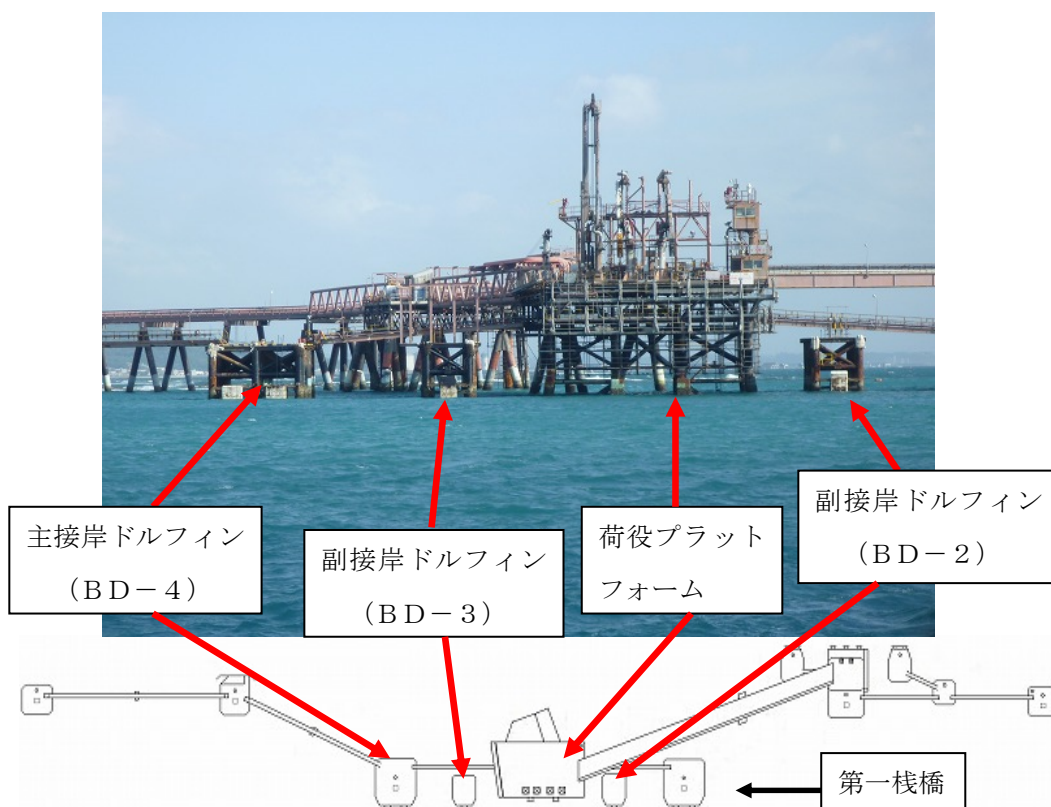
第一栈橋の配置

第一栈橋のドルフィン (BD-4) は、A船の衝突により、次の構造物に損傷を生じ、ドルフィン前面にA船から流出した燃料油が付着した。

エプロン (ドルフィン上面の作業場所) 下の前面中央にあるH形鋼の破損

H形鋼を保護するロープの切断

エプロン上の前面鋼管の曲損

ドルフィン前面の梯子の曲損

第一栈橋の主接岸ドルフィン（BD-4）において、本事故により損傷したH形鋼を切断する補修工事が平成22年11月10日に行われた。

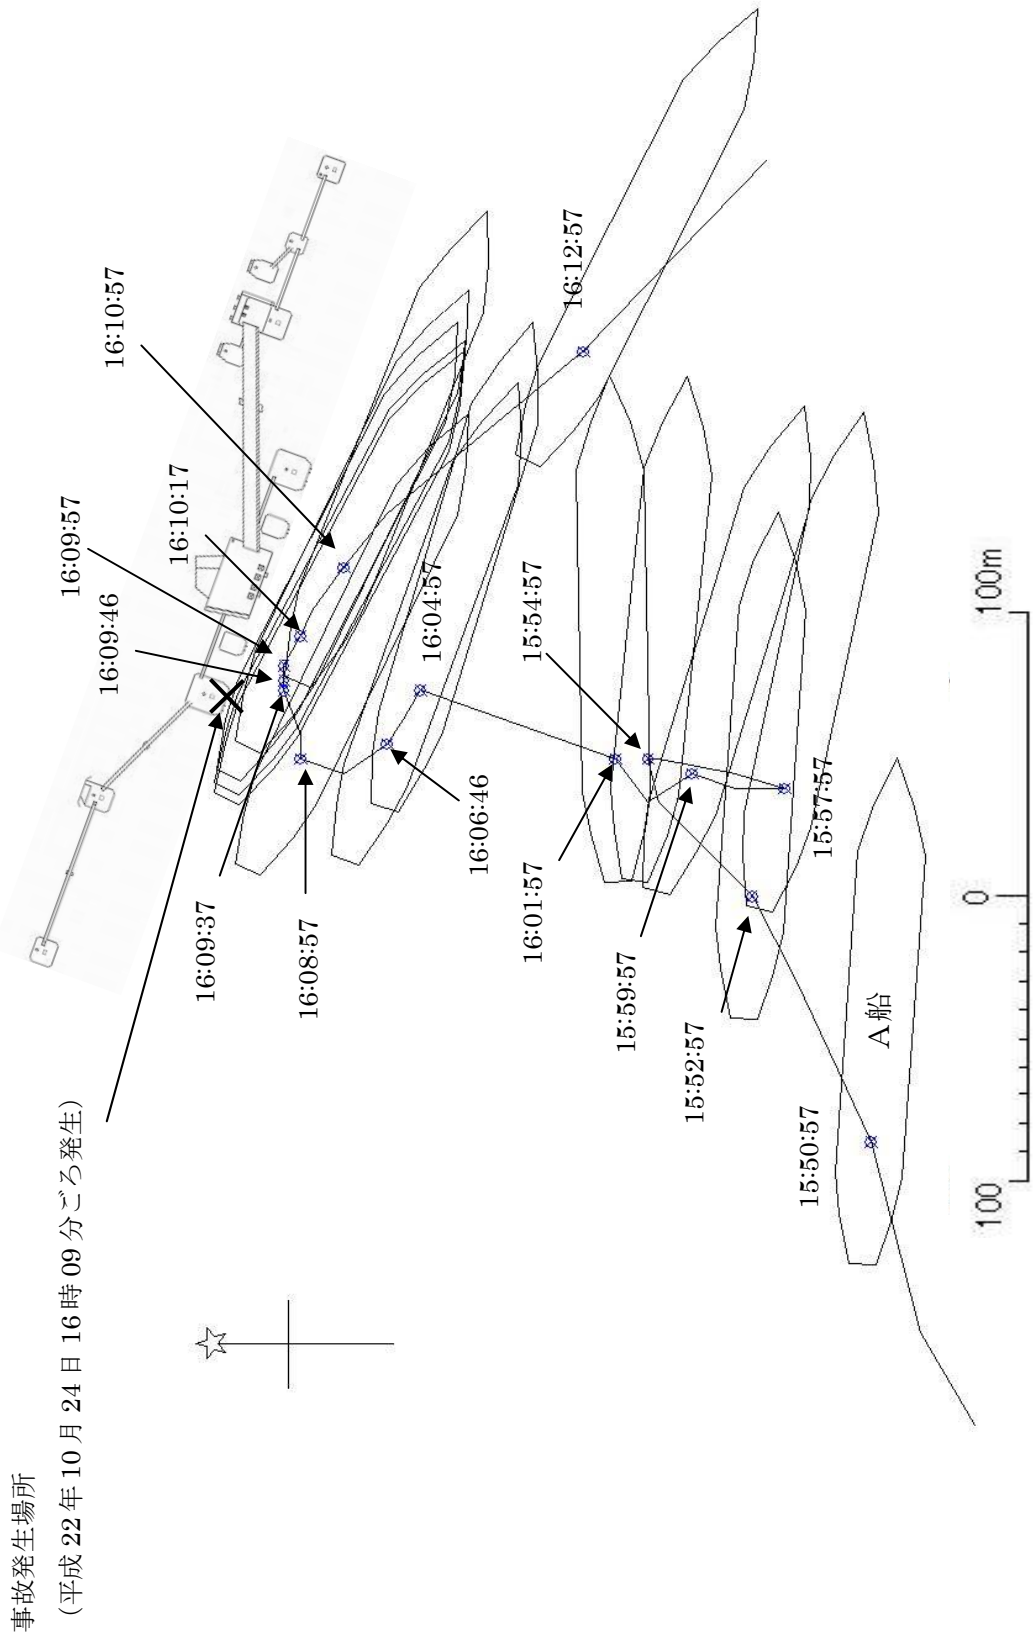
付図3 第一栈橋への接近状況図

A船は、着棧予定場所から前方に位置して前進を続け、また、第一棧橋に平行でなく、船尾側が第一棧橋に接近していたため、パラレルボディより後方の左舷船尾が第一棧橋のドルフィンに衝突したものと考えられる。したがって、損傷の防止のためには、平行態勢とし、着棧予定場所を正確に調整するとともに、接岸速度をポートインフォメーションによる条件以下になるように遵守する必要があるものと考えられる。

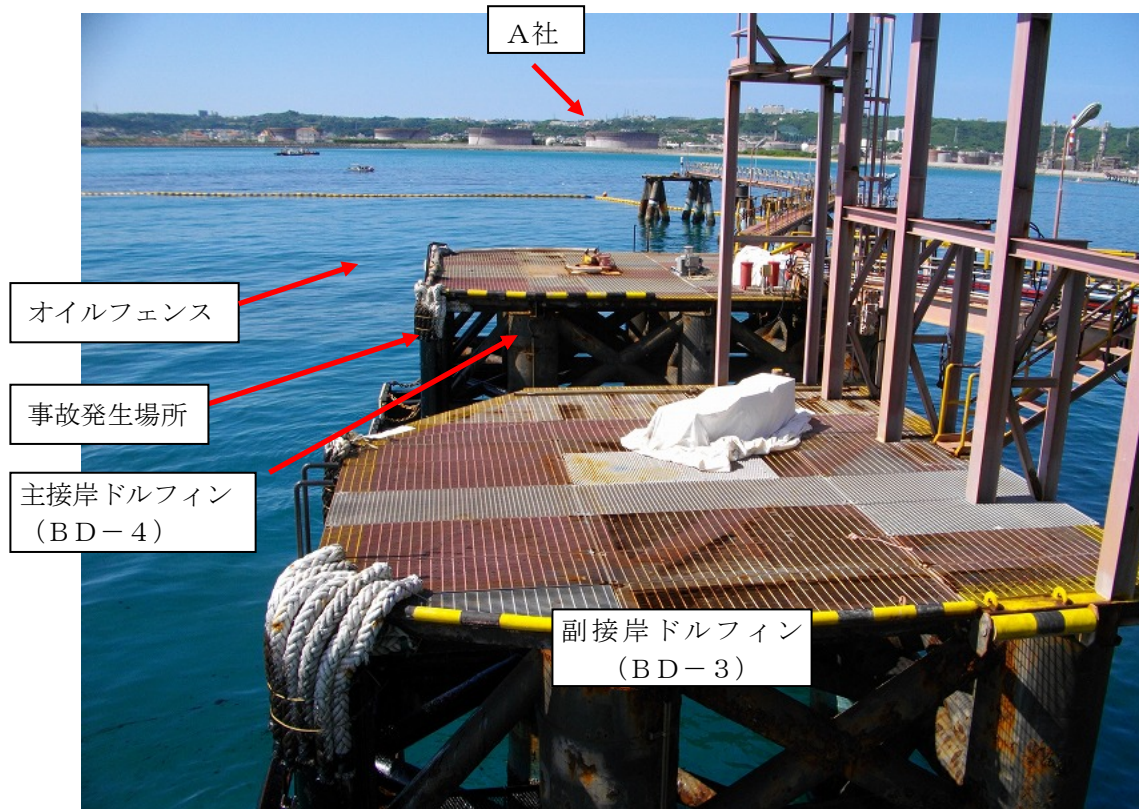
写真3 オイルフェンス展開状況図

第一棧橋及び第二棧橋を囲むオイルフェンスは、本事故時、第一棧橋の南側が開けられた状態であり、第一棧橋から東北東方沖に位置する一点係留ブイに他の油送船が係留し、その係留船の周囲に長さ約400mのオイルフェンスが展開され、その付近に長さ約200mの予備のオイルフェンスが準備されていた。本事故後、予備のオイルフェンスを第一棧橋の東南東方沖で錨泊中のA船左舷側に展開したほか、陸上に保管されていた長さ約200mのオイルフェンスを展開し、さらに、金武中城港周辺の数社などから提供されたオイルフェンス及び油吸着マットなどの油濁防除資機材を使用した。

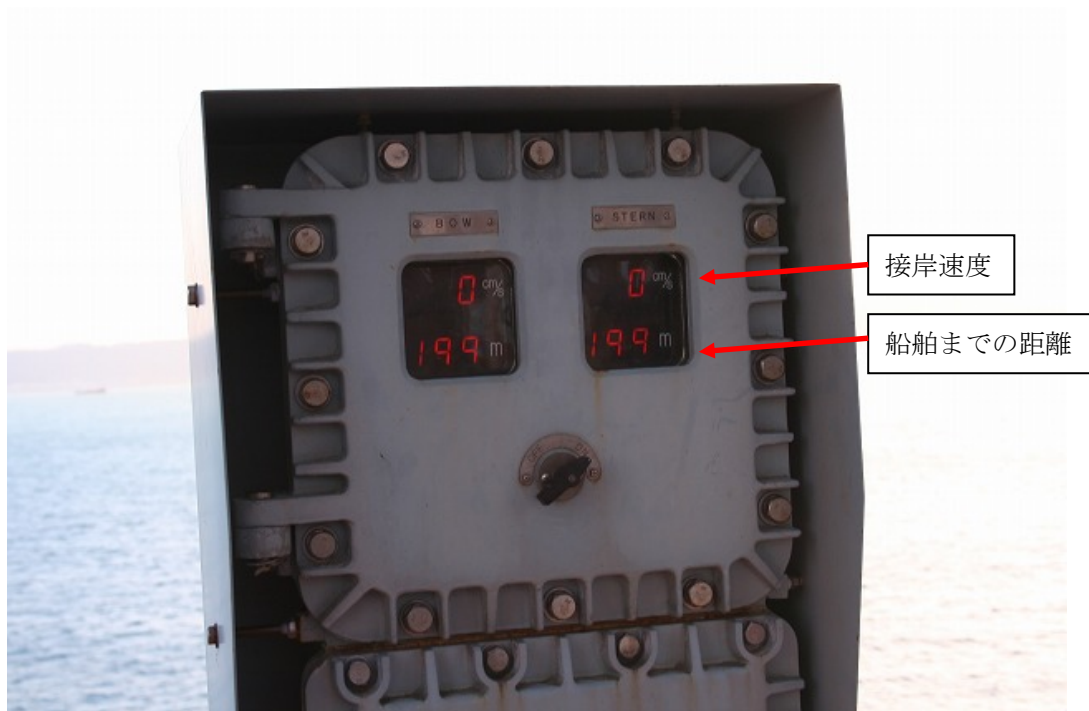
写真5 第一棧橋に設置された接岸速度計

側綱取りドルフィンの順に配置されていた。第一栈橋は、2基の主接岸ドルフィンの方位が約 $110^{\circ}$ であり、最大97,000載貨重量トンの油送船（最大全長250m、最大型幅45m、離着岸最大喫水12.5m）が接岸可能であった。また、第一栈橋の荷役プラットフォーム付近には、接岸速度計が設置されていた。なお、風向風速計は、北側に隣接する第二栈橋に設置されていた。
