船舶事故調査報告書

船種船名 貨物船 SINGAPORE GRACE

事故種類 作業員死亡

発生場所 大分県大分市 佐賀関港

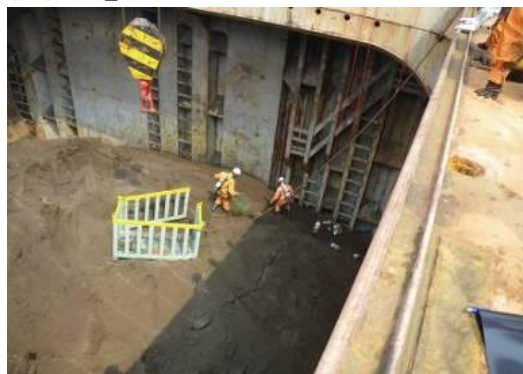
『救助状況』

要救助者が酸素欠乏の状況下にあると認識したため、短時間で救出する必要があった。ケージを用いれば、一度で複数の要救助者を救助することが可能であり、また、救助隊員が二次事故に遭遇する危険性も低いと判断した。

空気の毎分消費量は、軽作業時が40l/分、中作業時が60l/分、重作業時が80l/分が目安である。救助隊員の活動は、常に重作業を前提としており、これから算出した使用可能時間は、12分である。

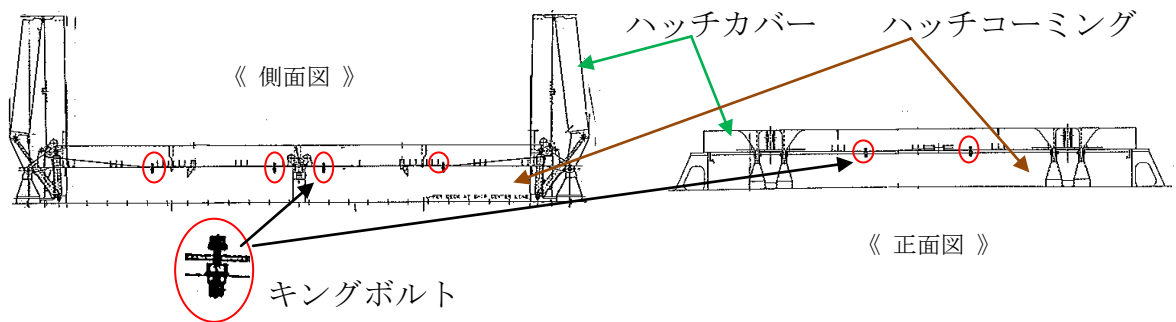
『キングボルト、ハッチカバー及びハッチコーミング抜粋図』

2009年5月24日ポートモレスビー港で積荷役前に放水テストを受検した際、貨物倉への漏水はなかった。

一方、1番貨物倉は、水密を保っていたが、気密までは保たれず、酸素欠乏状態にはならなかったものと考えられる。

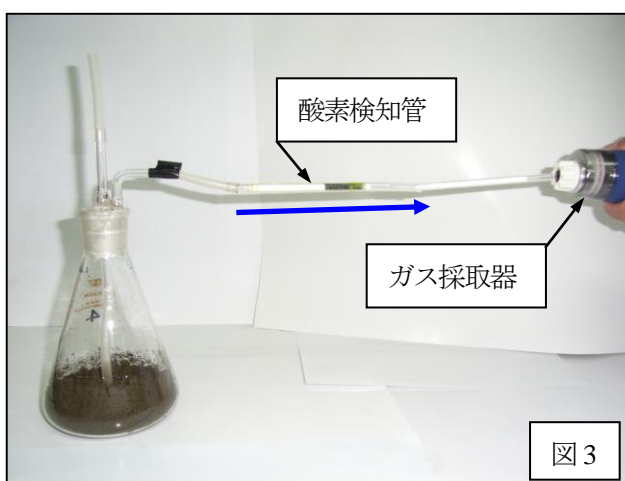
社団法人日本海事検定協会（理化学分析センター）に委託した調査のうち、40～60℃の環境温度で空隙が 70%である条件下の酸素消費速度の測定結果（銅精鉱分析調査資料中、3/21 頁、表 1 及び図 4）が、3 番貨物倉の雰囲気を示すモデルに該当する。

測定結果を表1及び図4に示した。

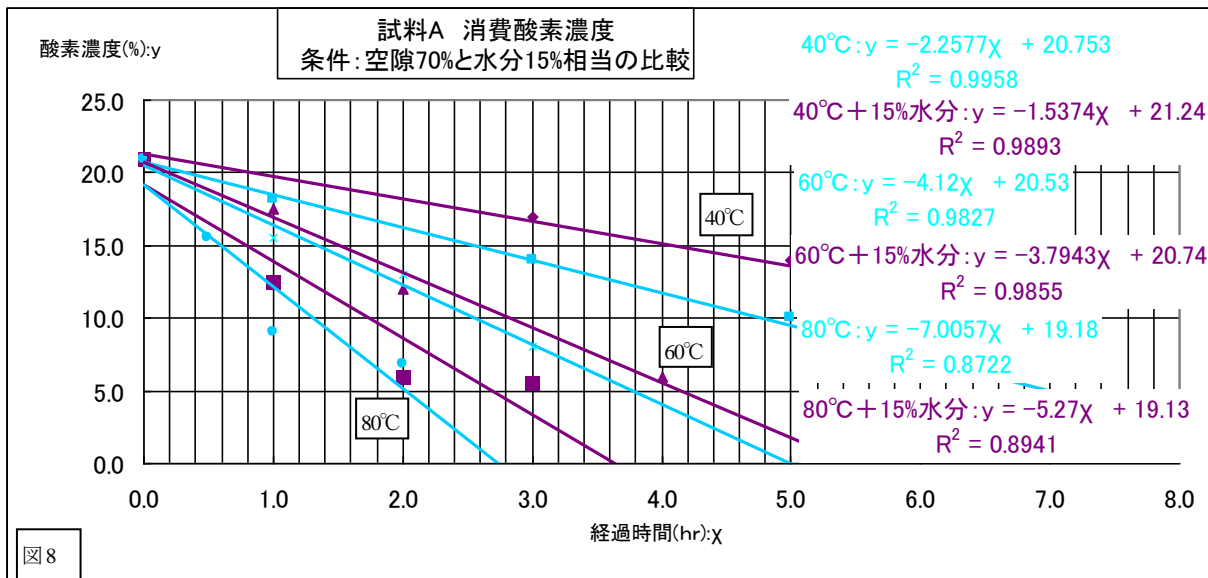
- (1) 温度、空隙の差に関わらず時間の経過に伴って密閉容器中の酸素濃度が低下した。経過時間と酸素消費量は、ほぼ比例していると考えられる。
- (2) 空隙30%と空隙70%の測定結果の違いについては、环境温度60℃と80℃の場合、空隙30%の方が酸素消費速度はやや速いことが確認された。
- (3) 空隙30%と空隙70%に水分15%相当添加したものの違いについては、各温度共に水分を添加した方が酸素消費速度は遅いことが確認された。

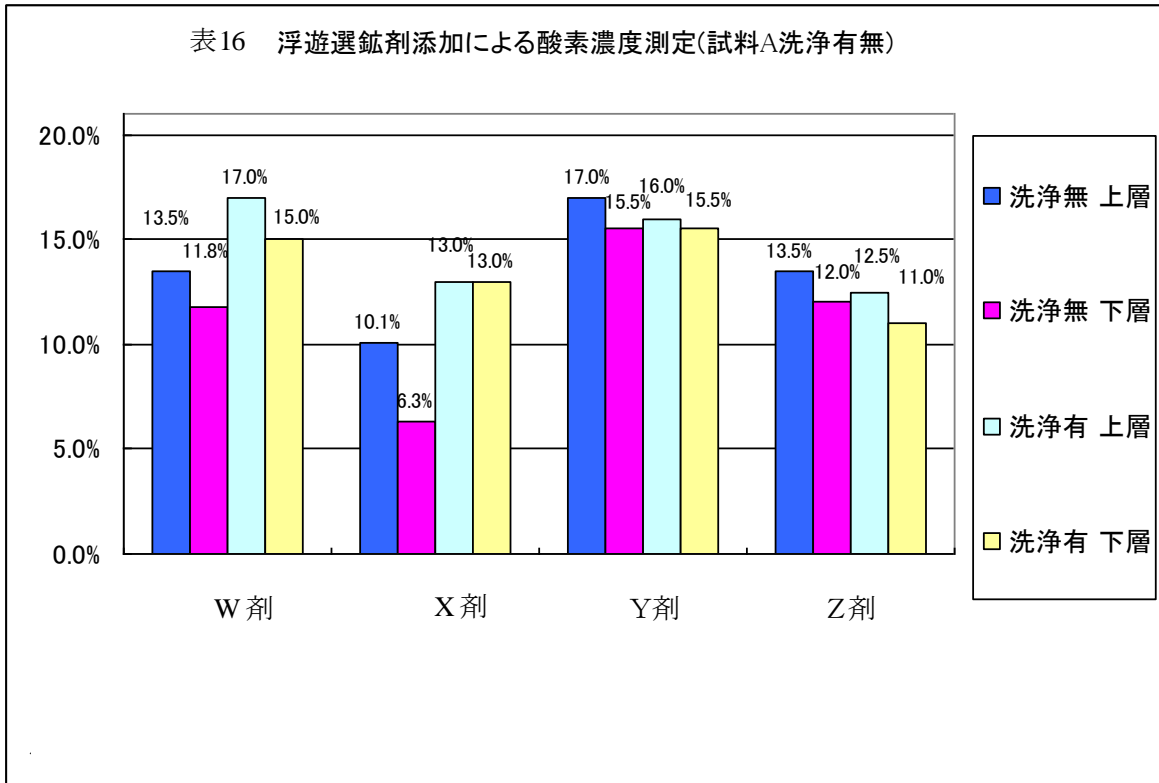
- (1) W 剤と X 剤については、純水洗浄無と洗浄有の酸素測定結果は、純水洗浄無の方は密閉容器中の酸素濃度が低い傾向であった。
- (2) Y 剤について、酸素測定結果は他の浮遊選鉱剤と比べると高い傾向であった。
- (3) 上層及び下層の酸素測定結果は、下層の方が低い傾向であった。
- (4) 浮遊選鉱剤の違いにより、酸素測定結果が異なることが確認された。

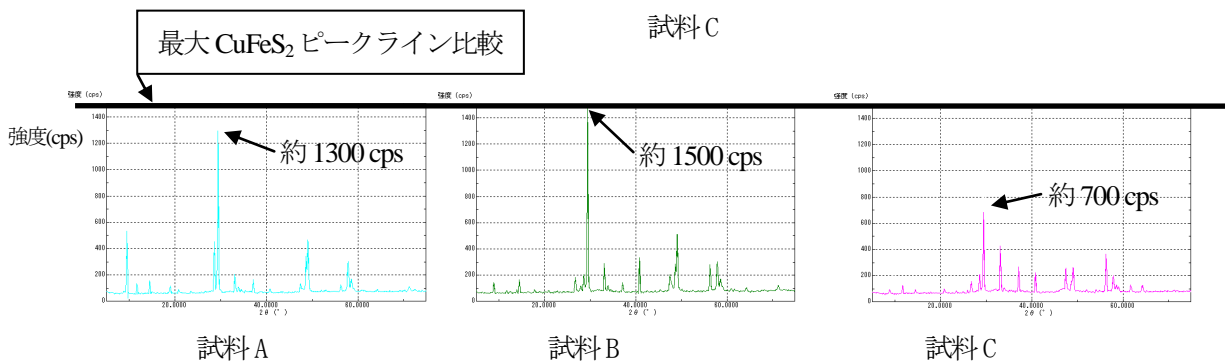
- (1) 試料 C について CuFeS_2 のピークの強度^(*注5)が 3 種類の中でもっとも低いことが確認された。これは CuFeS_2 の割合が最も低いものと考えられる。
- (2) 試料 C について FeS_2 のピークの強度が高いことが確認された。
- (3) 上記 (1), (2) から銅精鉱(種類別)の X 線回折結果について、3 種類の中で酸素消費速度の遅い試料 C については、 CuFeS_2 のピークがその他の種類と比較すると低いことが確認された。それが直接酸素消費速度と関係するかどうかは現在のところ解析出来ていない。 CuFeS_2 のピークが低いということは、構造的に銅精鉱(試料 C)について、その他の種類とは異なる化合形態であると考えられる。

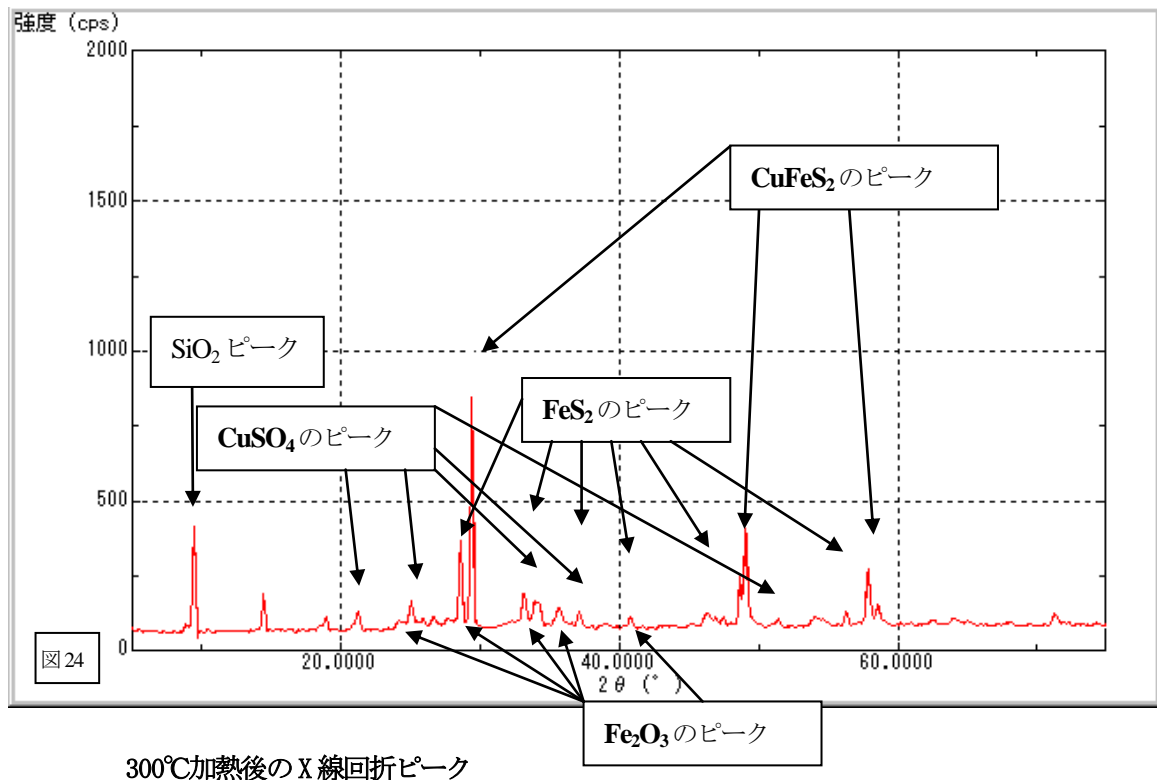
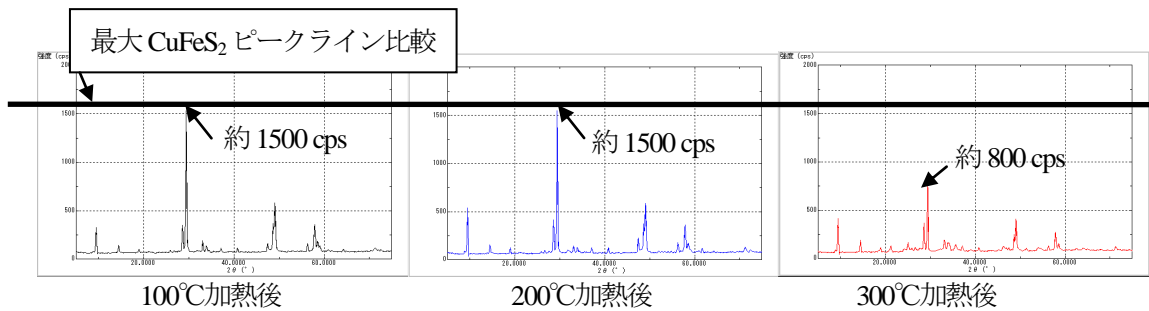
- (1) 100°C及び200°C加熱後のピークについては、ほとんど変化が見られなかった。
- (2) 300°Cに加熱した後はCuFeS₂のピークの強度が低下し、Fe₂O₃及びCuSO₄のピークが確認された。
- (3) 上記(1), (2)より、加熱することによりCuFeS₂の化合形態が変化したものと考えられる。

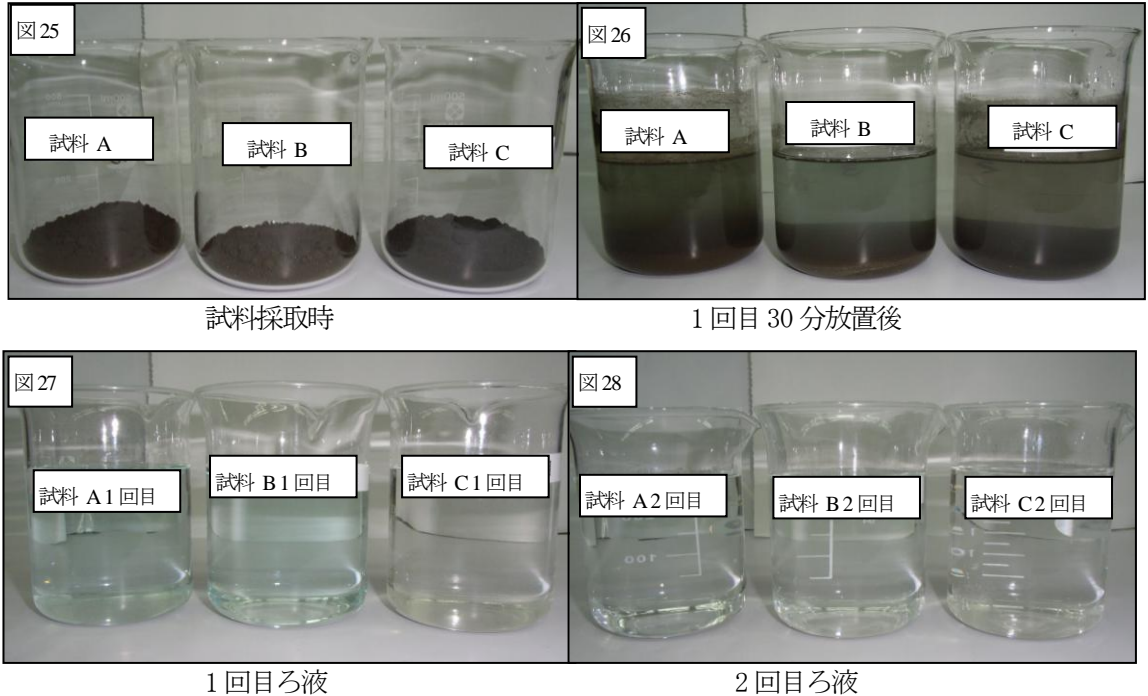
銅精鉱(種類別)の洗浄試験(4-2-4-1と同様操作)を行った。

試料採取時 図25、1回目の純水洗浄試験30分間放置後 図26、1回目のろ液 図27、2回目のろ液 図28に示す。
