# 船舶事故調査報告書

船種 船名 貨物船 AQUAMARINE  
IMO番号 9371127  
総トン数 4,095トン

船種 船名 漁船 平新丸  
漁船登録番号 KN3-13479  
総トン数 4.9トン

事故種類 衝突  
発生日時 平成23年7月6日 06時14分ごろ  
発生場所 京浜港横浜第3区大黒ふ頭南東方沖  
神奈川県横浜市所在の横浜大黒防波堤西灯台から真方位  
118° 2海里付近  
(概位 北緯35° 25.9' 東経139° 43.8')

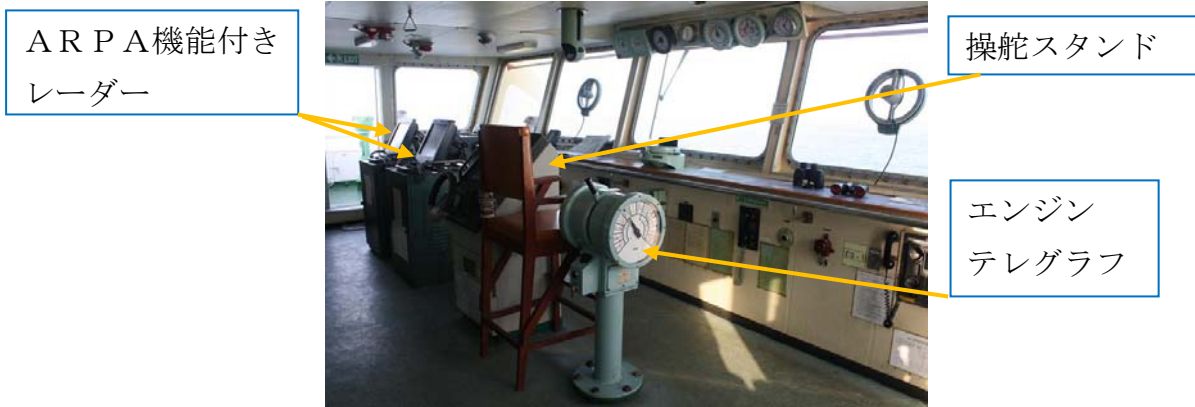
『A船の操舵室』

操舵室には、同室中央の操舵スタンドの左舷側に自動衝突予防援助装置（ARPA）<sup>\*3</sup>機能付きレーダー2台を設置するほか、船舶自動識別装置（AIS）<sup>\*4</sup>及びGPS受信機を装備していた。

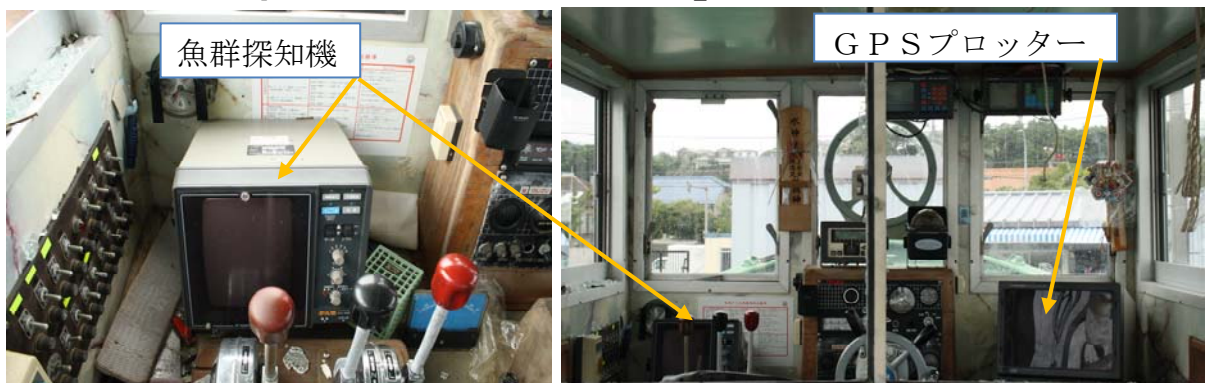
『B船の操舵室』

操舵室前面中央の操舵装置の右舷側にGPSプロッター、左舷側に魚群探知機を装備していた。

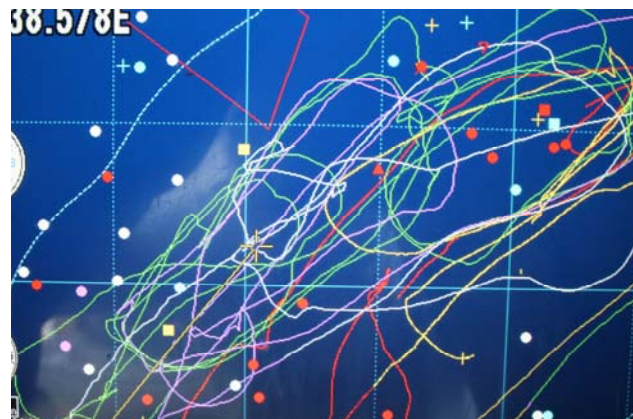
『僚船のGPSプロッター画面』

甲板員Bの口述によれば、GPSプロッターに過去に把握していた海底の障害物を記録し、GPSプロッターの画面には、海底の障害物の位置を‘△’や‘○’などの印で表示していた。

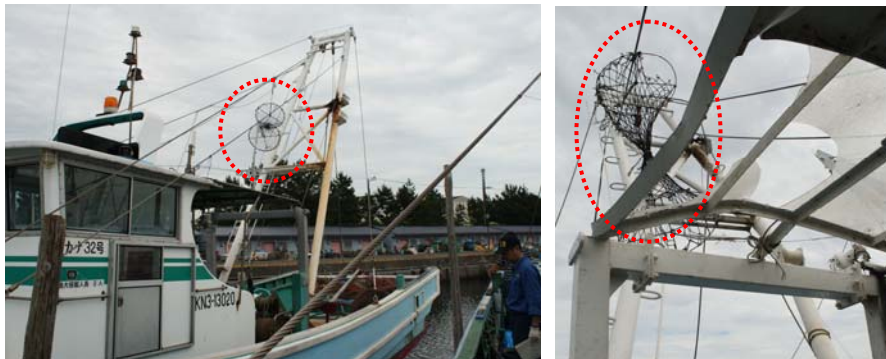
『鼓形形象物』

本事故発生後に陸揚げされたB船のえい網用マスト付近には、‘漁ろうに従事している船舶’であることを示す、‘2個の同形の円すいをこれらの頂点で垂直線上の上下に結合した形の形象物’（以下「鼓形形象物」という。）1個を掲げていた。

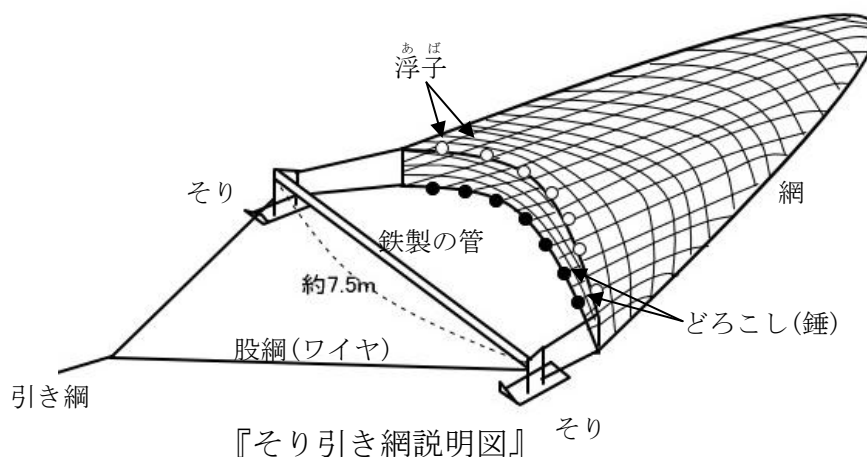
B船は、小型底びき網漁業の一種のそり引き網と呼称される漁法を行い、次図『そり引き網説明図』に示すとおり、漁具は、長さ7.5mの鉄製の管の両端に鉄製のそりを取り付け、その後方に網を付けたものであり、漁具で海底を引いてアナゴ、シャコ等の底生生物を捕獲していた。

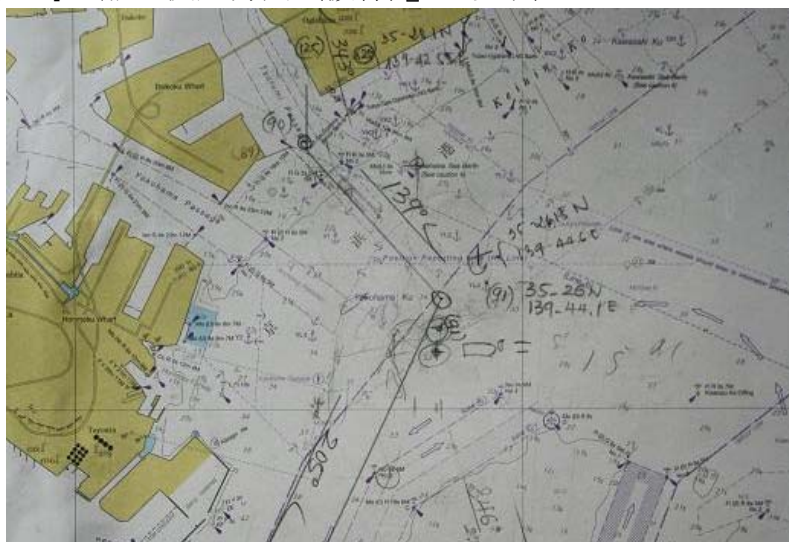
『A船の使用海図 (抜粋)』

A船の使用海図には、鶴見航路を $139^{\circ}$ の針路で南東進し、横浜大黒防波堤西灯台から真方位 $113^{\circ}$ 、 $4,050\text{m}$ の場所で $205^{\circ}$ に変針して浦賀水道航路に向かう針路が記入されていた。
