船舶事故調査報告書

船種船名 自動車運搬船 FLORIDA HIGHWAY

事故種類 火災

運輸安全委員会(海事専門部会)議決

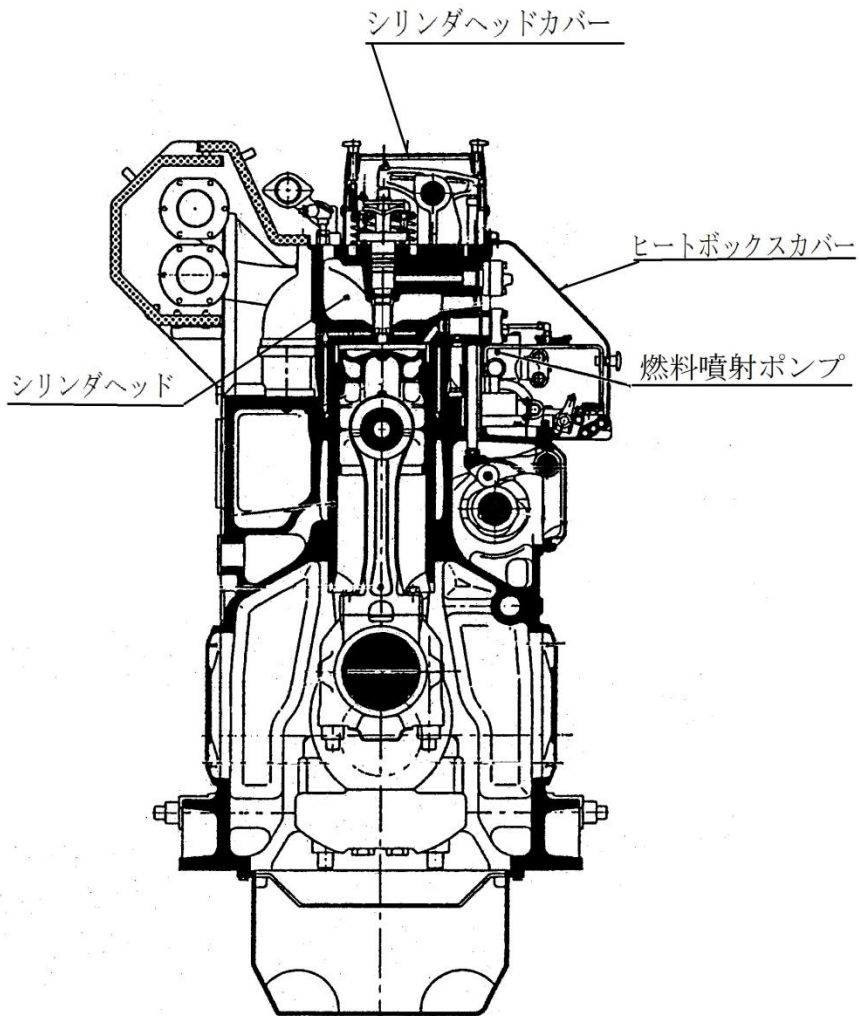
付図4 補機組立図

燃料噴射ポンプの周囲は、噴霧に適正な粘度を得るため、C重油運転のときは燃料油を約130℃まで加熱する必要があることから、保温と燃料油の飛散を防止する目的でシリンダブロック、カムケース等を囲むヒートボックスが設けられ、カバーを引き上げて内部の点検及び整備ができるようになっており、ヒートボックス内の配管等から燃料油が漏れたとき、カバーを閉めていけば、ドレン管によって燃料油が漏れいタンクに集められ、漏れい検知用センサーが作動し、燃料油漏れい警報を発するようになっていた。
