船舶事故調査報告書

船種船名 ケミカルタンカー CRANE ROPROSS
IMO番号 9403267
総トン数 6,716トン

船種船名 ケミカルタンカー 民豊丸
船舶番号 136155
総トン数 498トン

事故種類 衝突
発生日時 平成23年7月28日 13時38分35秒ごろ
発生場所 京浜港横浜区
神奈川県横浜市所在の横浜北水堤灯台から真方位033°
880m付近
(概位 北緯35°28.0′ 東経139°39.8′)

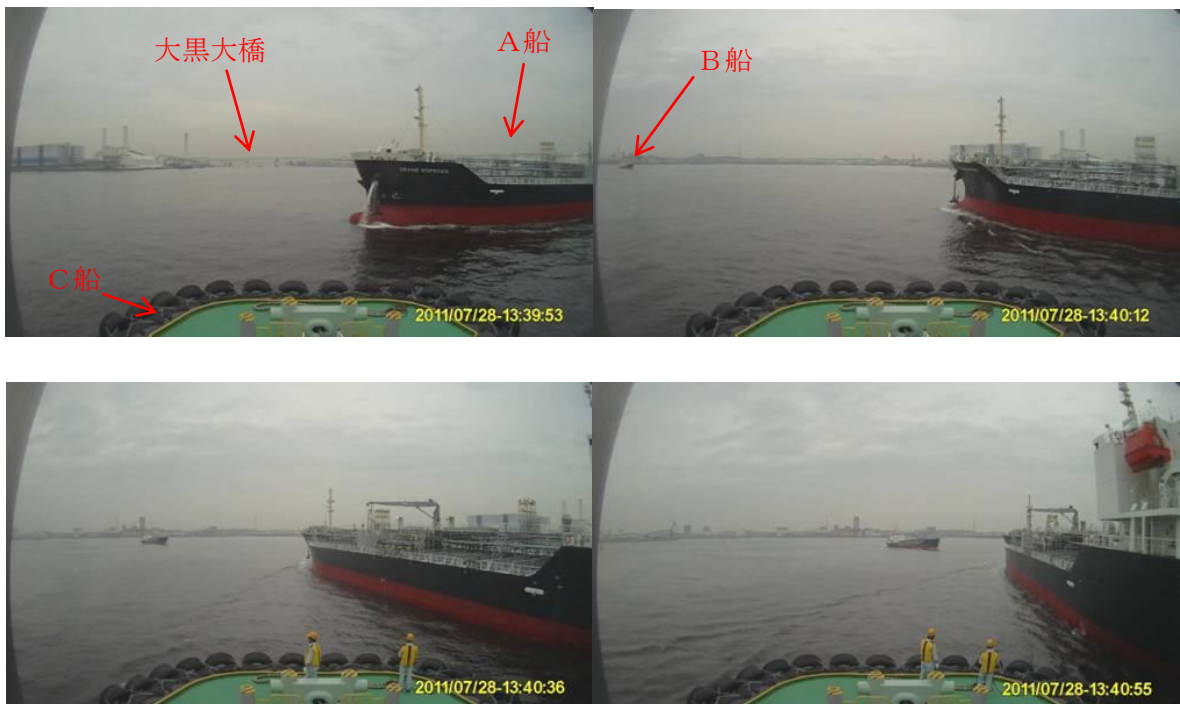
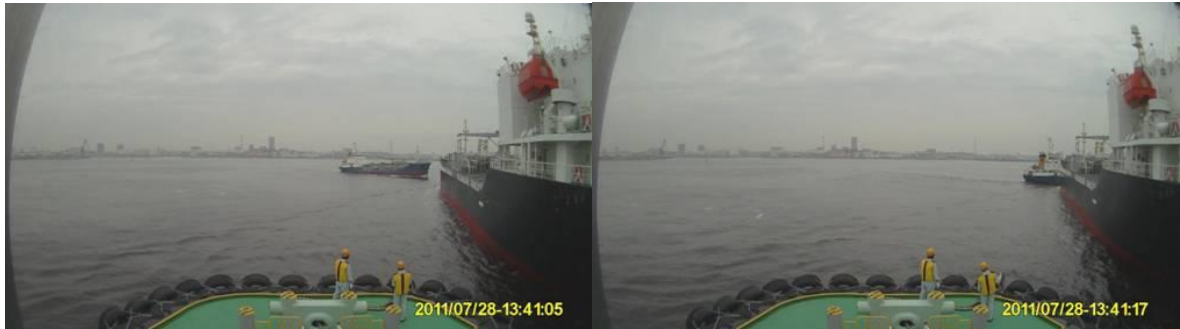
図 2.1-5 C 船のビデオカメラによる録画映像

C船の船橋前面窓付近に設置されたビデオカメラによる本事故発生時の録画映像は、図 2. 1 - 5 のとおりであった。なお、航海士Cの口述によれば、記録された映像の時刻表示は、実際の時刻と約 2～3 分の誤差があった。
