船舶事故調査報告書

船種船名 旅客船 ヴィーナス 2

事故種類 衝突（海洋生物）

発生日時 平成24年6月3日 12時25分ごろ

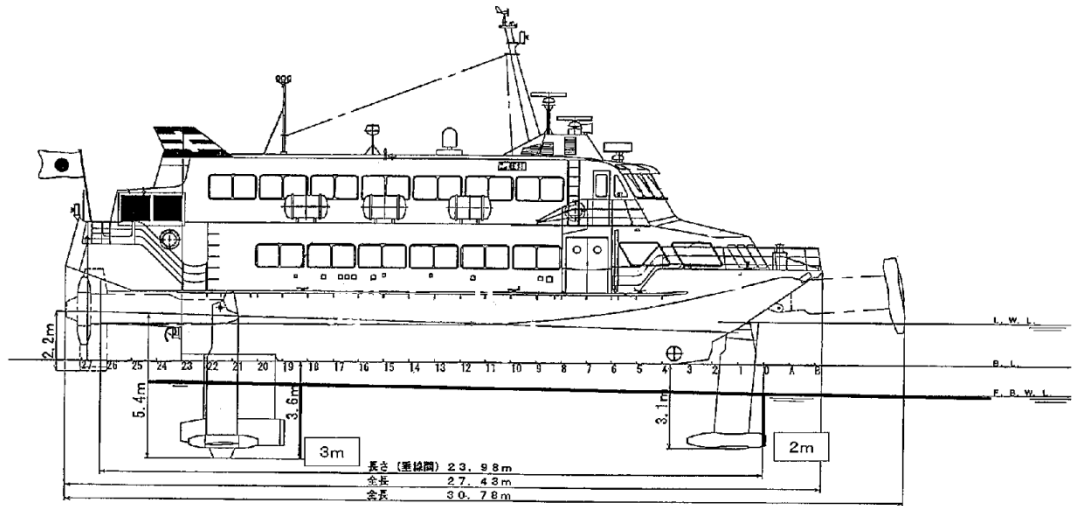
付図2 一般配置図

ポッド内部には、アンダーウォータースピーカーと称し、鯨類に回避動作をとらせる目的の音波を発する装置が組み込まれていたものの、本事故当時、故障して使用されていなかった。

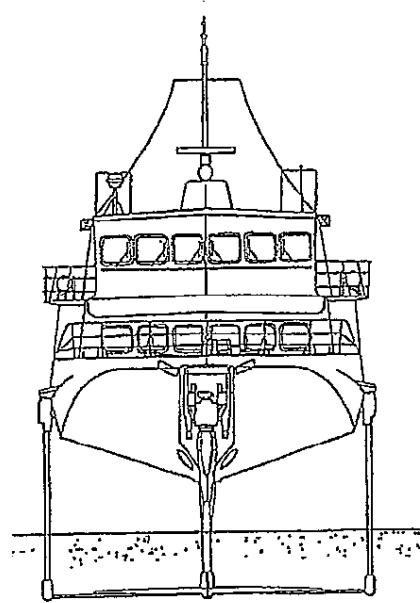
付図3 船首水中翼図

本件船長の口述及び損傷写真によれば、本船は、海洋生物との衝突の衝撃により、船首水中翼部のエネルギーアブソーバーが約10～11cm伸びていた。

2.3から、船首水中翼部のエネルギーアブソーバーが損傷したものと推定される。

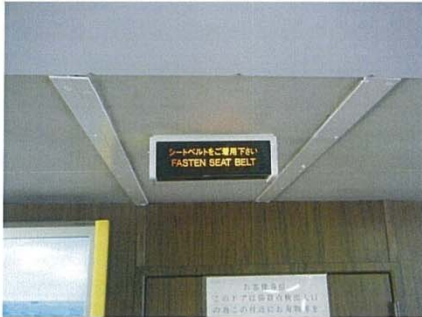
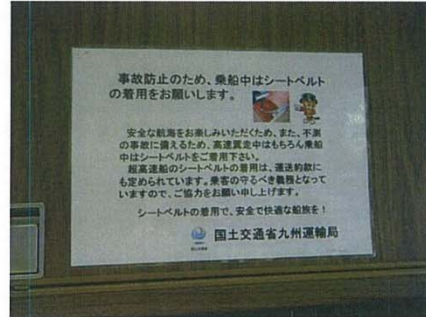
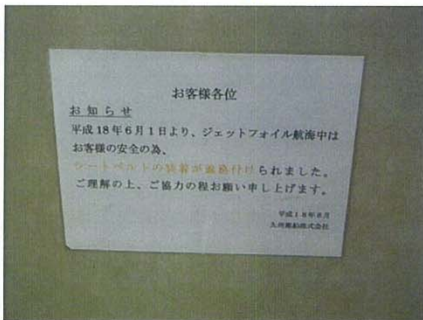
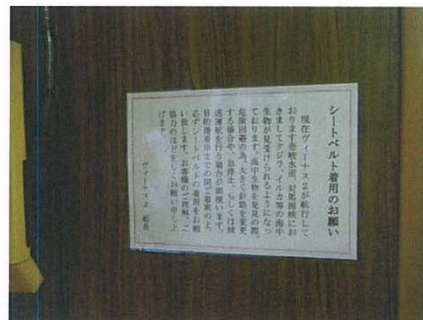
写真3 船内掲示物

- (1) A社は、安全管理規程により、高速航行中におけるシートベルトの着用について適宜に船内放送を行うこと、及び客室の見やすい場所にシートベルト着用の表示を掲示することを定めていた。
- (2) 本船は、船内にシートベルト着用の掲示板や表示灯を設置し、また、出港後及び航行中にシートベルト着用についての船内放送を行って旅客に周知し、船内巡視により旅客の安全確認を行っていた。
- (3) 本船は、鯨類に回避動作をとらせる目的で船首水中翼装置にアンダーウォータースピーカーを設置していたが、同スピーカーは故障していた。
