船舶事故調査報告書

船種船名 旅客フェリー 万葉

事故種類 船体傾斜

発生日時 平成23年11月18日 08時05分ごろ

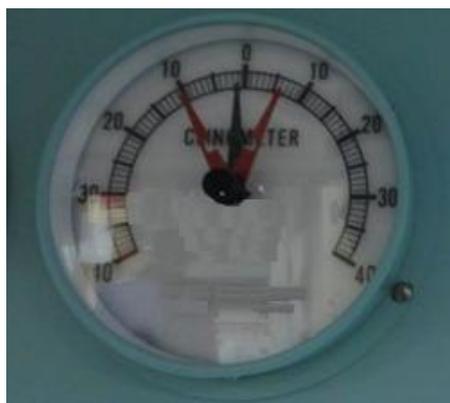
写真2.5 本船の傾斜計

傾斜計は、内蔵されたおもりによって盤上の指針が動く機械式傾斜計であり、指針の両側に最大傾斜角を記録する針が取り付けられていた。

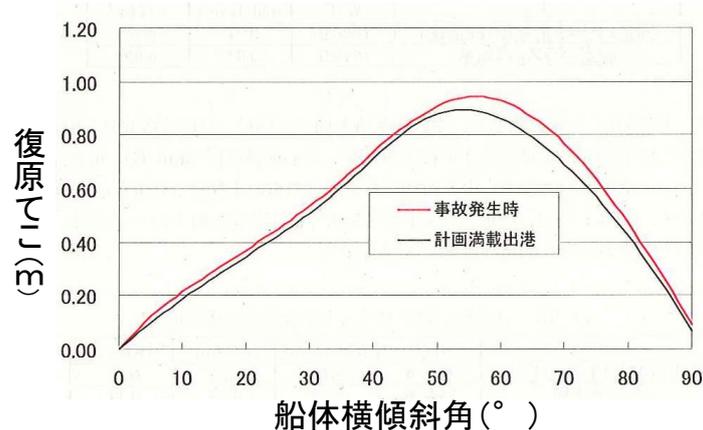
図2.10-1 復原力曲線

復原力曲線から、本事故発生時の本船の復原力（赤色線）は、計画満載出港状態の復原力（黒色線）と比較したところ、同等以上であると推測された。

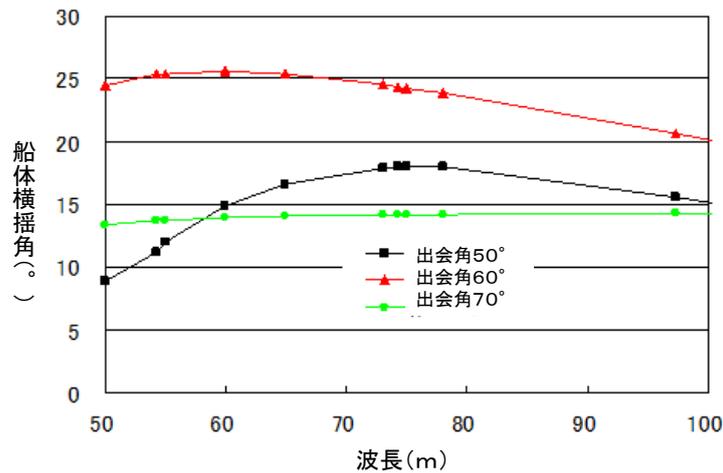
図 2.10-3 波長を変化させた場合の船体横揺角

‘本船の正船尾を 0° とし、右舷正横を 90° とした波との出会角’ (以下「出会角」という。) が 60° 及び 70° で波を受けた場合、波長が $50 \sim 80$ m の範囲では、船体横揺角に大きな変化がなく、出会角が 60° の場合、波長が $55.0 \sim 65.0$ m の範囲で船体横揺角が大きくなり、最大の船体横揺角が 26° と推測された。

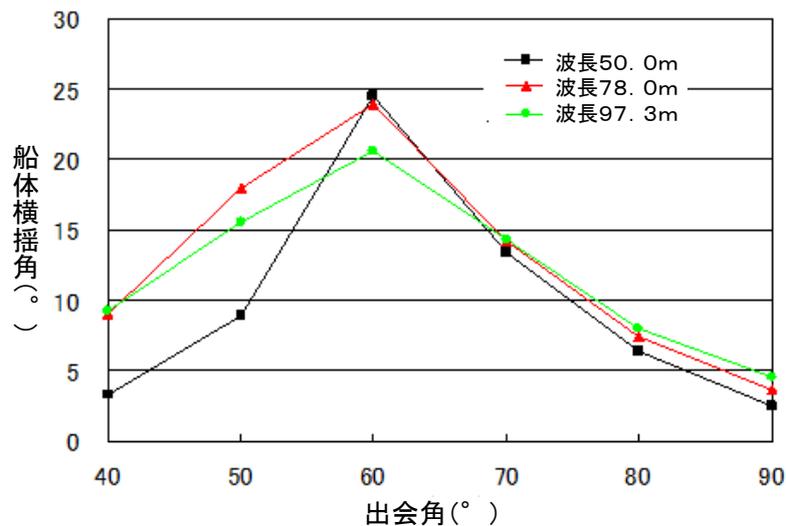
図 2.10-4 出会角を変化させた場合の船体横揺角

波長が 78.0 m、出会角が $60^\circ \sim 70^\circ$ の場合、船体横揺角は $14.2^\circ \sim 24.3^\circ$ と推測された。

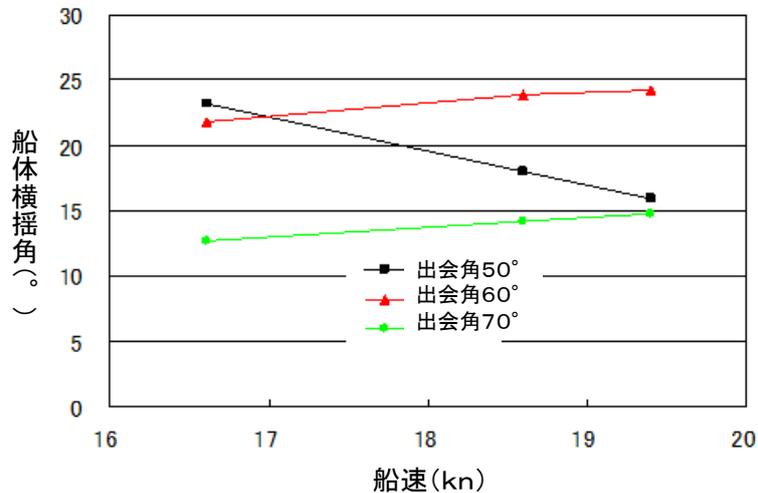
図 2.10-5 船速を変化させた場合の船体横揺角

波長が 78.0 m の波を出会角が 60° 及び 70° で受けた場合、減速することで船体横揺角が小さくなるが、出会角を 50° で受けた場合は、減速すると船体横揺角が大きくなると推測された。

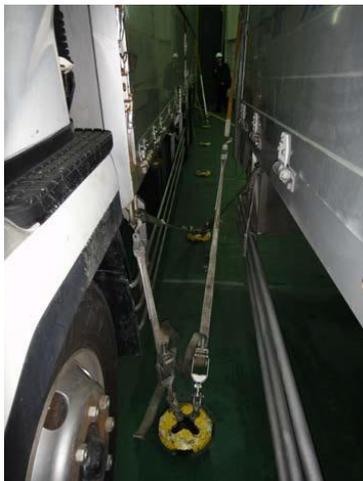
写真 2.10-2 固縛用ベルトの取付例

バーリーフプレートの横方向の取付間隔が大型トラックの横幅に近い関係から、車両同士の間隔が狭くなっており、固縛用ベルトの取付けが車両の荷台下付近であり、固縛用ベルトは設計された取付角度である 45° ではなく、垂直に近い角度で取り付けられている場合があった。また、車両側に適当な取付箇所がないために車両側への固縛用ベルト取付位置も定まっていなかった。

- ① 定期的にフェリーを利用する車両には、車両のなるべく低い位置に固縛用ベルトが取付け可能な措置を採ること。
- ② 車両のなるべく低い位置から縦方向及び横方向に45°、甲板面から上方へ45°方向の角度で可能な限り、固縛を行うこととし、車両の両側の甲板上に取付箇所がない場合は、固縛用ベルトをたすき掛けで取り付けることも考慮すること。
- ③ 車両の重量に見合った強度を有する固縛用ベルトの使用又は固縛用ベルトの増加等の措置を講ずること。

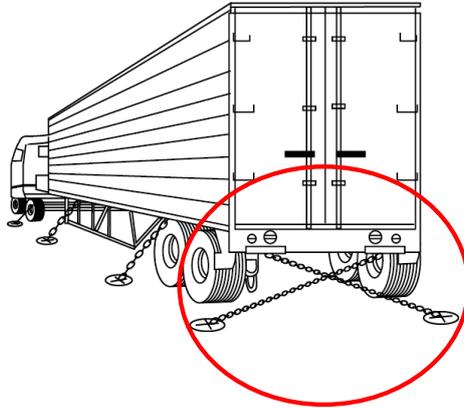
図 2.10-12 たすき掛けの固縛例

横方向への移動を防止するには、車両への固縛用ベルトの取付位置をなるべく低くする必要がある。また、固縛用ベルトの取付位置をなるべく低くする方法としては、たすき掛けに取ることも有効な方法である。

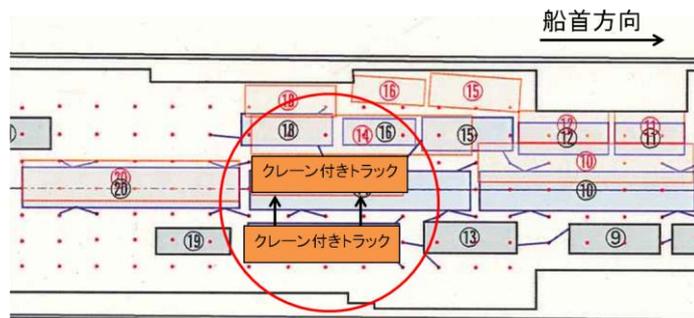
図 2.10-13 クレーン付きトラックの移動状況

車両甲板後部での複数台の衝突の引き金となったクレーン付きトラックは、車両後部を固縛していたが、車両前部については、アウトリガーを張り出し、固縛をしていなかった。

アウトリガーは、転倒防止には効果があるが、横方向への移動防止には効果がない。また、アウトリガーを使用することにより、アウトリガーの底面（鋼）と甲板面が接触して摩擦係数が限りなく0.0に近づくという弊害もある。

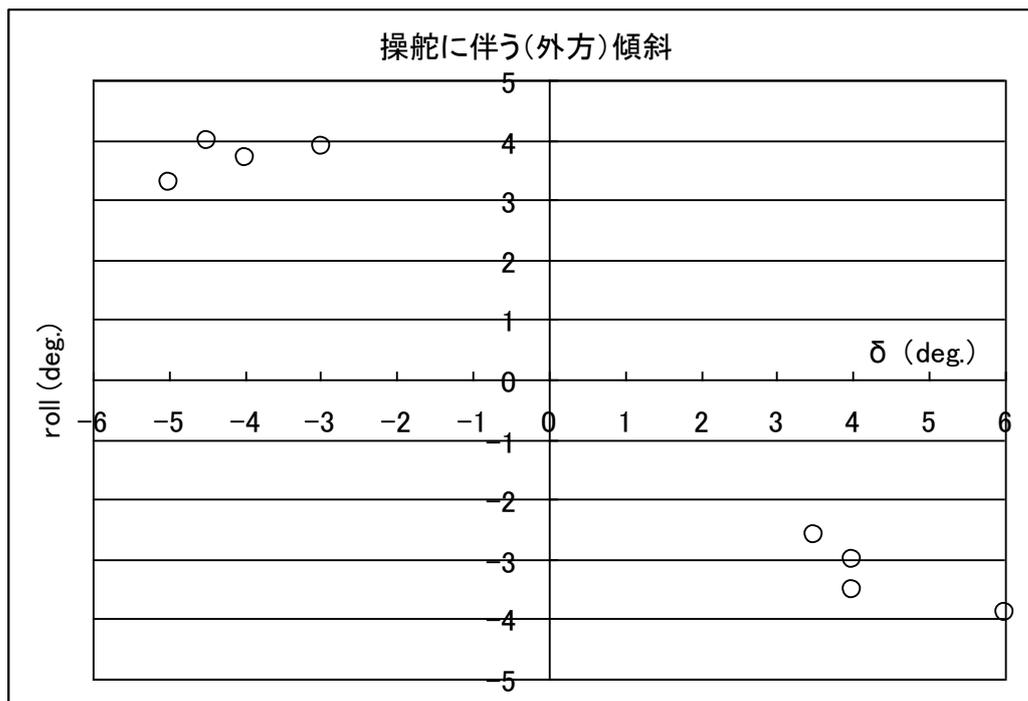
図 2.2 操舵角と操舵に伴う船体傾斜 (操舵前船速 18.5kn~19.5kn)

図 2.2 に操舵時の船速が事故発生時の速力に近い 18.5kn～19.5kn の計測結果（表 2.1 で黄色で示した計測）を、横軸に操舵角、縦軸に操舵に伴う傾斜角を取って示す。本船は操舵に伴い舵角の大きさと同程度船体が傾斜するとの調査官の説明と図 2.2 に示した今回の計測結果とは整合性が取れていると考えられる。

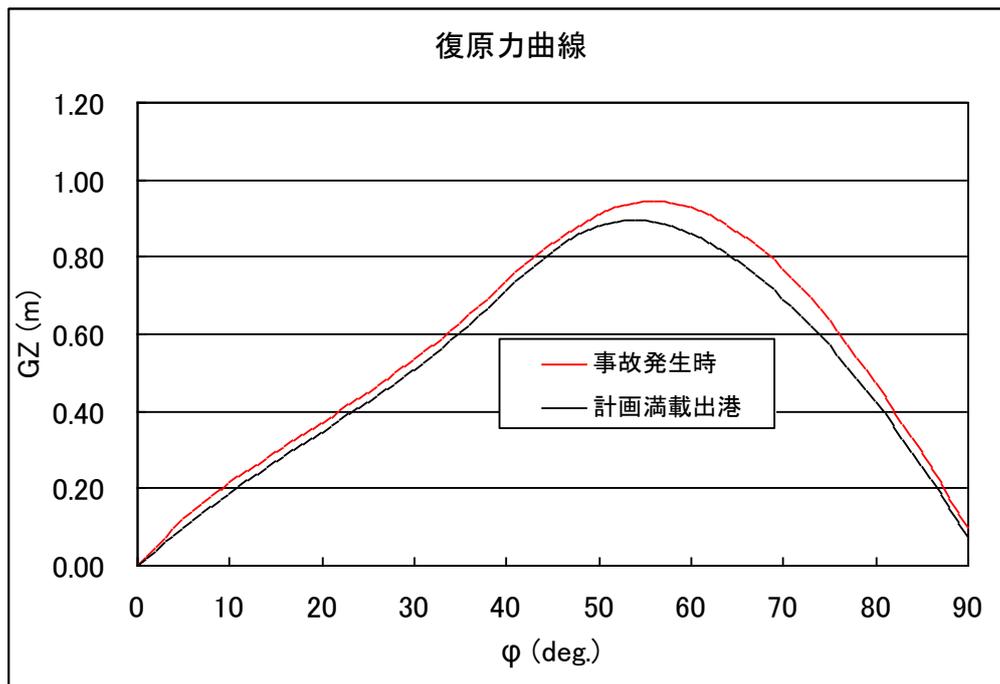
図 3.1 「本船」事故発生時の復原力曲線

図 3.1 に示したように、事故発生時の本船の復原力（赤線）は、満載出港状態の復原力（黒線）より若干大きかったと推定される。また、表 3.5 に示したように、事故発生時の本船のメタセンタ高さ GM は満載出港状態より 0.28m も大きい 1.49m であり、海水流入角 ϕ_f も約 52 度と満載出港状態より 2 度程度大きかったと推定される。そのため、事故発生時の本船の復原性は、設計時に復原性の検討が行われた満載出港状態と同等以上であったと考えられる。

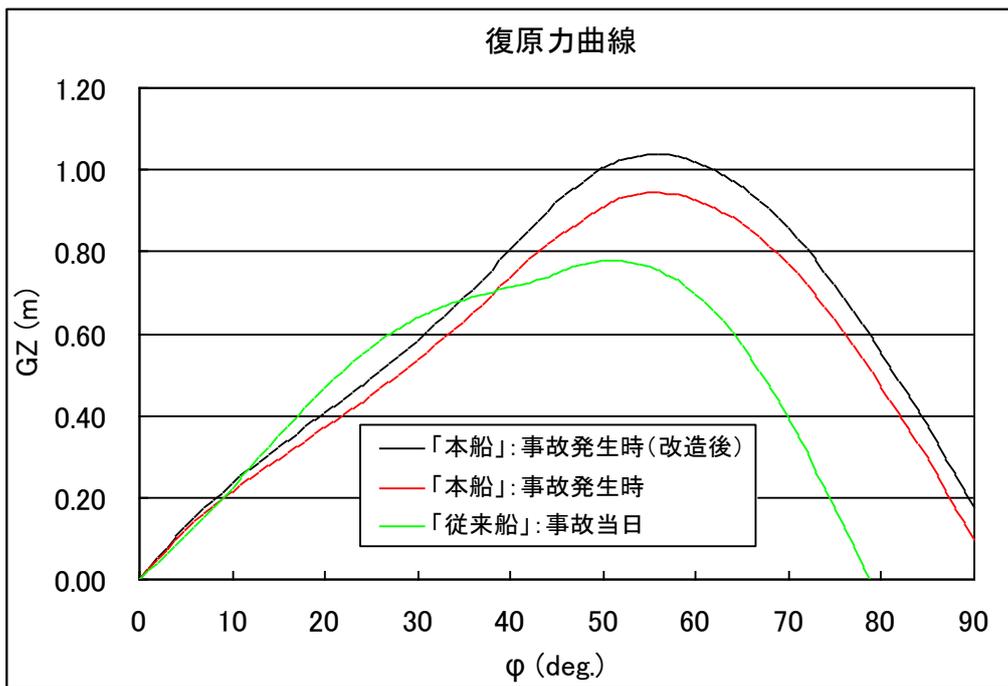
図 3.2 「本船」事故発生時（改造後）及び「従来船」事故当日の復原力曲線

表 3.11 に示したように、「本船」は、船体後部船底に固定バラストを搭載したことで、事故発生時と同一の燃料、車両等を搭載した場合でも、メタセンタ高さ GM が 1.55m と事故発生時の改造工事前の状態に比べて 0.06m 大きくなる。また、図 3.2 に示したように、復原力 (GZ) も全般的に大きくなる。但し、海水流入角 ϕ_f は、固定バラスト搭載に伴う喫水の増加やトリムの変化の影響により、固定バラスト搭載の前後でほとんど変化しない。

表 3.11 に示したように、事故当日の「従来船」のメタセンタ高さ GM は 1.22m であり、事故発生時の「本船」の GM より 0.27m も小さい。但し、図 3.2 に示した復原力 (GZ) を比較すると、傾斜角が約 10 度から約 40 度までの範囲で、事故当日の「従来船」の復原力 (緑線) は、事故発生時の「本船」の復原力 (赤線) より大きくなっている。なお、海水流入角 ϕ_f は事故当日の「従来船」は約 47 度であり、事故発生時の「本船」に比べて 5 度程度小さい。

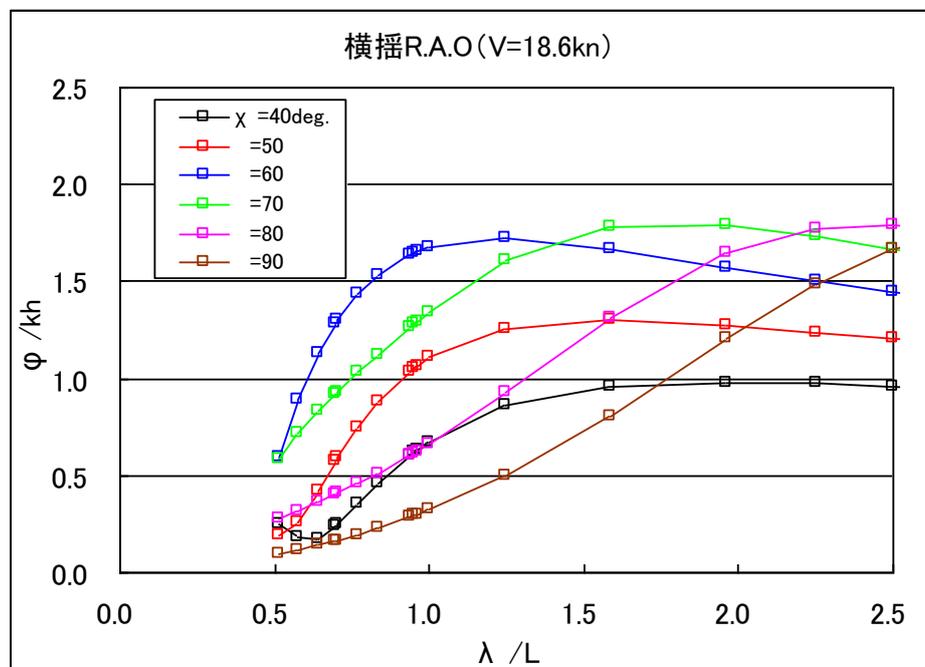
図 4.1 横揺応答関数 (V=18.6kn)

図4.1から、①波長船長比 λ/L が0.5～1.25の範囲では、青線で示した出会角 χ が60度の

場合に横揺応答が最も大きくなること、②出会角が 60 度より大きくなると、応答のピークとなる波長が長くなるとともに、ピーク値も若干大きくなっていることが分かる。

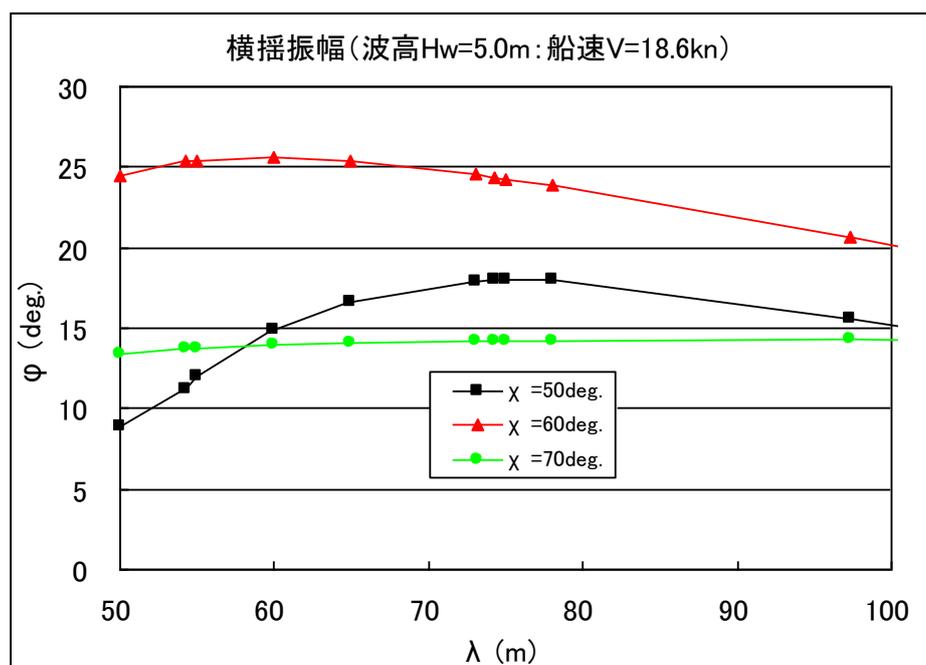
図 4.3 事故発生時の横揺振幅（波長に対する変化：Hw=5.0m, V=18.6kn）

図 4.3 から、事故発生時の状態では、①出会角が 60 度及び 70 度で航行した場合、波長が 50m～80m 程度の範囲では、横揺振幅に大きな変化はないこと、②出会角が 60 度の場合、波長が 55m～65m 程度で横揺が 26 度程度と最も大きくなることなどが分かる。

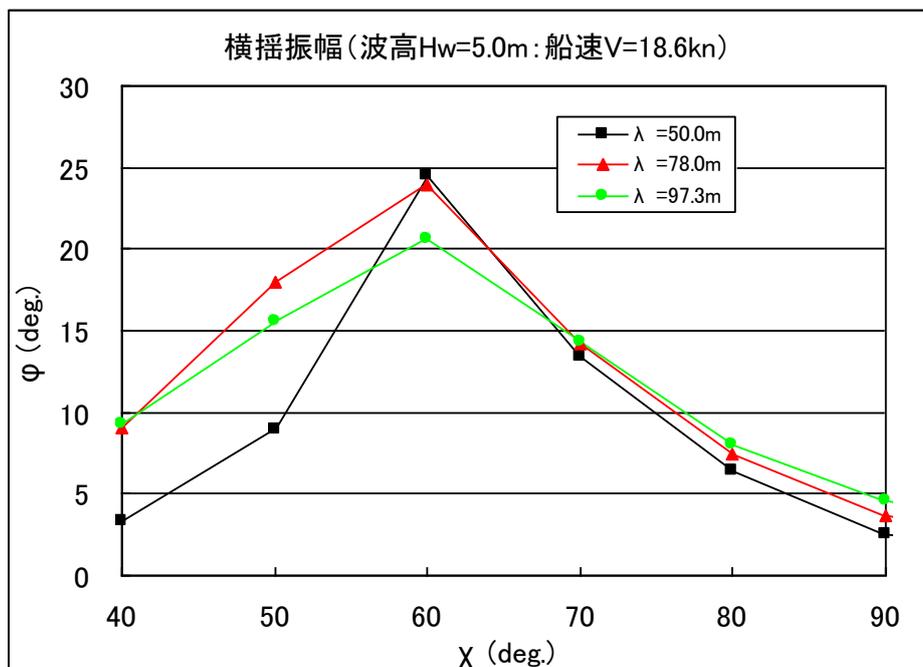
図 4.4 事故発生時の横揺振幅（出会角 χ に対する変化：Hw=5.0m, V=18.6kn）

図 4.4 から、事故発生時の状態では、①波長が 50m～100 m 程度の波の中を航行した場合、波との出会角（波向）が 60 度で横揺が最も大きくなる（約 21～25 度）こと、②波長が 50m では、出会角が 70 度の方が 50 度の場合より横揺振幅は大きくなるが、波長が 78.0m 及び 97.3m では、逆に出会角が 50 度の方が 70 度の場合より横揺振幅は大きくなることなどが分かる。

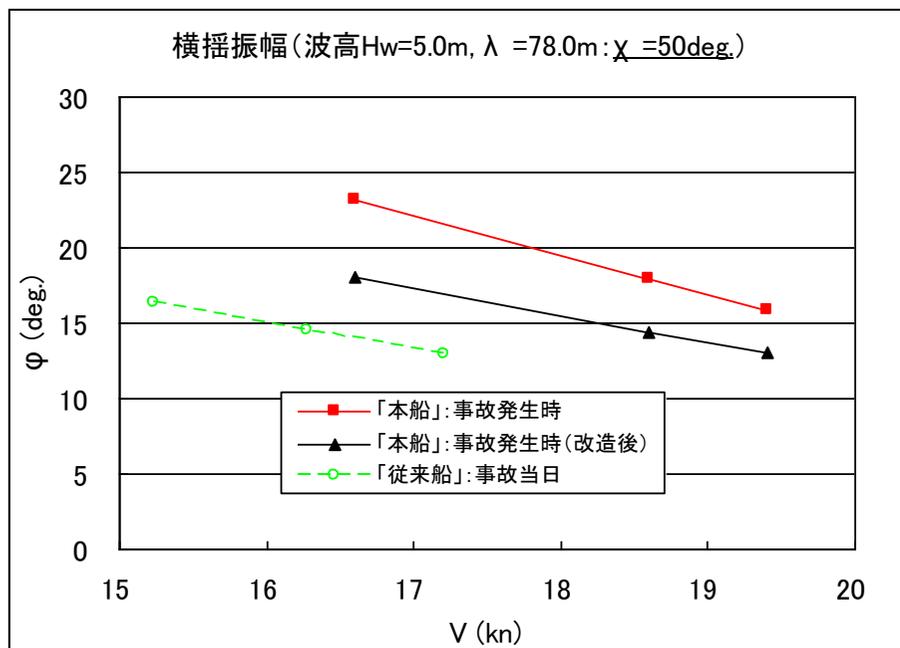
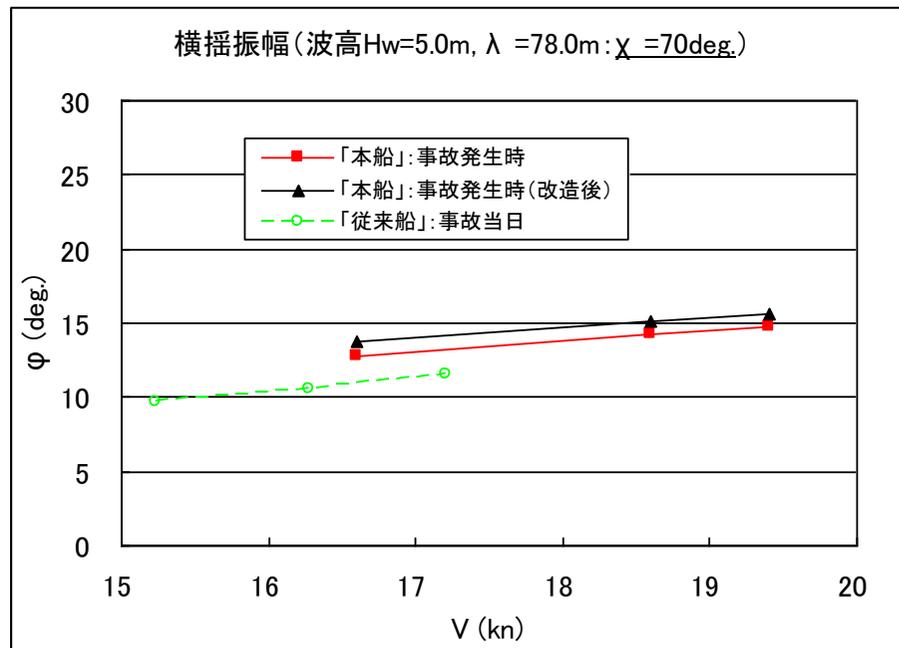
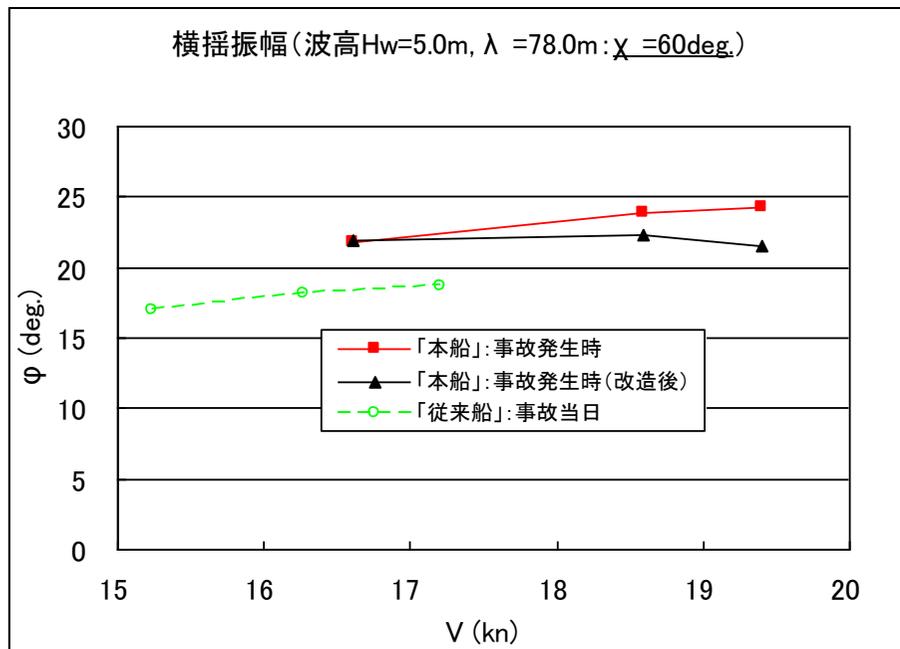
図 4.11 事故発生時の波浪に対する横揺振幅 (船速 V に対する変化: $\lambda=78.0\text{m}$, $H_w=5.0\text{m}$)

また、「従来船」は、事故発生時の状況下の横揺は最大で20度未満であり、「本船」の横揺に比べて小さい（図4.11～図4.13）。しかしながら、同じ船速で比較すると、改造工事後の「本船」と「従来船」で横揺の大きさに顕著な差異はない（図4.11）と考えられることなどから、「従来船」についても、今回の事故のような大傾斜を防止するためには、波浪状況に留意して運航する必要があると考えられる。

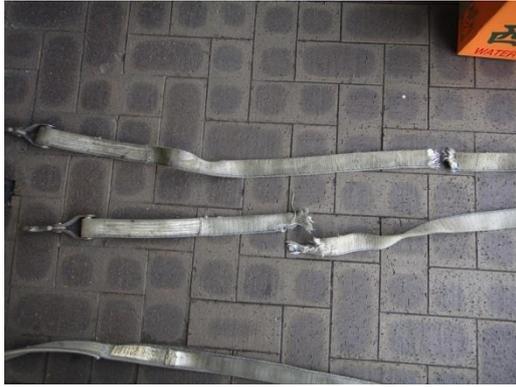
写真 5.6 スリングの切断

ベルト幅 45mm のベルト式固縛機 (T802-E/H) (図 5.6) は、トラックの固縛にメインに使用される固縛装置である (写真 5.5 参照)。下端にはエレファントフット (図 5.3 参照) がついており、これをクローバーリーフプレートに、上端フックを車両にかけて使用する。カタログ上、固縛機としての使用荷重 1.5ton-f 以下、破断荷重 6ton-f 以上であるが、これも最大使用荷重としては 1.0ton-f 以下と考えるべきである。今回の事故では 45mm の固縛機のベルト部分が破断したり (写真 5.6)、本体部分がはずれたり (写真 5.7) しており、6ton-f 以上の張力がかかったと考えられる。

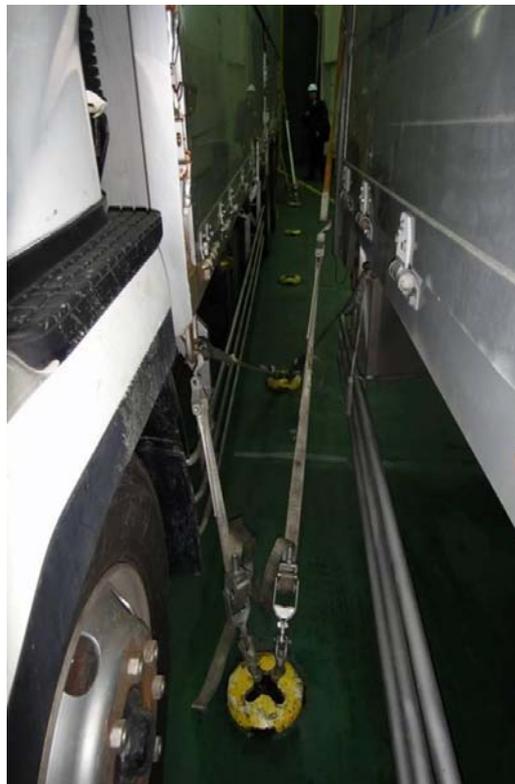
写真5.8 大型トラックの固縛の例

一方、大型トラックの固縛は短い時間内に効率的に実施されていた。クローバーリーフプレートの横方向の間隔が大型トラックの横幅と近い関係で、写真 5.8 に示すように、車同士の間隔が非常に狭くなり、固縛は 45 度に近い適切な角度ではなく、真下に近い角度でとられていることが多い。この角度では、車両の横滑りに対してはほとんど効果がない。また、車両側に適当なフックをかける位置が見つからない場合、フックをとる位置もばらばらである。

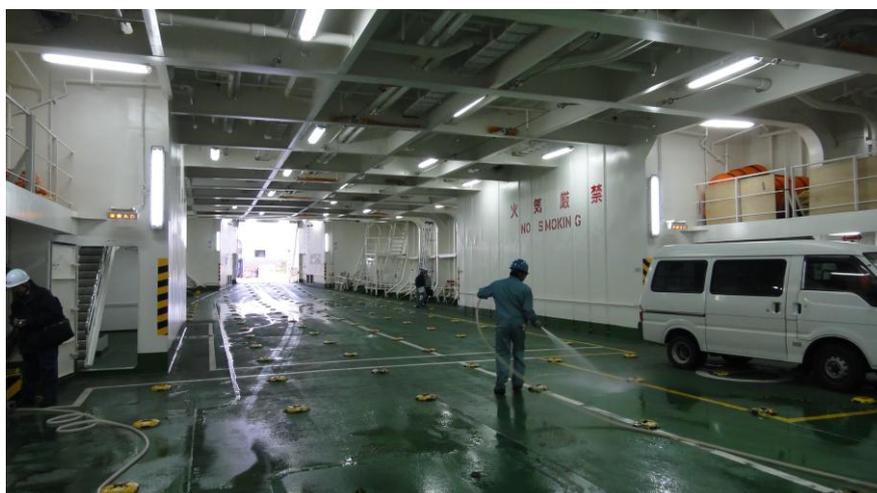
写真5.12 車両甲板への散水の様子

車両甲板表面の状態は、鮮魚や家畜を積んだ後は車両甲板の清掃のために水を撒くため、濡れている場合が多い（写真 5.12 参照）。濡れている場合、甲板の摩擦力は極めて小さくなる。

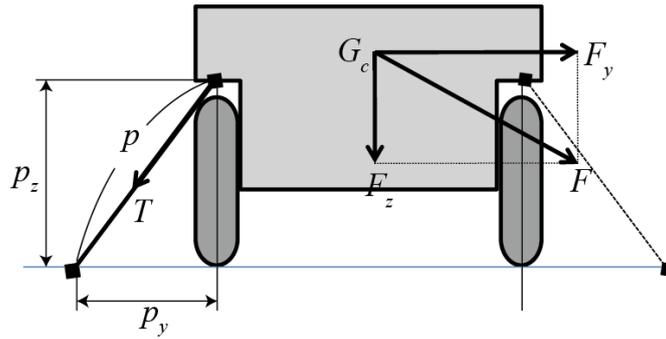
図 5.15 車両に作用する並行移動外力と移動防止方向に作用する固縛装置の張力

一方、横方向への並行移動により固縛に掛かる力は、 $\mu_3=1.2$ では大型トラック 2 台と⑰で最大使用荷重を超えており、 $\mu_1=0.4$ では左舷の⑥を除いた車両で固縛が最大使用荷重を超える。さらに、 $\mu_2=0.0$ では、⑥を除いた車両で固縛が破断荷重を超えてしまう。 $\mu_3=1.2$ という値は試験値であり、実際の摩擦係数はこれよりかなり低い値となる³⁾。この簡易計算では、車両もベルト式固縛機もすべて剛体として考えているが、実際には車両のスプリングや布製ベルトの弾力性により、力はある程度分散されるものの、船体の衝撃的な動きで車両の横滑りが少しでも始まると、摩擦は静摩擦から動摩擦となって急激に小さくなり $\mu_2=0.0$ の結果に近づき、剛体と仮定していた全体のバランスが崩れてベルト式固縛機に破断荷重以上の力が加わり破断すると考えられる。また、布製のベルトはチェーン等の金属に比べて一般的にスナップ荷重に弱い。 $\mu_1=0.4$ という値は、水や油やゴミのついた実際の床面の摩擦係数というだけでな

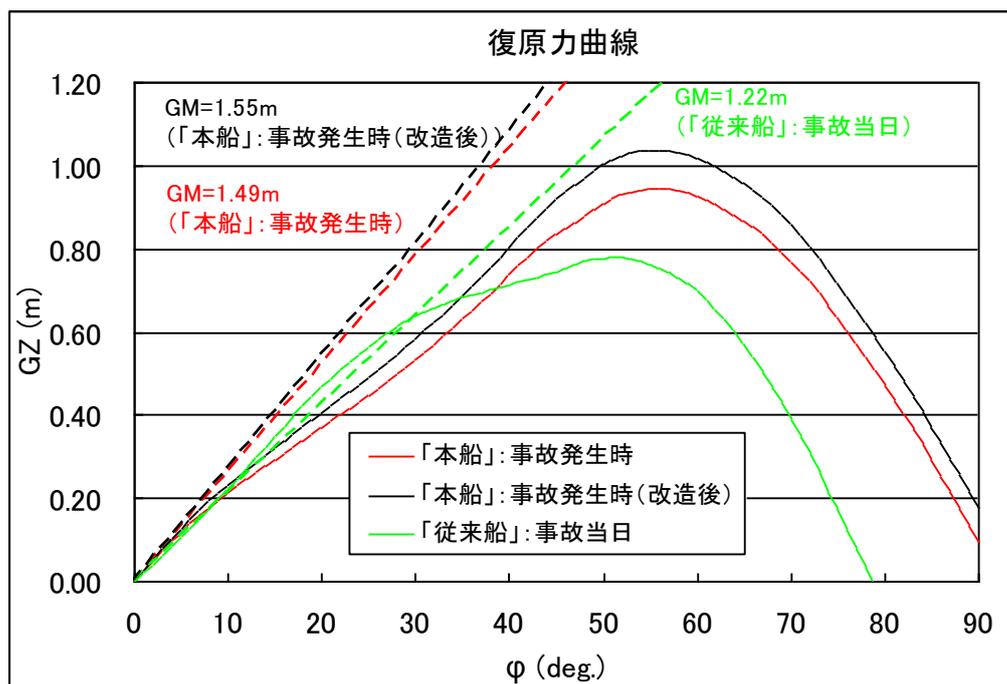
図 A1.1 復原力曲線 (「本船」事故発生時及び「従来船」事故当日)

一方、今回の事故では、船橋に設置された傾斜計の読み取りで左舷側に 35 度傾斜したとのことであり、その場合 (A1.2) 式で評価した復原力は実際の値との間に比較的大きな差異 (図 A1.1) が生じることが想定される。そこで、図 A1.1 に示された復原力特性を考慮するため、横揺の復原力項に動復原力に注目した等価メタセンタ高さ (GM_e) を用いた ((A1.3) 式) strip 法計算を行って、「本船」の事故発生時車両移動前の状態 (以下、「事故発生時」と表記) 及び改造工事後の軽荷状態で事故発生時と同じ載荷状態とした場合 (以下、「事故発生時 (改造後)」と表記)、並びに、「従来船」の事故当日の載荷状態での横揺を推定した。

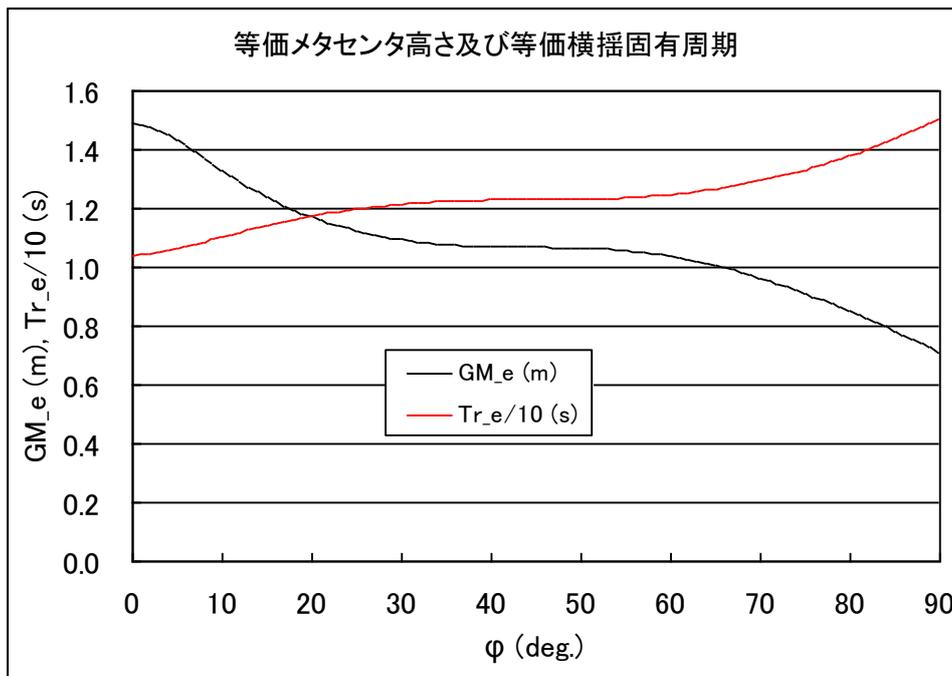
図 A1.2 等価メタセンタ高さ GM_e 及び等価横揺固有周期 Tr_e (「本船」: 事故発生時)

傾斜角 30 度程度までの範囲では、図 A1.1 に示した復原力特性から、「本船」では、傾斜角の増加に伴い、等価メタセンタ高さは減少し、横揺固有周期は長くなる。「従来船」では、逆に、傾斜角 40 度程度までの範囲で、傾斜角の増加に伴い、等価メタセンタ高さは若干増加し、横揺固有周期もそれに対応して短くなっている。なお、改造後の「本船」では事故発生時に比べて、傾斜角の増加に伴う等価メタセンタ高さの減少量は少ない。

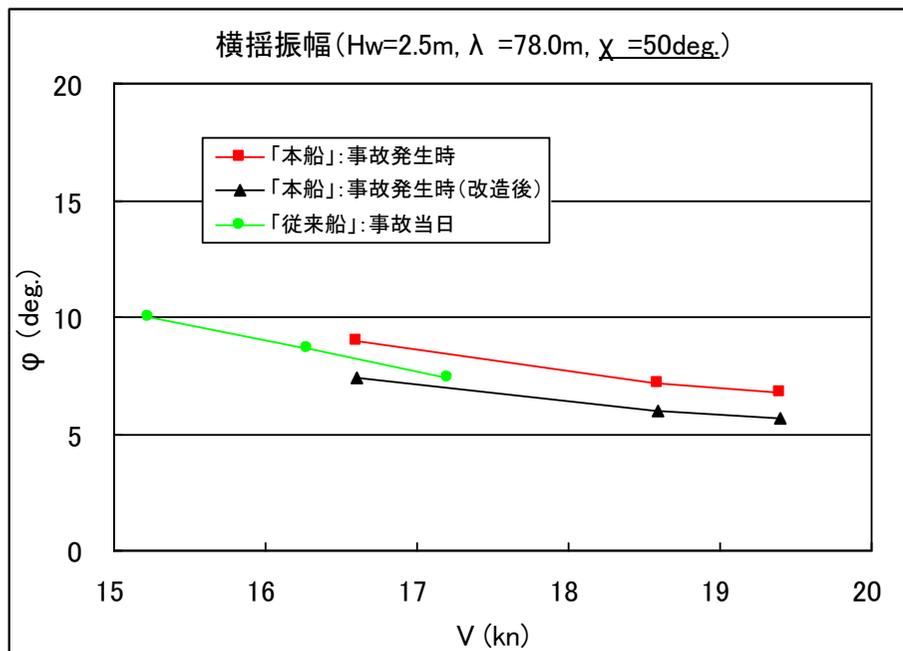
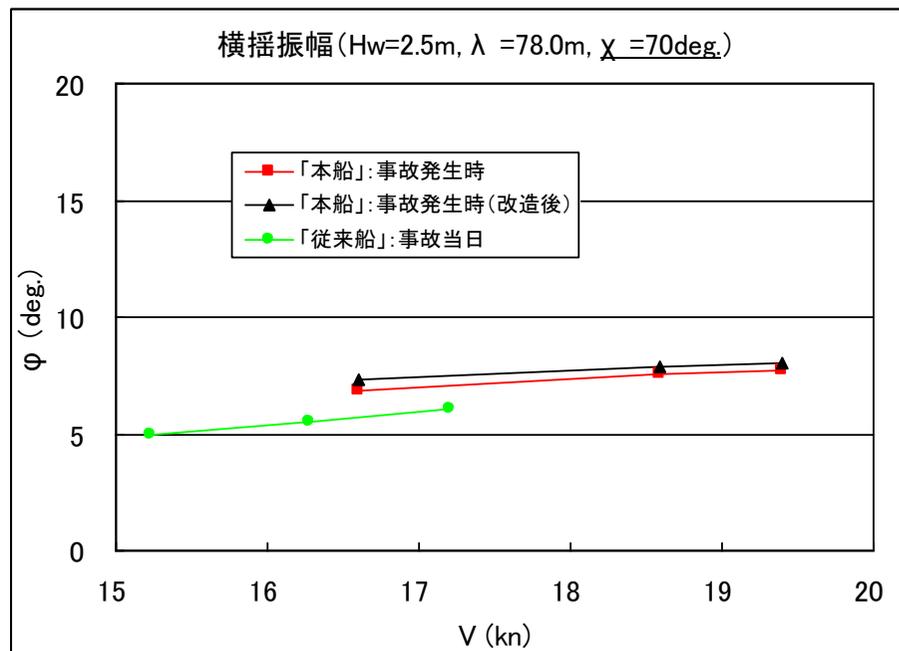
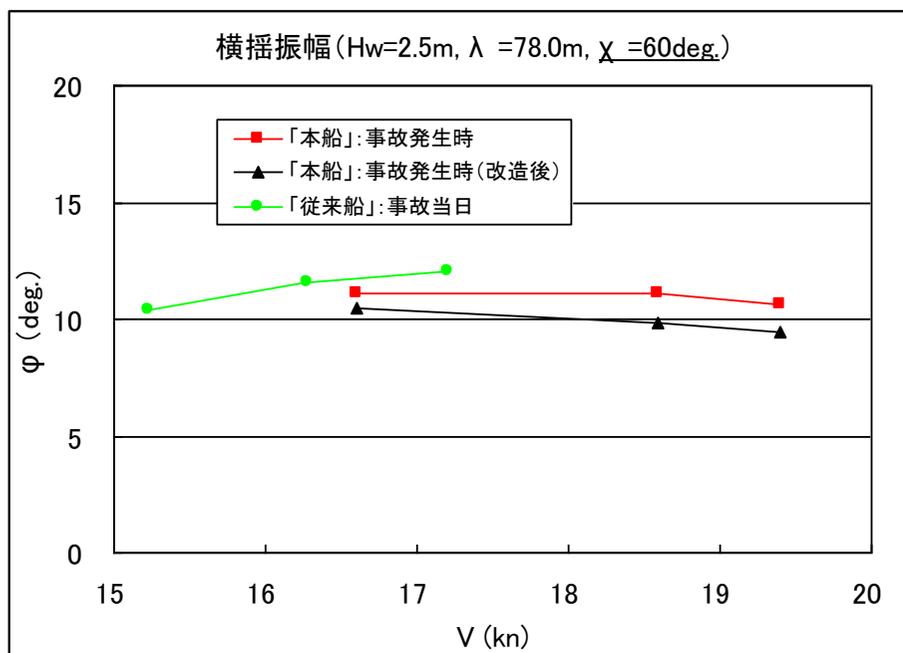
図 A4.1 通常運航時の波浪に対する横揺振幅 (船速 V に対する変化: $\lambda = 50.0\text{m}$, $H_w = 2.5\text{m}$)

図A4.1～図A4.3から、通常運航時に想定される波高2.5mでは、「本船」の事故発生時、事故発生時（改造後）の状態及び「従来船」の事故当日の状態で横揺の大きさに、顕著な差異がなく、横揺の最大値は15度未満であることが分かる。
