# 船舶事故調査報告書

船種船名 液化ガスばら積船 昭安丸

事故種類 衝突（灯浮標）

発生日時 平成23年6月18日 21時07分ごろ

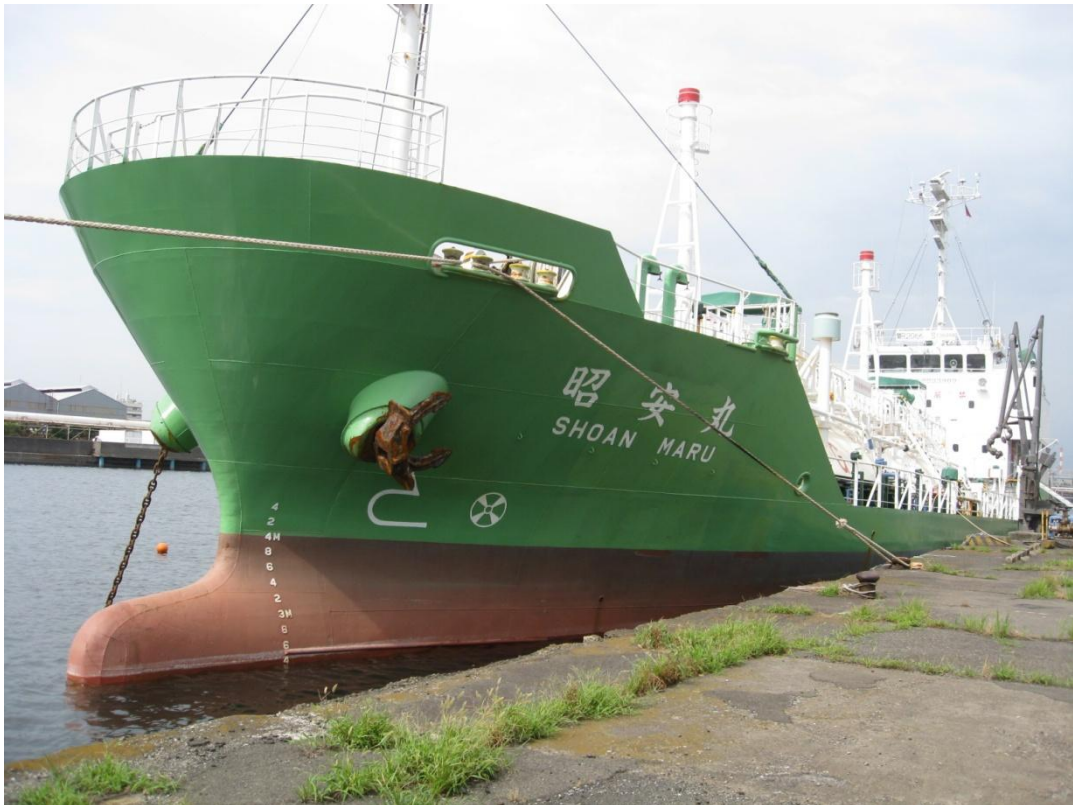
写真1 本船

- (2) 船長及び航海士Aの口述によれば、出港時の喫水は、船首約2.6m、船尾約4.1mであった。本事故当時においては、船体及び機関には不具合又は故障はなく、航海計器は正常に作動しており、レーダー及びGPSプロッターを作動させて航行していた。

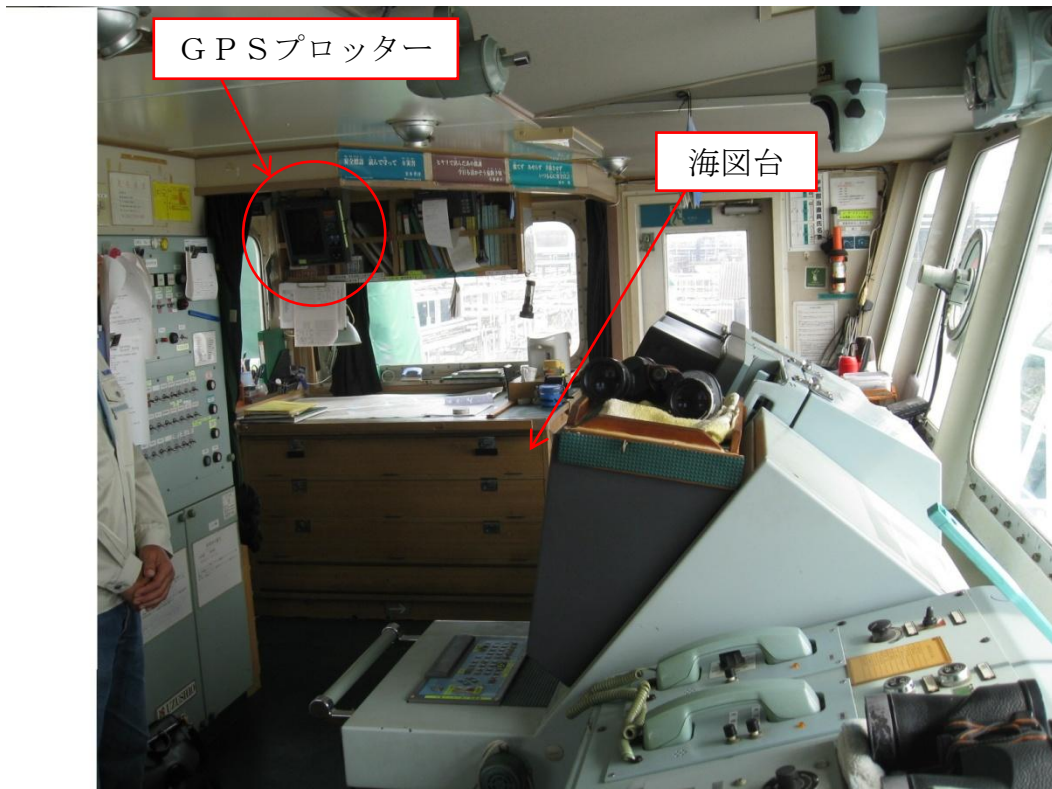
写真2 本船船橋内

2.6.2 から、本船は、船体及び機器類に不具合又は故障はなく、レーダー及びGPSプロッターを作動させていたものと考えられる。
