船舶事故調査報告書

船種船名 旅客船 第三あんえい号
船舶番号 293-32461 沖縄
総トン数 19トン

事故種類 旅客負傷

発生日時 平成24年6月24日 12時51分ごろ

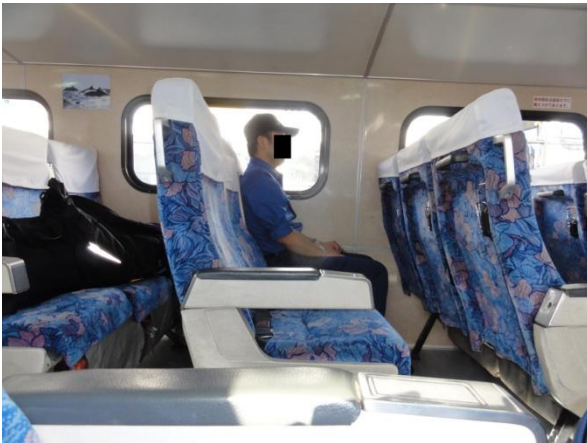
写真 2.5-1 事故発生場所着席状況

前部客室の3人掛けの座席は、背もたれを倒さない状態で奥行き約650mm、幅約1,380mm及び床面から座面までの高さが約430mmであった。旅客Aの座っていた座席付近における床面から天井までの高さは、約1,560mmであり、船舶事故調査官（身長166cm）が、旅客Aの座っていた座席に座ったところ、頭部と天井との間隔は約270mmであった。

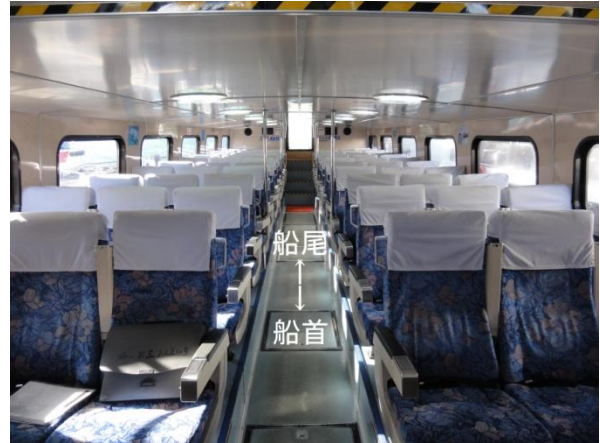
写真 2.5-2 前部客室

前部客室の座席にはシートベルトが設けられ、座席と座席の間にはひじ掛けがあった。また、座面クッションにはウレタン材が詰められ、座席背面には手すりが設けられていた。

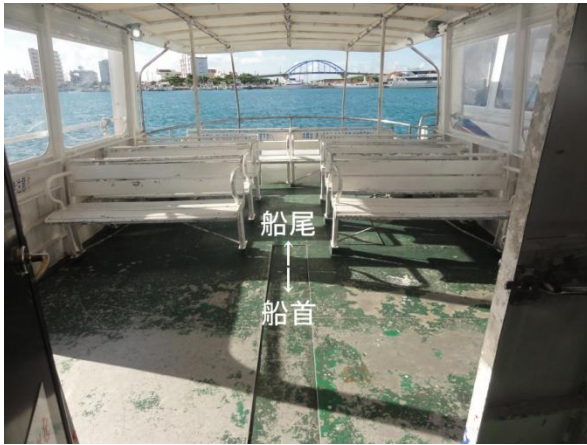
写真 2.5-3 後部客室 1

後部客室は、後部甲板にあり、アルミ製ベンチシートが通路を挟んで3人掛けのものが横方向に3列設置され、その後方、最後列1列は2脚の3人掛けのアルミ製ベンチシートが中央に寄せられており、旅客が船首方向を向い

て座るようになっていた。また、アルミ製ベンチシートには、シートベルトは設置されておらず、後方は暴露となっており、空調装置は備え付けられていなかった。

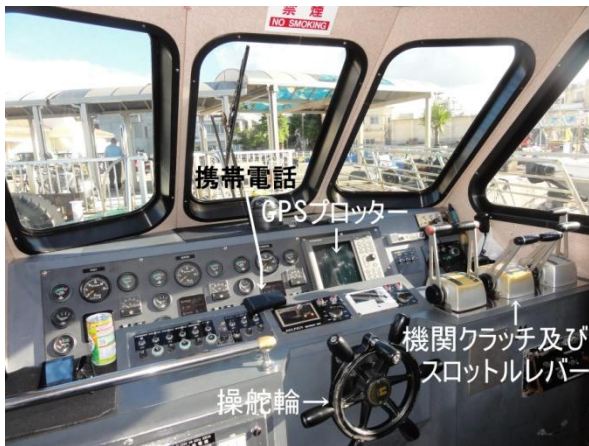
写真 2.5-8 操舵室内機器等の状況

船長Aの口述によれば、本事故当時、GPSプロッターを作動させていたが、基準経路の表示はなく、本事故当時の航跡は記録されていなかった。また、本事故当

時、船体、機関及び機器類に不具合又は故障はなかった。

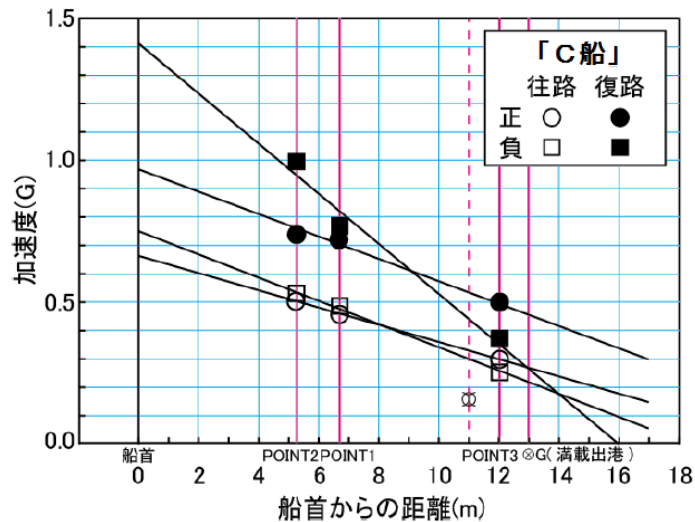
図 2.13-13 C船における船首からの距離と上下加速度との関係

腰椎損傷を引き起こすのは、非常に大きな上向き加速度、つまり衝撃力が直接座席から身体に伝わる場合と座席に座った身体に1G以上の下向き加速度が一旦掛かって腰が浮き、続けて腰が座席にたたきつけられて衝撃力が座席から身体に伝わる場合の2種類があるものと考えられる。加速度が1G以上の下向きであれば、負傷する虞があることから、旅客の輸送の安全確保のためには、海象に合わせて1G以上の下向き加速度が掛からないように減速航行するか、上下加速度が重心位置から船首方向に離れるほど大きくなる傾向があることから、1G以上の下向き加速度が掛かる可能性が高い船体前方の座席を使用しないことが重要であるものと考えられる。

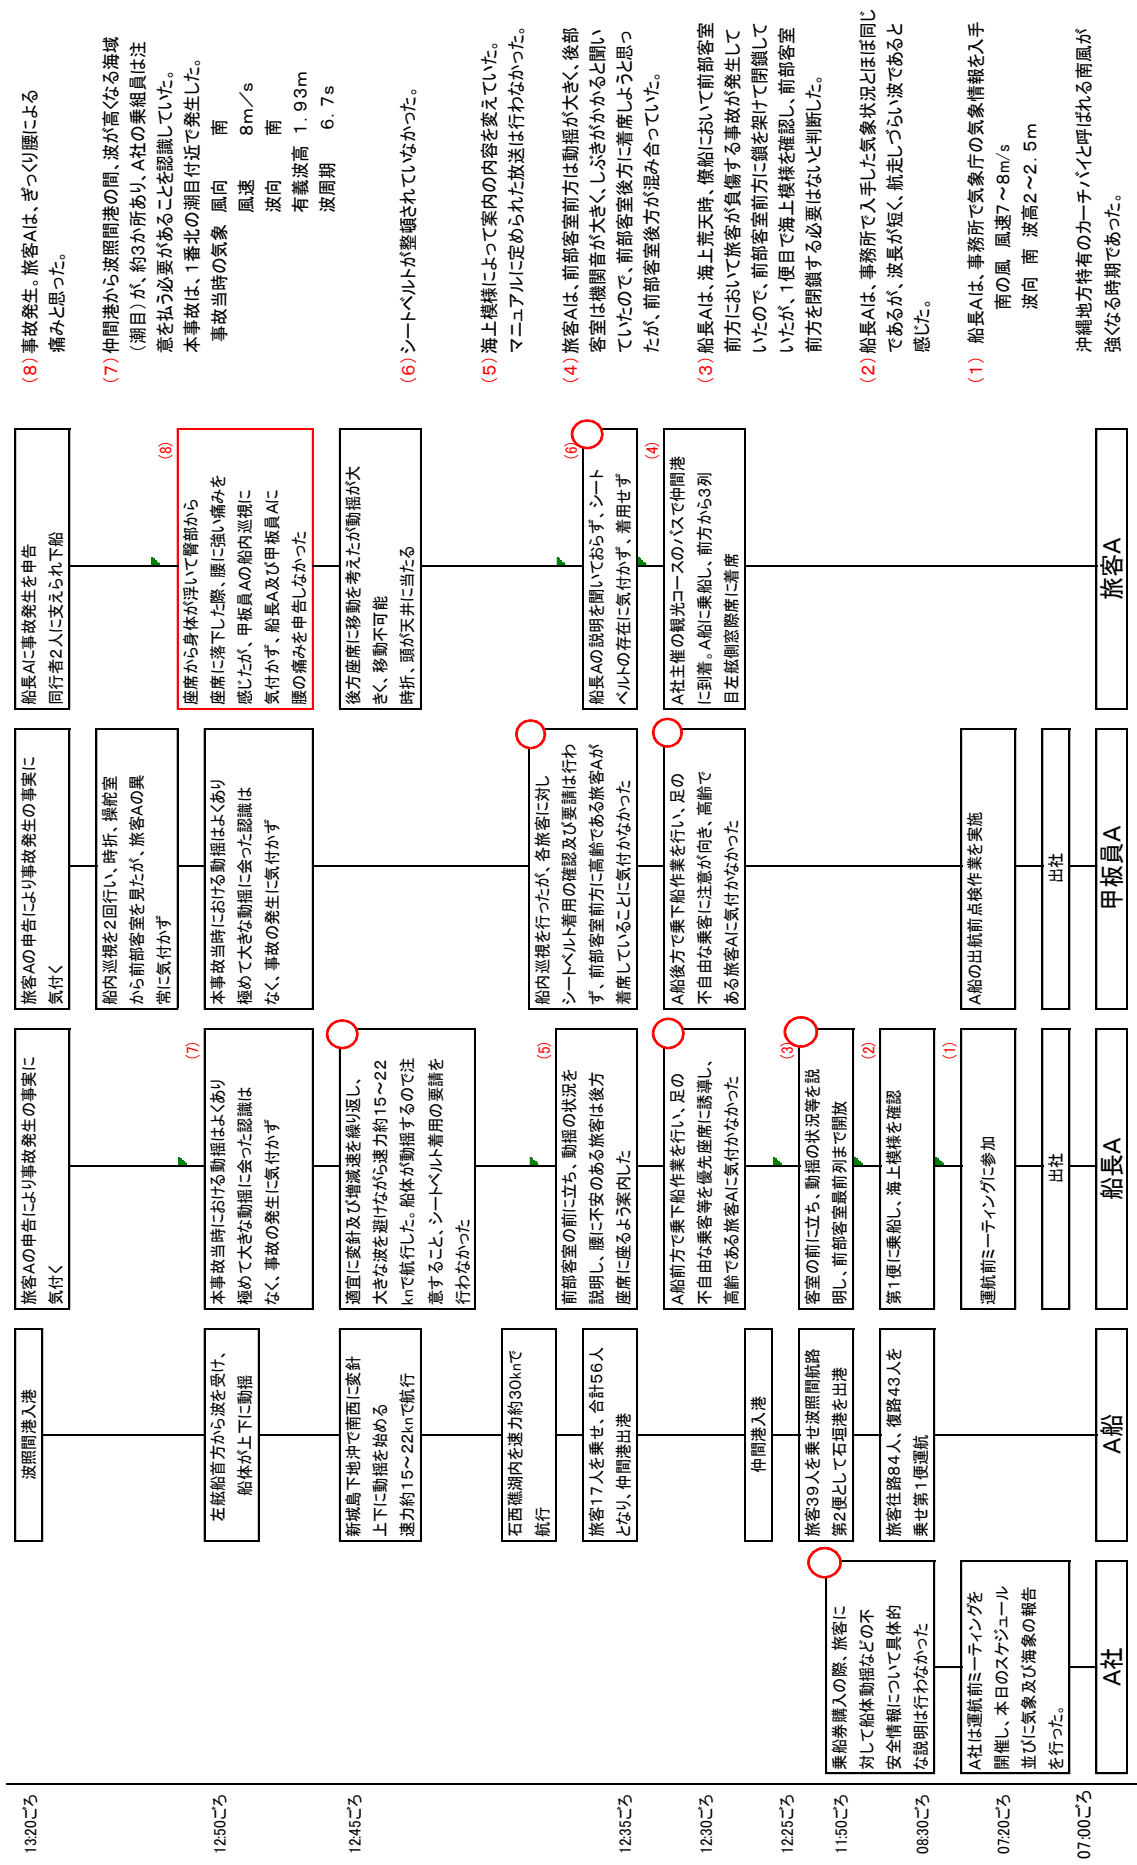
付図12 VTA

- (4) A船は、仲間港南方沖において、波高約2～2.5mの南からの連続した波を左舷船首方から受け、速力約15～22knで南南西進中、船体が上下に動揺した際、前部客室前方にシートベルトを着用せずに着席していた旅客Aが、座席から身体が浮いて臀部から座席に落下した衝撃で腰椎を圧迫骨折した。
 - (5) 船長A及び甲板員Aは、仲間港において旅客の乗船の際、誘導が必要な他の旅客に注意が向き、高齢である旅客Aに気付かず、また、甲板員Aは、船内巡視の際、旅客Aが前部客室前方に着席していることに気付かなかったことから、旅客Aを比較的動揺の小さい後方座席へ誘導しなかった。
 - (6) A船において、旅客Aを比較的船体動揺の小さい後方座席へ誘導しなかったことから、前部客室前方にシートベルトを着用せずに着席していた旅客Aが、前記(4)記載のとおり、船体が上下に動揺した際、負傷した。
 - (7) A社において、旅客に対してシートベルト着用の周知を徹底せず、また、シートベルトの整備を行っていなかったことから、旅客Aはシートベルトを適切に着用できなかった。
 - (8) A社において、旅客Aがシートベルトを適切に着用できる措置を講じていなかったことから、前部客室前方にシートベルトを着用せずに着席していた旅客Aが、前記(4)記載のとおり、船体が上下に動揺した際、負傷した。
 - (9) A社は、乗組員等に対し、荒天時安全運航マニュアルの遵守を徹底していなかったことから、A船において、旅客Aを比較的船体動揺の小さい後方座席へ誘導せず、また、A社において、シートベルトを適切に着用できる措置を講じていなかった。
- (付図12 VTA 参照)

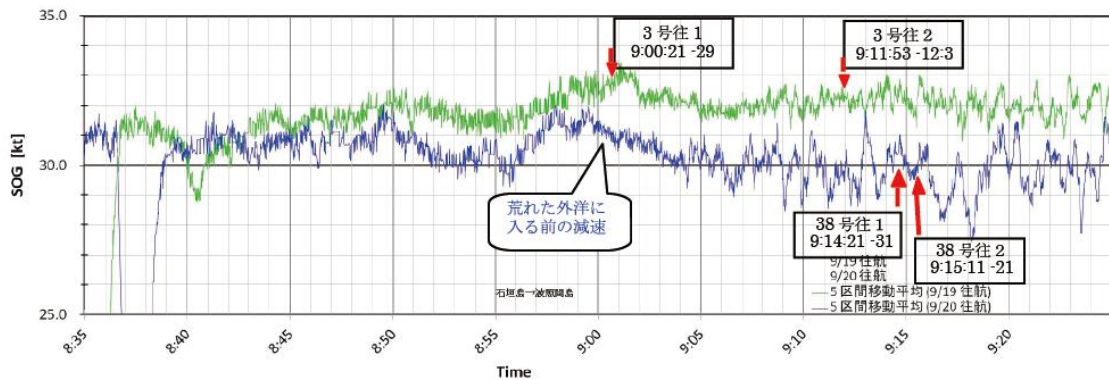
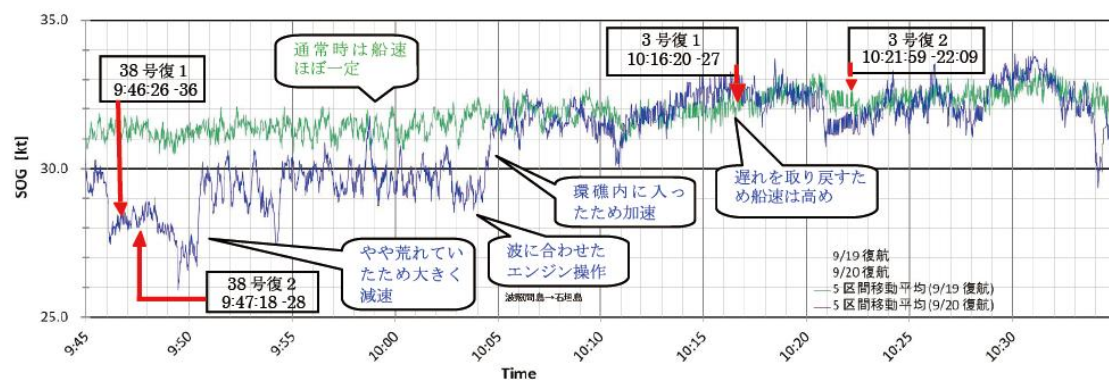
図 2.3 船速 (拡大表示)

9月19日は、気象・海象共に良好であり、船速は概ね31～32 kt (最大船速33 kt)であった。9月20日は波照間島近辺の外洋海域がやや荒れ気味であり、特に向かい風となる復航の際は、前日比最大5 kt程度の減速航行(船速26～28 kt)を余儀なくされた。また、図2.3では単なる減速だけではなく、波に合わせてエンジンの回転数操作をしていると思われる船速の増減も観察された。赤の矢印で示したように、9月20日の大きな加速度を計測したのは減速航行中だったことが分かる。

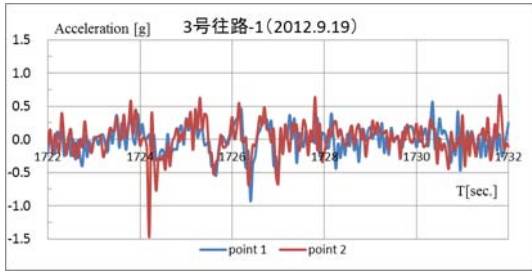
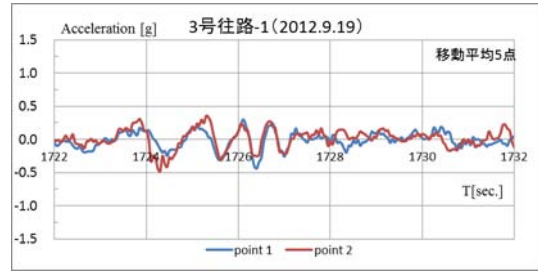
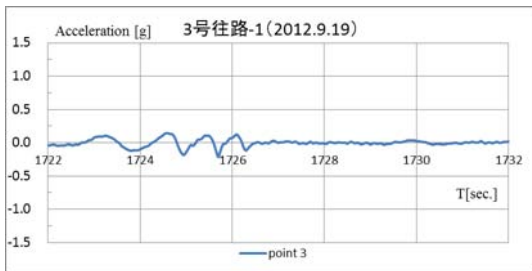
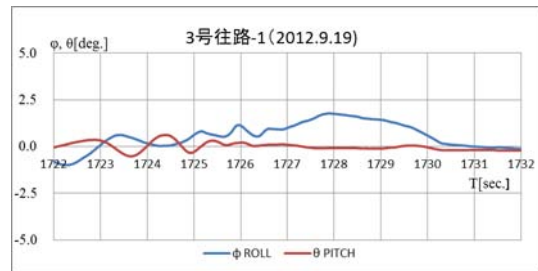
図 2.6 「3号」往路 1 例目
(2012.9.19 / 9:00:21.0 ~ 9:00:31.0)

図 2.6～2.13 に 1 航海中で最も上下加速度が大きくなった時の加速度の計測結果を両船それぞれで 2 例ずつ示す。各図 (a) は POINT 1 と POINT 2 での上下加速度計センサで計測したスムージングしていない実測値で、高い周波数の船の振動、ノイズ等が載った状態であり、ひげ状になったピーク値だけをみると人体に影響する加速度よりも値が大きくなっている可能性がある。そこで、各図(b)では、(a)の計測値を 3 点でスムージング処理した結果を示す。(a) (b) 図では、青実線が POINT 1、赤実線が POINT 2 のグラフである。(c) (d) は POINT 3 でのジャイロセンサでの計測値で、(c)が上下加速度を、(d)は横揺れ ϕ と縦揺れ θ を示す。加速度のグラフの縦軸は、加速度単位 G (重力加速度) で整理しており、 $1G=9.80665m/s^2$ である。

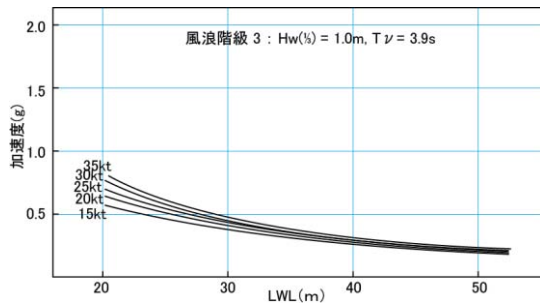
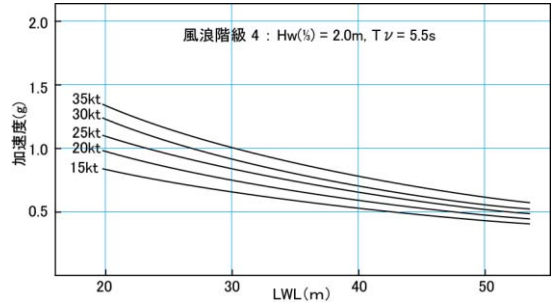
図 3.1 & 3.2 船長と船首上下加速度との関係（風浪階級 3 及び 4）

図 3.1～3.4 から「3号」及び「38号」の水線長 21m を用いて、「3号」及び「38号」での船速と船首上下加速度との関係を整理したものが、図 3.5 である。風浪階級が低い、つまり海象が穏やかな場合には、船速が高くなっても船首加速度はそれほど大きくならないが、風浪階級が高くなると急激に大きくなることが分かる。

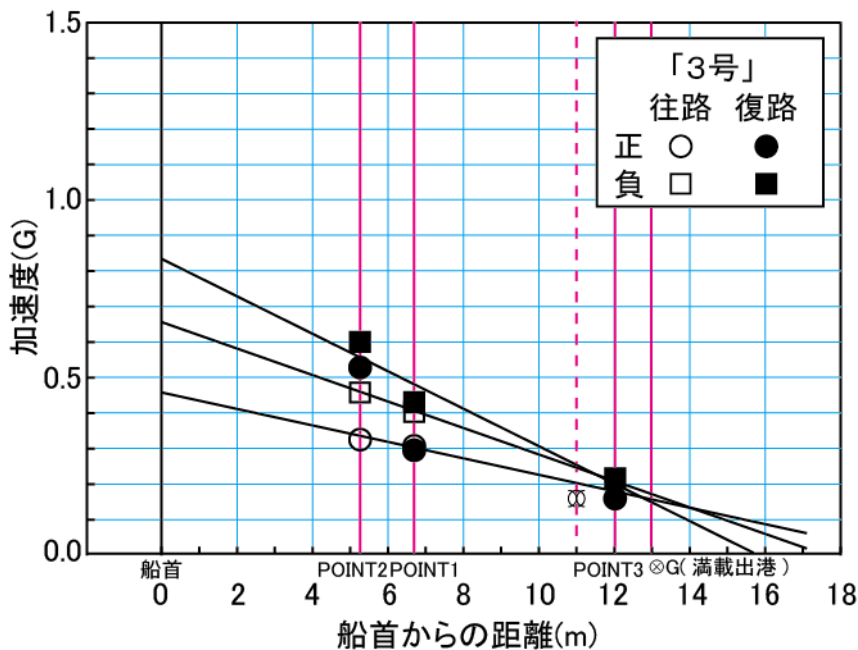
図 3.6 船首からの距離と加速度の関係「3号」

船体の上下加速度は縦揺れ（ピッチ）と上下揺れ（ヒープ）との合成であるが、船体を剛体だと仮定すると、ヒープの値には位置による違いがないが、ピッチは回転軸付近でゼロとなり、そこから前後に離れるに従って直線的に大きくなると考えられる。実際、図 3.6、3.7 で同条件の値を結んでみると、比較的直線に乗ることが確認できる。これより、ピッチの回転軸を推察すると、船体中心よりやや後方、重心位置付近にあり、上下加速度はそこから船首に向かって直線的に増加していると考えられる。

(2)座席位置による防止策については、図3.6、図3.7に示すように、この形式の船では座席位置が船首に近いほど加速度が大きくなる。前章での解析に基づいて、海象が厳しい場合には、船首に近い前何列かの座席を使用禁止にするなどの措置をとるといった事故防止策は有効であると考えられる。
