# 船舶事故調査報告書

船種船名 遊覧船 マリンビュー 2  
船舶番号 240-44061 兵庫  
総トン数 16トン

事故種類 衝突（岸壁付近施設）  
発生日時 平成22年7月5日 12時25分ごろ  
発生場所 兵庫県豊岡市城崎マリンワールド内  
豊岡市所在の猿ヶ城<sup>さるがじょう</sup>灯台から真方位279° 1,350m付近  
（概位 北緯35° 39.4′ 東経134° 49.4′）

平成25年2月7日  
運輸安全委員会（海事専門部会）議決  
委 員 横 山 鐵 男（部会長）  
委 員 庄 司 邦 昭  
委 員 根 本 美 奈

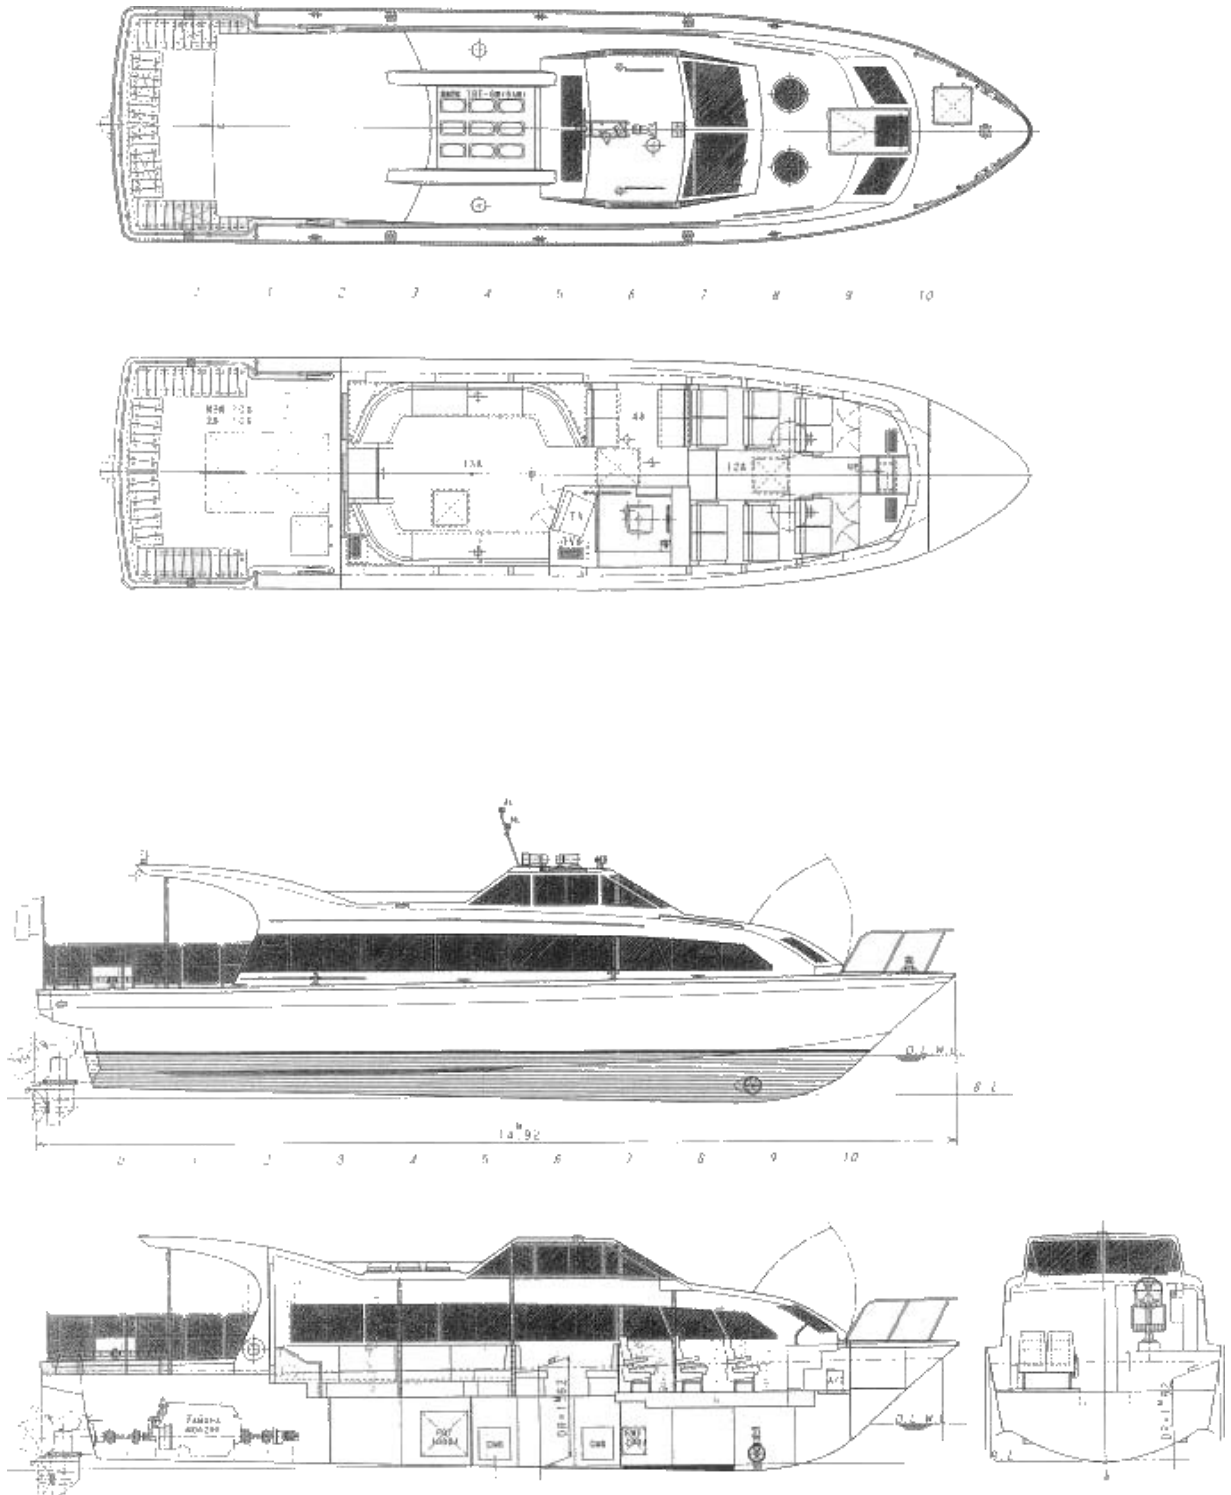
付図1 一般配置図

本船は、操舵室と客室が一体となっており、操舵席は、客室中央の右舷側上部に設けられ、操舵席の前方は 2 分割のガラス窓となっており、自動車のフロントガラスと同じように破損時には鋭い破片とならずに数ミリ単位の細片になって粉々に碎ける安全ガラスがはめ込まれていた。
