船舶事故調査報告書

船種船名 ケミカルタンカー 第二旭豊丸

事故種類 乗組員死亡

発生日時 平成24年2月7日 12時26分～29分ごろ

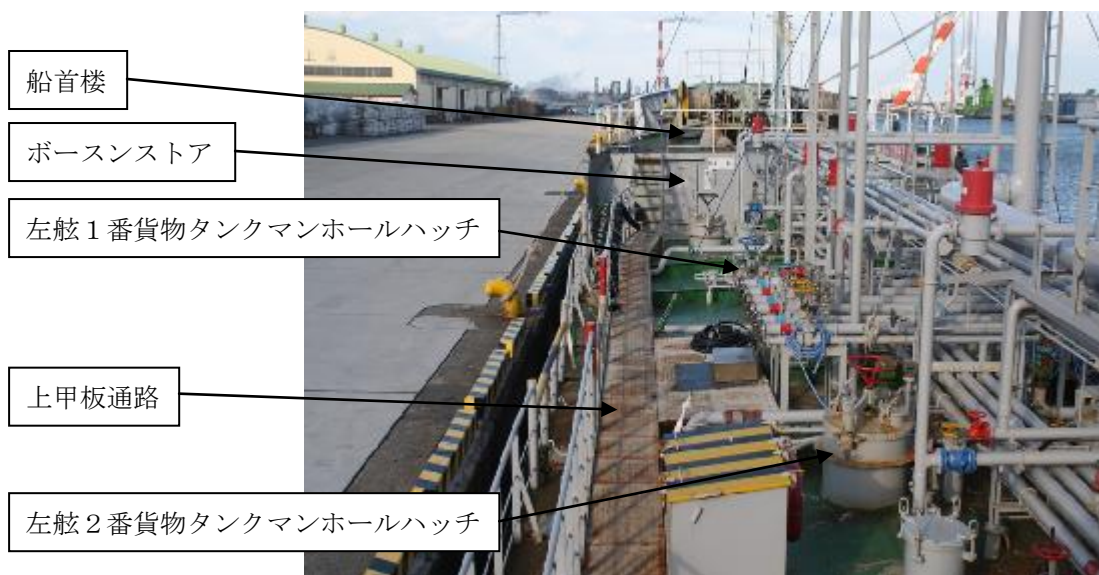
(写真2.1-2 本船の上甲板上(船橋から左舷船首方を望む))

一航士は、12時25分ごろ、右舷1番貨物タンク付近から、左舷1番貨物タンク付近にいた二航士に対して同貨物タンクのマンホールハッチの蓋を開けるよう指示し、二航士がマンホールハッチの蓋を開けている時、クロロホルムの臭いを感じたので、二航士に対し、クロロホルムガスがあるから同貨物タンクには入らないよう伝え、二航士が「うん」とうなずくのを認めた。

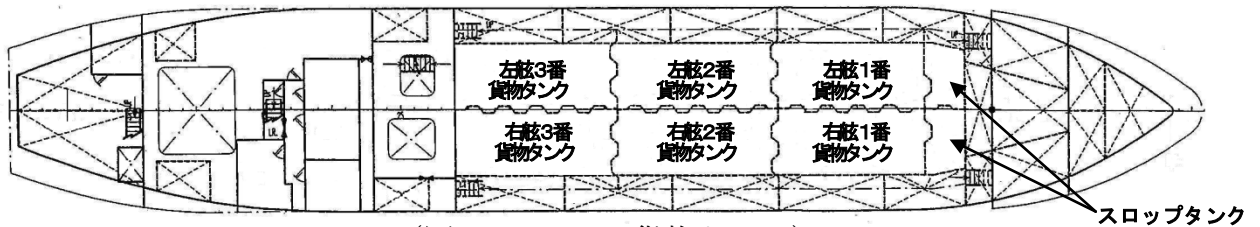
(図 2.5-2 貨物タンク)

本船は、二重船殻構造であり、上甲板下に船体中央の縦通隔壁で左右に仕切られた1番～3番までの合計6個の貨物タンクを備え、船首側から順に1番、2番、3番と呼称され、各貨物タンクには、直径約77.5cm、膨脹トランク^{*14}からの高さ約62cmのマンホールハッチが1個設けられていた。

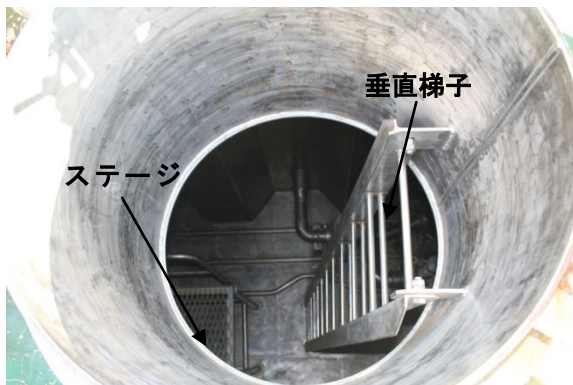
(写真 2.5-2 垂直梯子等)

左舷 1 番貨物タンクには、貨物配管とストリッピング用の吸引管があり、バタワース洗浄機が設けられていた。マンホールハッチから貨物タンクの底に至る垂直梯子を約 2 m 降りた所にステージが設けられ、垂直梯子の長さは、約 3.5 m であった。また、垂直梯子を降りてからサクシオンウェルまでの距離は約 5 m であった。
