船舶事故調査報告書

船種船名 旅客船 ニューのしま
船舶番号 135339
総トン数 67トン

事故種類 乗揚

発生日時 平成23年11月23日 18時20分ごろ

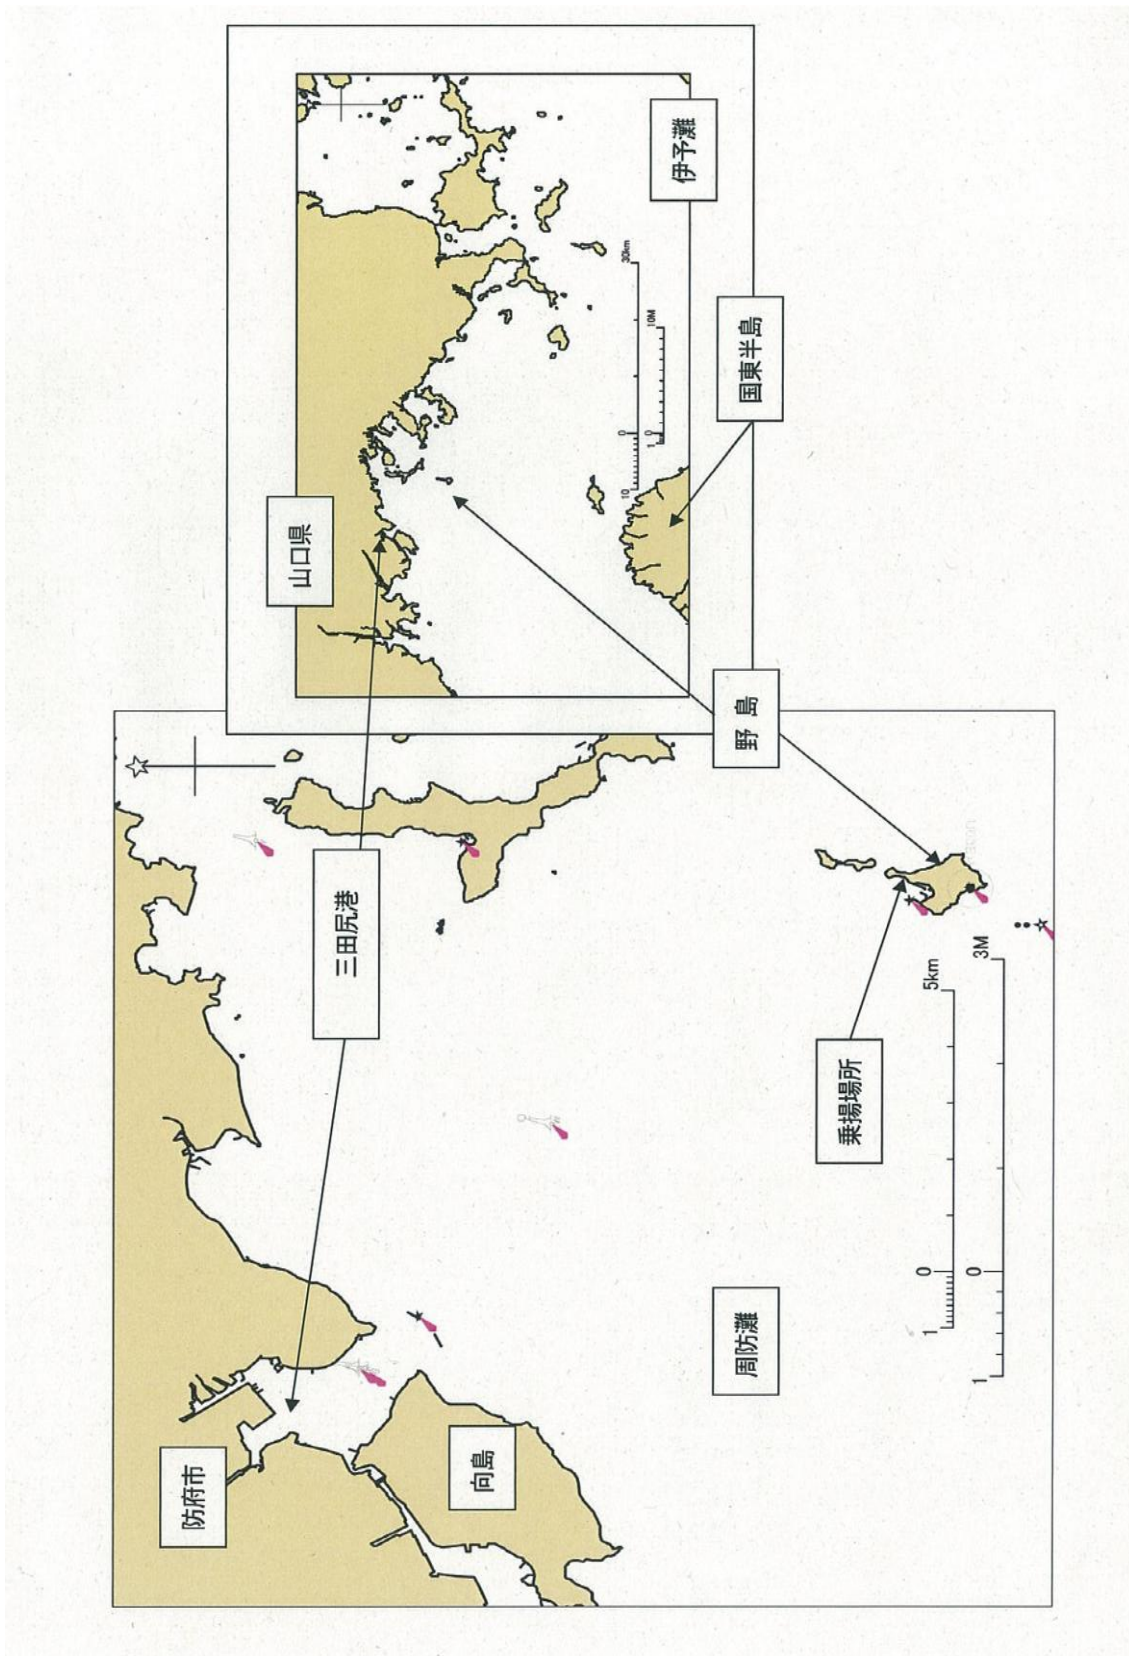
付図1 事故発生場所及び周辺

発生場所 山口県防府市野島^{のしま}北西方の海岸付近
防府市所在の野島港西外防波堤灯台から真方位052° 490m
付近
(概位 北緯33° 56.9' 東経131° 41.8')

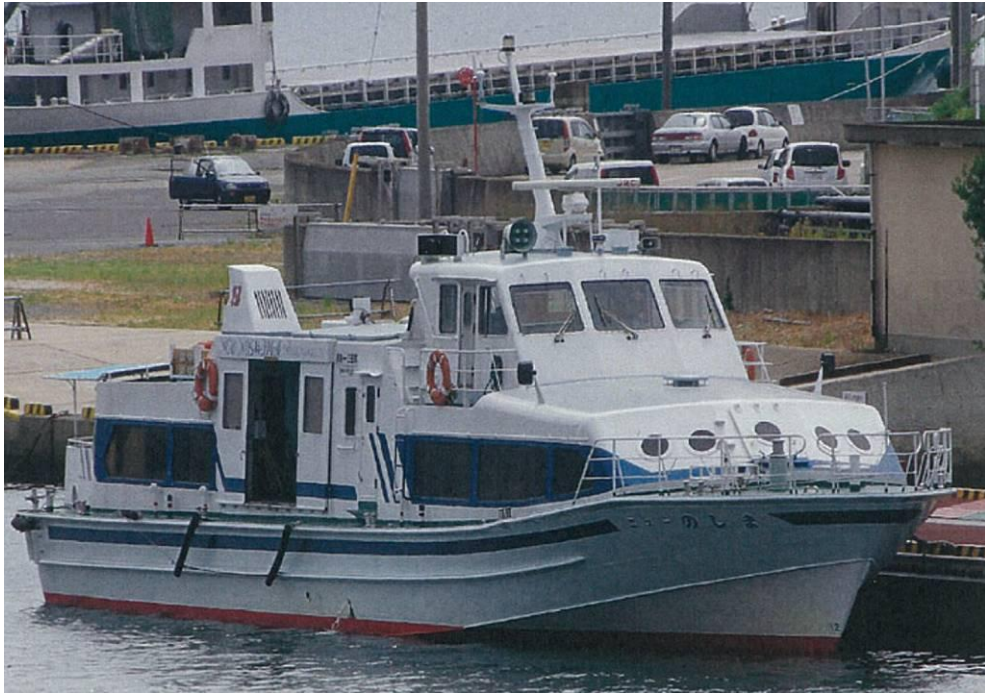
写真1 本船

本船は、岩場に食い込むような態勢で乗り揚げ、水面下の船側、船底及び燃料油（以下「FO」という。）タンクに亀裂、破口及び凹損を、プロペラ翼に欠損及び曲損を、FO（軽油）約3.0～3.5klが船外に流出する事態をそれぞれ生じたが、流出したFOは、蒸発や強風や荒波による拡散で短時間のうちに自然消滅した。
