船舶事故調査報告書

船種船名 プレジャーボート MIHOVII

事故種類 転覆

発生日時 平成24年3月25日 10時21分ごろ

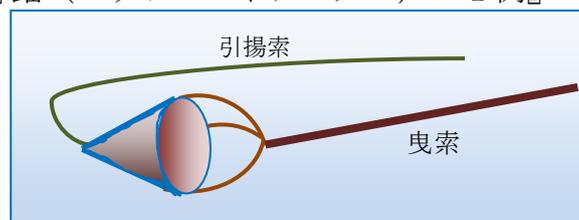
『錨（パラシュートアンカー）の1例』

同乗者A₁は、錨を引き揚げたことがあったので、揚錨の要領は知っており、同乗者A₃と二人掛かりで錨索（引揚索：直径約1cm、長さ約25m）を引き揚げようとしたが、A船の船首部が波で上下することもあり、錨索が海中に引き込まれるので、錨をなかなか揚げるができなかった。

船長Aは、揚錨が困難である状況を見て錨索が緩むよう、機関を微速力前進にかけて対応した。

船長Aは、揚錨にふだんの3、4倍の時間を要しているように感じた。

同乗者が揚錨に苦労している間に風波は更に大きくなり、船長Aは、同乗者に直ちにA船の後部へ下がるように指示した。錨は、船長Aが同乗者に指示したのとほぼ同時に揚がった。

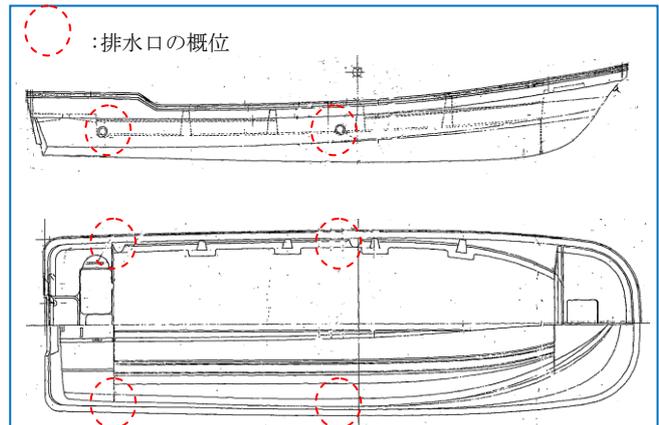
『一般配置図抜粋』

船長Aは、航行を続けようとし、機関を前進に操作していた際、足下のスカッパー（以下「排水口」という。）から少量ずつ浸水しているのに気付く、慌てて排水口を蓋で閉鎖した。

A船は、停止した状態でも波が右舷後部の舷縁を越えて浸水し、航行すれば乾舷が減少して更に浸水を招く状態に陥り、動きが取れなくなった。

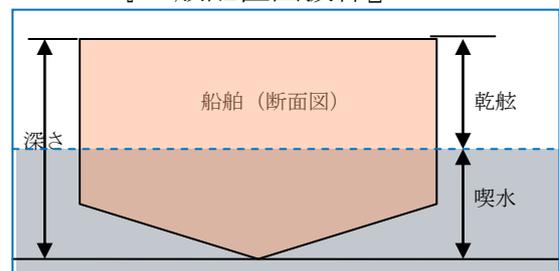
船長Aは、浸水が続くと危険だと思って加速したところ、船尾側に浸水した海水が集まり、その重みで船尾が一層沈んで乾舷^{*3}が小さくなり、更なる浸水を招いた。

*3 「乾舷」とは、乾舷用深さの上端から満載喫水線までの垂直距離のこと（満載喫水線規則）をいうが、本報告書では、船舶の舷側において、海面上に露出している舷側部の海面から舷縁までの垂直距離とする。(図 『乾舷概要説明図』 参照)

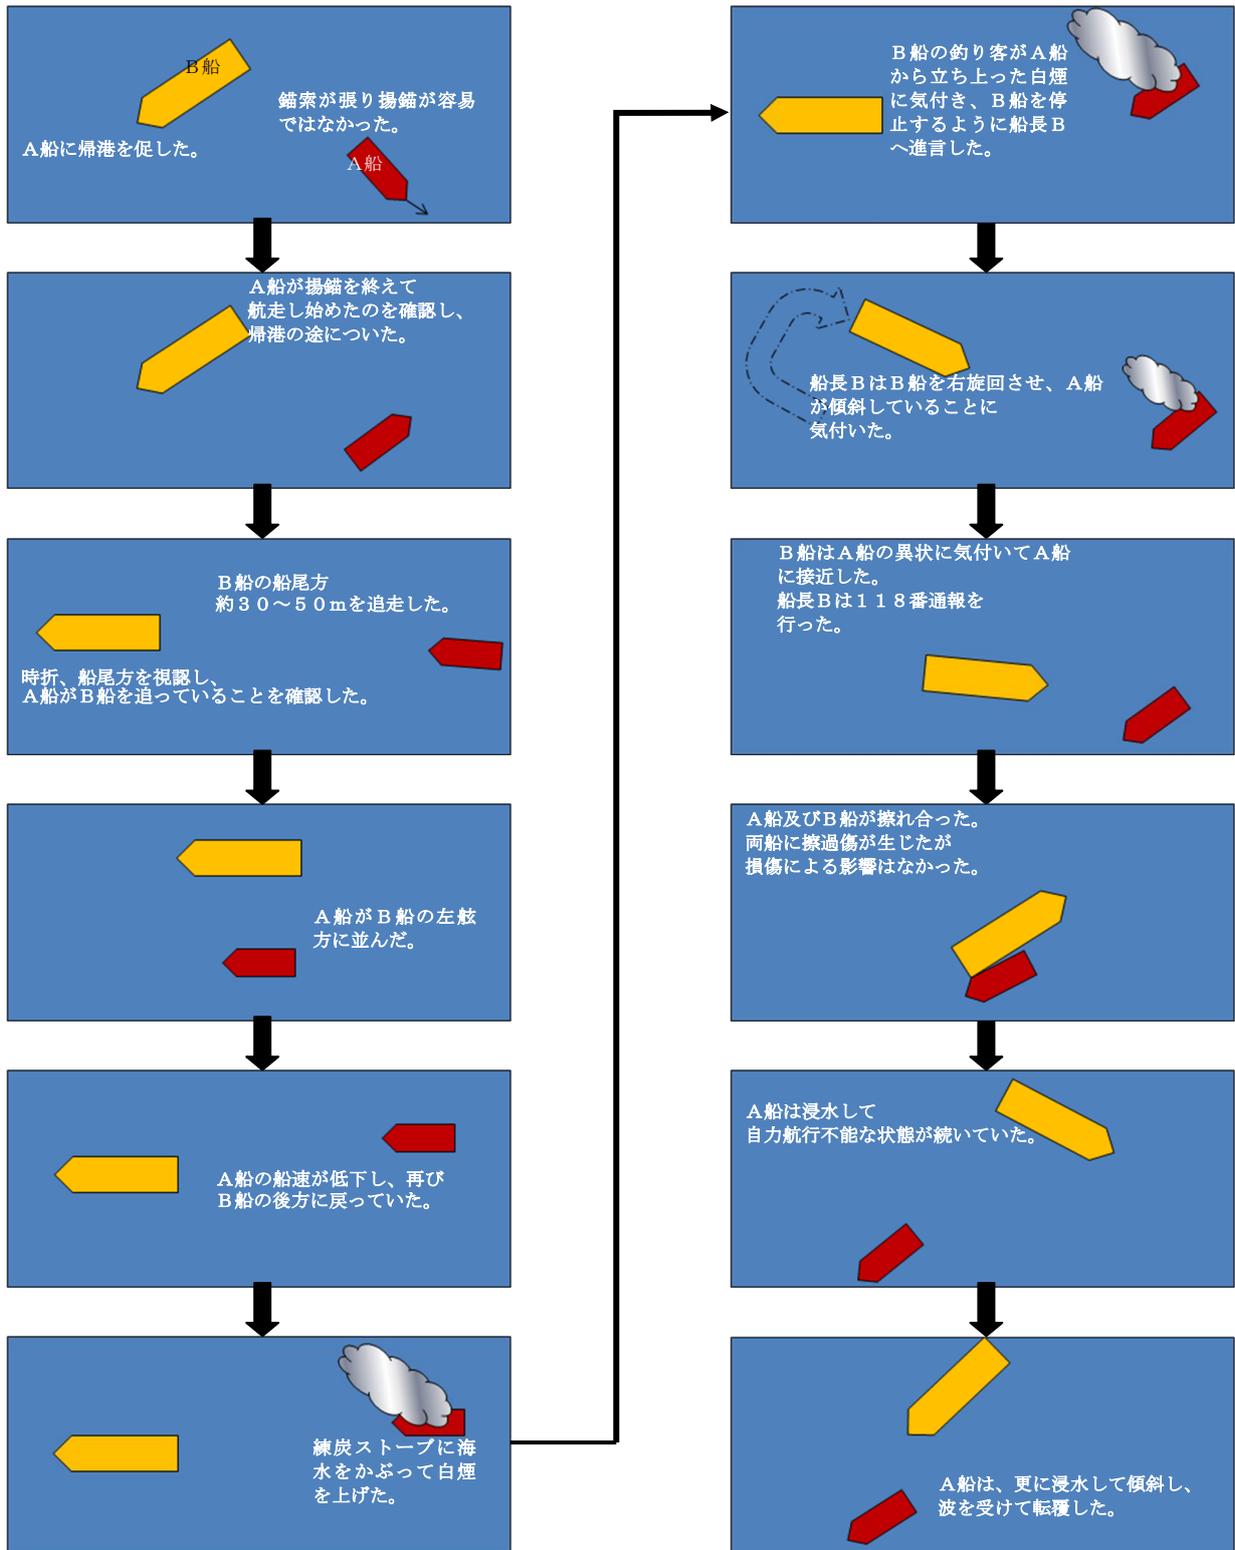
(7) 本件釣り場を発航して転覆に至るまでの状況図

e 船体の右舷側のほぼ半分が没水した。
乗船者全員がA船から投げ出された。
右舷傾斜が約90°となり、この状態で船底に波を受けて転覆した。

本事故の発生日時は、平成24年3月25日10時21分ごろで、発生場所は、北海道白老町白老港島防波堤北端から104°5M付近であった。

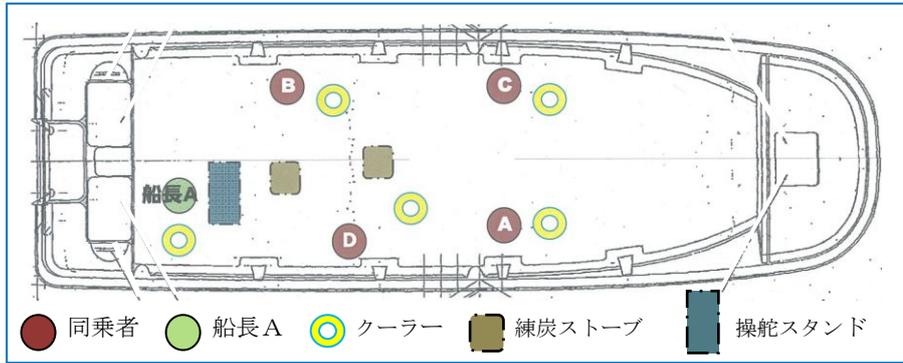
- (1) 発航時
 - ① 本件釣り場を発航する際の乗船者及び主な搭載物の配置は、次図のとおりであった。
(次図 『乗船者及び主な搭載物の配置図』 参照)

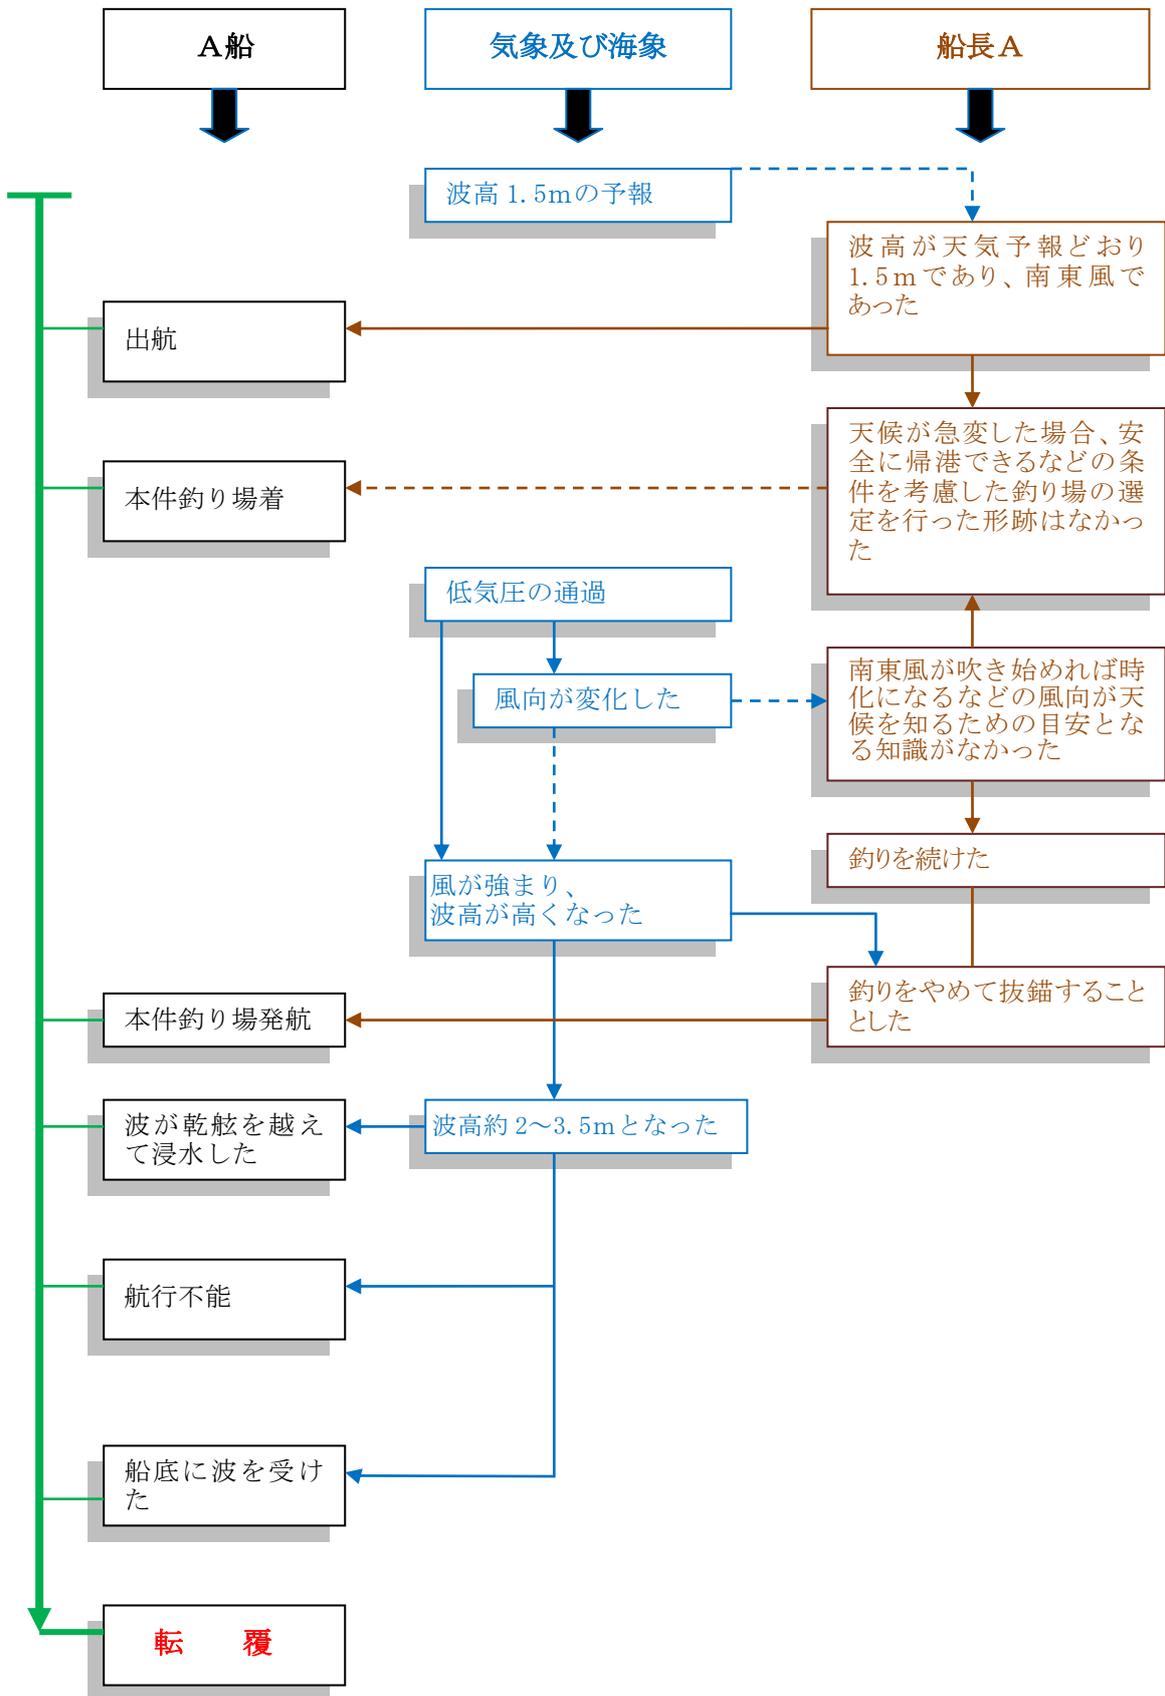
付図1 フローチャート

MIHOⅦが、乾舷を越える波を受け、浸水が続き、航行不能となったのは、MIHOⅦの船長が、帰航中は追い波になることから、危険であるとは認識していなかったこと、及び波高が2～2.5mの予報で風が吹き始めれば帰港することとしていたが、天気予報から波高が1.5mであり、また、本件釣り場への航行中の波高が約1.5mであったことから、風速及び波高の変化に注意を向けずに釣りを続け、波高が増したことに気付いて帰航の途についたが、本船が本事故当時の気象及び海象に対する堪航性を有していなかったことによるものと考えられる。

運輸安全委員会は、本事故の調査結果を踏まえ、同種事故の再発防止に寄与するよう、操船者に対し、プレジャーボートの運用に関する注意を喚起するため、本報告書を関係者に周知することについて、登別マリクラブに協力を要請する。
