船舶事故調査報告書

船種 船名 漁船 第五貴宝丸
漁船登録番号 HK3-114130
総トン数 4.9トン

船種 船名 プレジャーモーターボート SRV
船舶番号 200-28674 北海道
総トン数 5トン未満 (長さ5.37m)

事故種類 衝突
発生日時 平成24年7月3日 07時00分ごろ
発生場所 北海道稚内市宗谷岬北方沖
宗谷岬灯台から真方位011° 2.6海里付近
(概位 北緯45° 33.8' 東経141° 56.9')

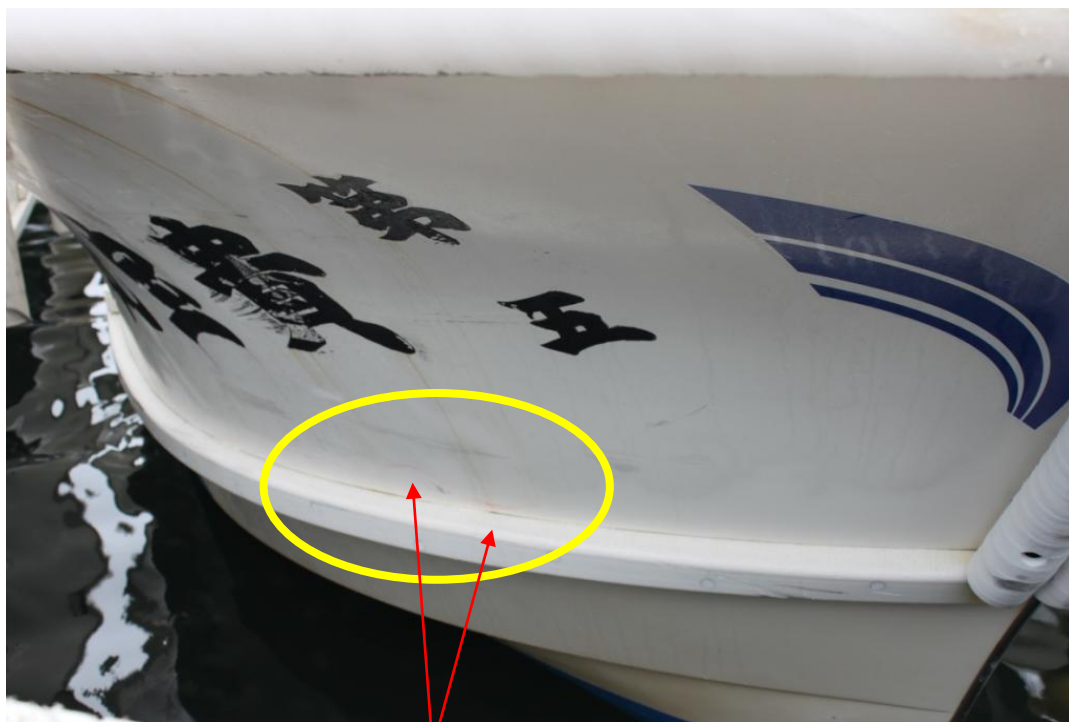
写真3 B船の損傷状況

B船は、右舷船尾に破口を生じて浸水し、衝突場所付近で転覆した。その後、海上保安部の巡視船に揚収されて稚内市稚内港へ搬送された。

同乗者Bの口述及び損傷写真によれば、B船は、右舷船尾が損壊して破口及び亀裂を生じ、浸水して転覆した。

同乗者Bの口述によれば、A船が接近してきた方向及び角度は分からないが、B船の損傷状況から、A船が真横に衝突したように思った。

2.1及び2.3から、B船は、右舷船尾が損壊して破口及び亀裂を生じ、浸水して転覆したものと考えられる。
