船舶事故調査報告書

船種船名 漁船 第一勝栄丸

事故種類 火災

発生日時 平成23年4月17日 11時30分ごろ

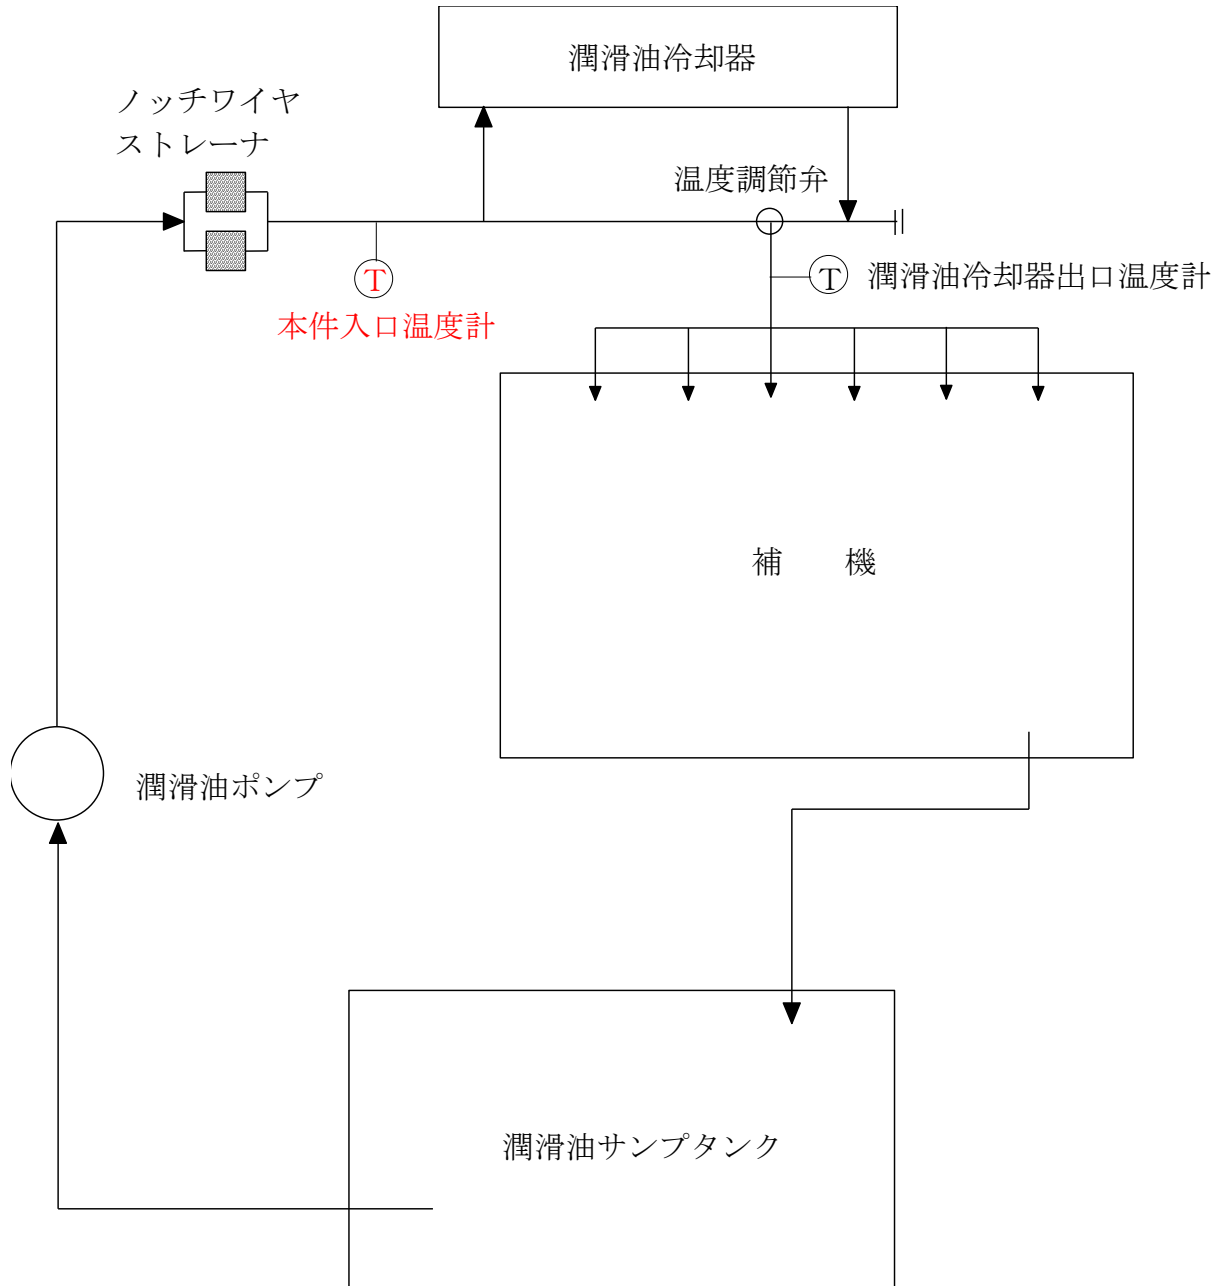
付図3 補機潤滑油配管系統図

本事故は、第一勝栄丸が、グアム島東方沖を北進中、機関室当直を行っていた機関員が、機関長の指示に従って1号発電機原動機潤滑油冷却器の潤滑油入口温度計

の取替え作業を行った際、運転中の1号発電機原動機潤滑油冷却器の潤滑油入口管にねじ込まれた潤滑油入口温度計が入っている保護管を緩めたため、保護管が抜けて保護管の取付穴から潤滑油が噴出し、1号発電機原動機の排気集合管及び過給機等に降りかかり、発火して周囲の可燃物に延焼したことにより発生した可能性があると考えられる。
