# 船舶事故調査報告書

船種船名 旅客船 トッピー1

事故種類 衝突（鯨）

発生日時 平成24年4月22日 08時55分ごろ

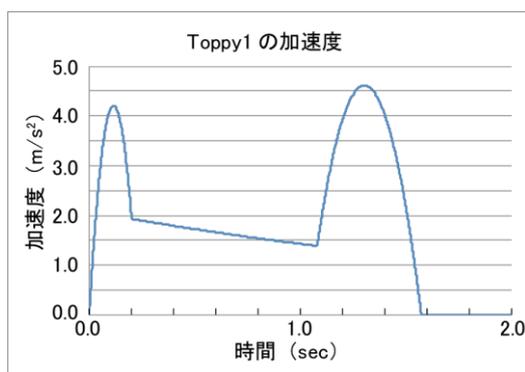
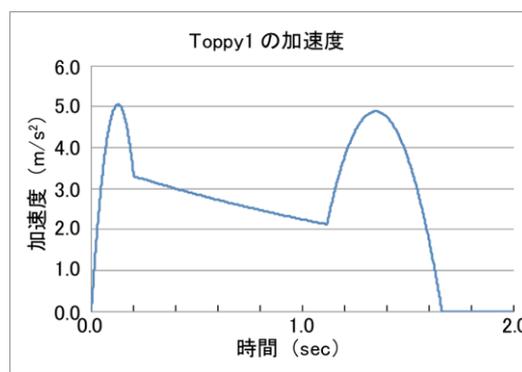
図2.11-1 衝突のシミュレーション結果

解析結果は、以下のように総括できる。図2.11-1に衝突のシミュレーション結果及び図2.11-2に鯨の体重と付加質量が衝撃荷重及び衝撃加速度の最大値に及ぼす影響の計算例を示す。

- (1) 本船は、速力38knで翼走航行中、船首水中翼及び船尾水中翼（翼間距離19m）が体重30tを超える大型鯨類と連続して衝突したとすれば、0.4G～0.5G程度の水平方向（前進方向）の衝撃加速度が1.2秒程度の間隔で2度生じる。なお、体重30tは、本事故後に事故現場から60km程離れた場所で負傷した死体が確認されているザトウクジラの標準体重の最大値である。また、本船の航行海域でよく目撃されるマッコウクジラの標準体重は、45tである。
- (2) 鯨の体重が衝撃加速度に及ぼす影響はさほど顕著ではなく、30tから45tに増加しても、衝撃加速度の最大値の増加量は、船首水中翼への衝突では20%程度、船尾水中翼への衝突では6%程度である。
- (3) 鯨の遊泳速度が衝撃加速度に及ぼす影響もさほど顕著ではなく、静止状態の0knから本船に向かって5knまで増速しても、衝撃加速度の増加量は、船首水中翼との衝突、船尾水中翼との衝突のいずれも6%程度である。
- (4) 前記(1)～(3)の結果は、衝撃加速度の上限が水中翼のアブソーバ（前翼）やヒューズピン（後翼）の破断強度に依拠しているためであり、この値が衝撃加速度の上限を与える一番重要な要素である。

トッピー1の初速：38kt（19.55m/s） 鯨の初速：-5kt（-2.57m/s）  
鯨の体重：30,000kg（左図）、45,000kg（右図）  
鯨の付加質量：10,000kg（左図）、付加質量：15,000kg（右図）

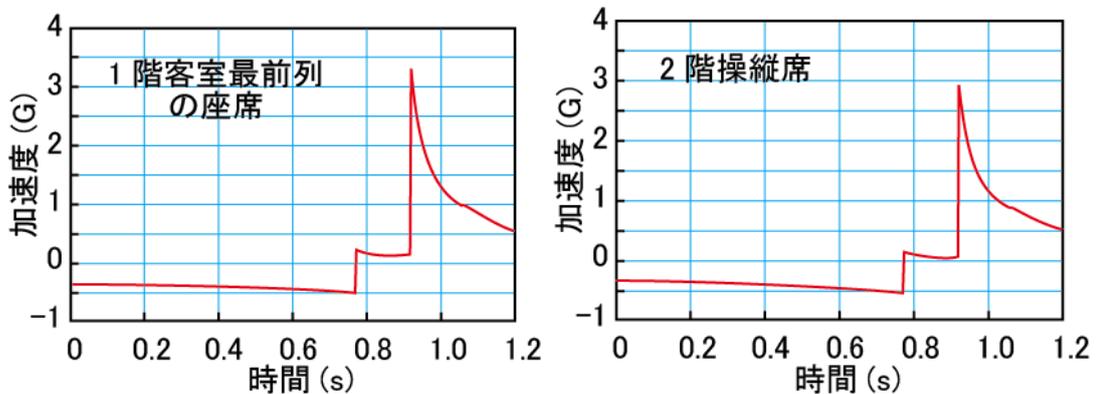
図2.11-3 1階客室最前列の座席及び2階操縦席における垂直方向加速度時系列

シミュレーションによって導かれる衝突後の船体挙動については、船首水中翼の脱落により、船首水中翼の揚力が失われて船首の落下運動が始まり、また、重力と船尾水中翼の揚力によって回転運動が発生する。衝突の0.8秒後の少し前で船首船底が最初に着水し、その後、約0.15秒で船底全面が着水する。この時、上向きに衝撃的な加速度が発生する。衝突の1.2秒後にはトリム0°となる。

図2.11-3に計算例とし、1階客室最前列の座席及び上部甲板コックピットの中央右舷側の座席（2階操縦席）における垂直方向加速度時系列を示す。垂直方向加速度の最大値は、1階客室最前列の座席で上向き加速度の3.3Gであった。また、下向き加速度の最大値は、0.5G程度で1G以下であり、座席から腰が浮くような状態は発生しないことが分かった。

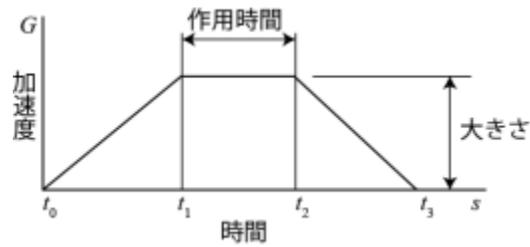
図2.11-4 人間に加わる加速度と作用時間

文献<sup>\*2</sup>によれば、人間が水平方向の加速度及び垂直方向の加速度にどの程度まで耐えられるかは、まず、図2.11-4に基づき、加わる加速度の大きさ及び作用時間を決定し、その後、図2.11-5に基づき、無傷、中程度の受傷又は重傷を決定する。

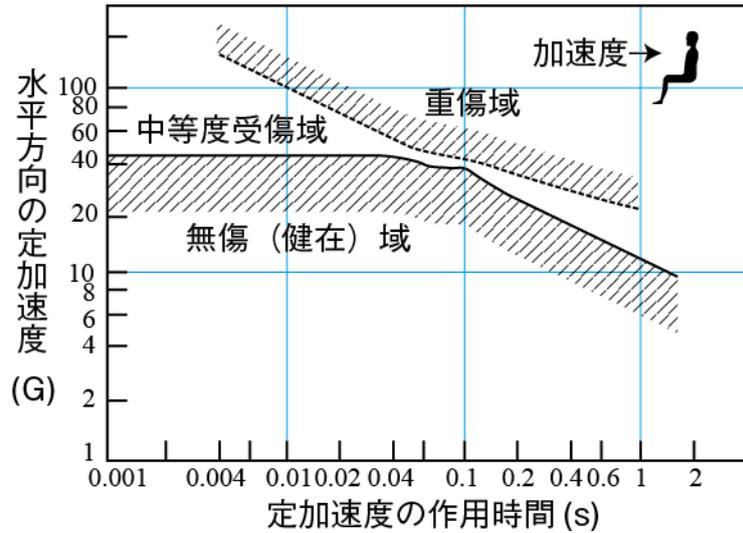
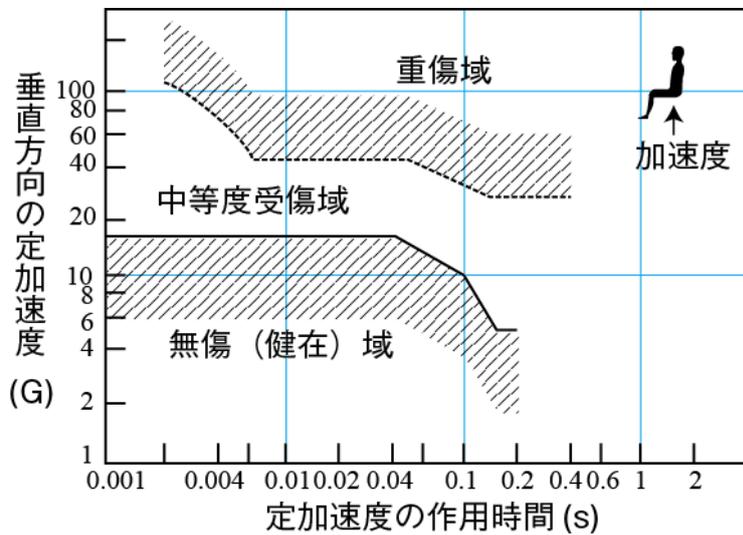
図 2. 1 1 - 5 人間が耐えられる加速度

図2.11-5によって判断すれば、水平方向の0.5G程度、垂直方向の3.3G程度の加速度はいずれも無傷域にあり、加速度だけで負傷することはないことが分かる。また、垂直方向の下向き加速度も0.5Gと1Gを超えないため、腰が浮いたのち、座席に落下することによる負傷も考慮する必要はない。

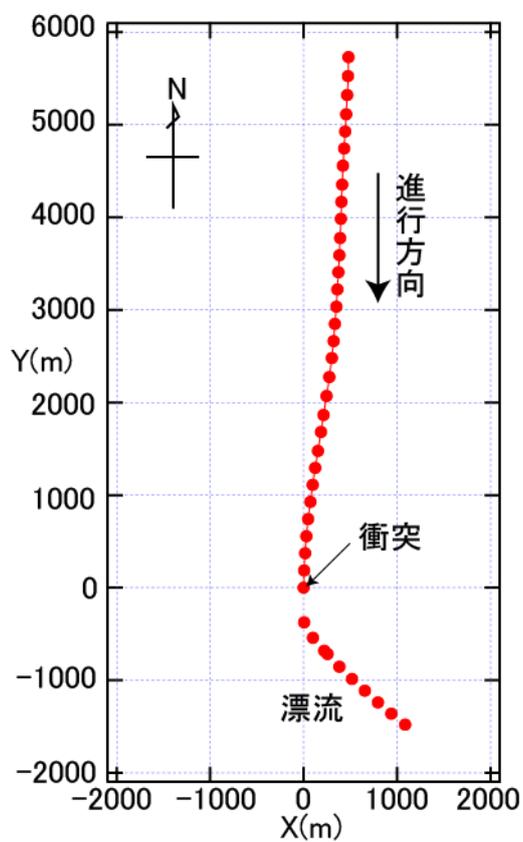
図 3. 3 衝突前後の航跡

事故日である 4 月 22 日の GPS プロッターのデータとして提供されたものにはタイムスタンプが無く、北緯、東経の位置情報だけが入っていた。航行時のデータの時間間隔は船速から考えて、10 秒毎と考えられるが、船速が極度に低下したり停止したりしている間は計測間隔が大幅に伸びていると考えられ、航跡図は正確に描画できるものの、船速の確定はできない。そこで、急激な針路変更等から衝突位置を推定した。図 3.2 はクジラとの衝突事故日のトッピー 1 の航跡である。鹿児島港を出港して鹿児島湾を南下、指宿に到着後出航再び鹿児島湾を南下、佐多岬の沖合約 2 マイル、北緯 30°59'24" 東経 130°37'20" の付近が衝突位置と考えられる。図 3.3 は衝突位置近辺での航跡を拡大したもので、衝突前 5 分と衝突・停止後漂流している航跡を示している。衝突直前は約 38kt で 180° 方向に南下中であり、衝突・停止後 135° 方向に漂流しており、左舷後方 7 時というクジラの見えた方向を含めて乗員の口述と一致している。

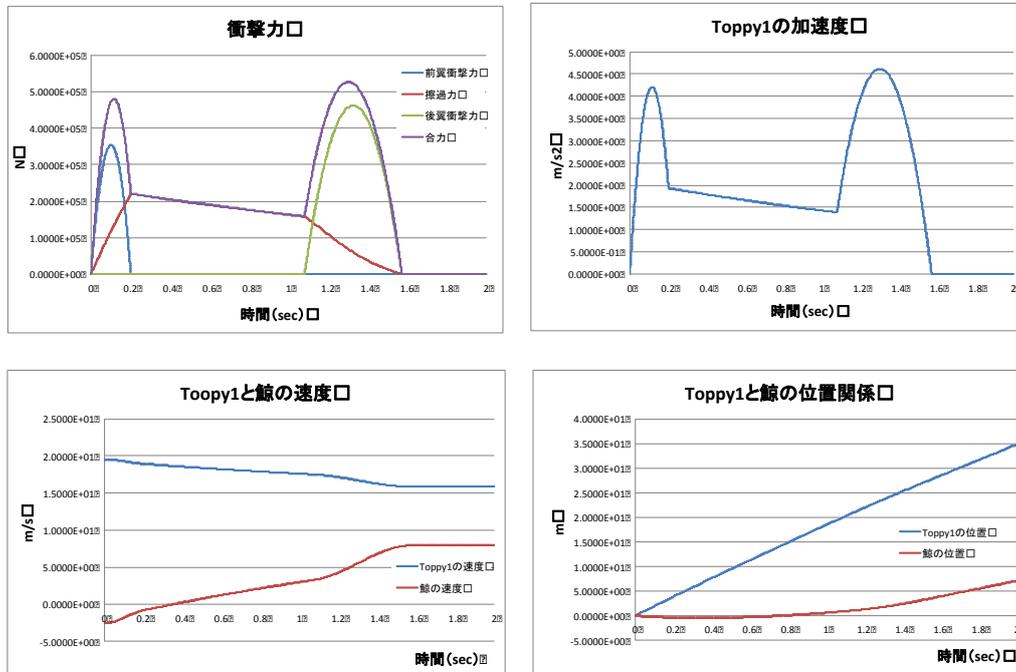
図4.5 衝突のシミュレーション結果 (例1)

図4.5にシミュレーション計算の計算例を示す。この例では体重 30 ton のクジラがトッピー1に向かって 5kt で遊泳し、真正面からの衝突しており、付加質量を 10 ton として計算している。

トッピー1 初速：38kt (19.55m/s)

クジラ 初速：-5kt (-2.57m/s)、体重：30,000kg、付加質量：10,000kg

左上の図は衝撃力で、最大値は4.3節(2)で示した 35.1ton-f, (344,000N) + 擦過力で押さえられていることが分かる。前翼との衝撃持続時間は大凡 0.2sec で、後翼に衝突するまでの間は4.3節(3)で示した擦過力が作用し、約 1.2sec 後に後翼との衝突で2度目の衝撃力が発生している。2度目の衝撃でも最大値はヒューズピンの破断荷重で抑えられているため、1度目と同程度であるが、衝突速度が遅くなっているため、衝撃持続時間は約 0.4sec と2倍程度になっている。右上にこの衝突でトッピー1に生じる水平方向の加速度を示す。最初の衝撃の最大加速度は  $4.2\text{m/s}^2$  (0.43G) で、2度目の衝撃の最大加速度も  $4.6\text{m/s}^2$  (0.47G) で、乗客はほぼ同じ大きさの衝撃加速度を約 1.2sec の間隔で2度経験したことになる。この衝撃による速度変化を左下の図に示す。4.3節(3)で述べたように、衝突後のクジラがトッピー1の速度の50%になるよう擦過力係数を繰り返し計算で求めており、この計算では  $C_F=11,130\text{N}/(\text{m/s})$  である。右下の図はトッピー1とクジラとの位置関係で、時刻0に前翼に衝突したクジラが相対的に船体後方に移動し約 1.2sec 後に 19m 後方の後

ここで、水平方向加速度の程度を直感的に理解するため、簡単な解説を付けておく。衝撃加速度の上限はアブソーバやヒューズピンの破断強度で抑えられる。仮に最大加速度が1Gであるとすると、船体重量に相当する水平方向荷重が翼に働くまで破断しない強度があるということで、これは常識的には強すぎて安全装置として機能しない。また、余り弱すぎても簡単に破断してしまい危険である。今回のシミュレーションでは0.4Gから0.5G程度の衝撃加速度が生じており、安全装置としての観点からも極めて常識的な値であると考えられる。

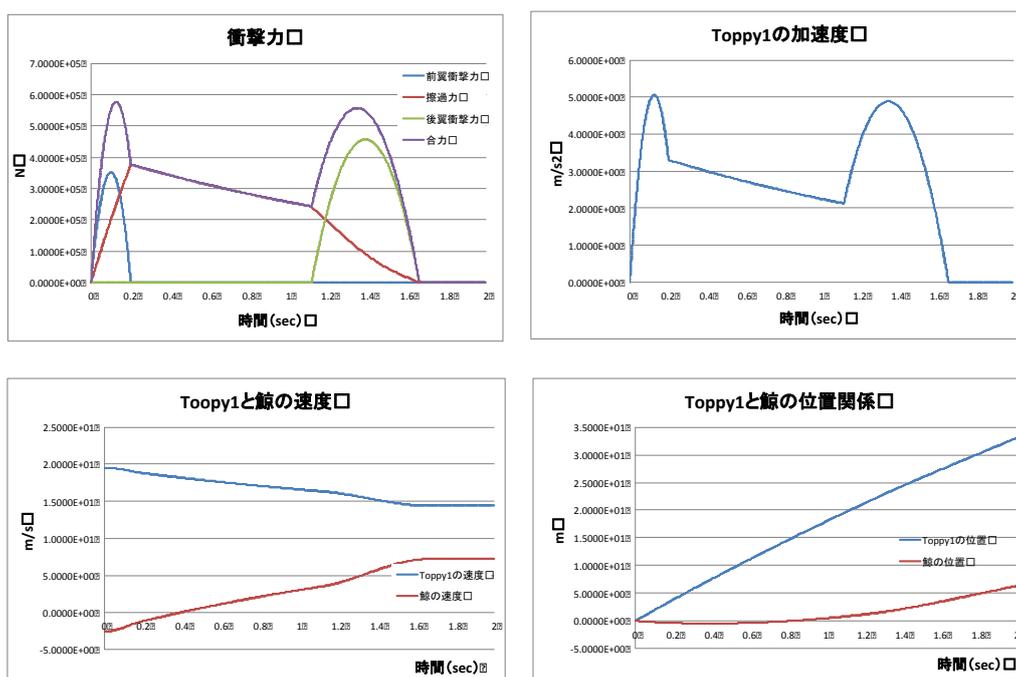
図4.6 衝突のシミュレーション結果：例2

図4.6に計算例をもうひとつ示す。より大型の体重45 tonのクジラが同じ相対速度で真正面から衝突する計算である。内容は図4.6とおおむね同じである。この計算例では前翼衝突時の最大加速度が $5.1\text{m/s}^2$  (0.52G)と大きくなっている一方、後翼衝突時の加速度は $4.9\text{m/s}^2$  (0.5G)で30tonのクジラとの衝突と同程度になっている。この差は擦過力係数の違いにより生じており、繰り返し計算で求めた値は $C_F=18,890\text{N}/(\text{m/s})$ である。

トッピー1 初速：38kt (19.55m/s)

クジラ 初速：-5kt (-2.57m/s)、体重：45,000kg、付加質量：15,000kg

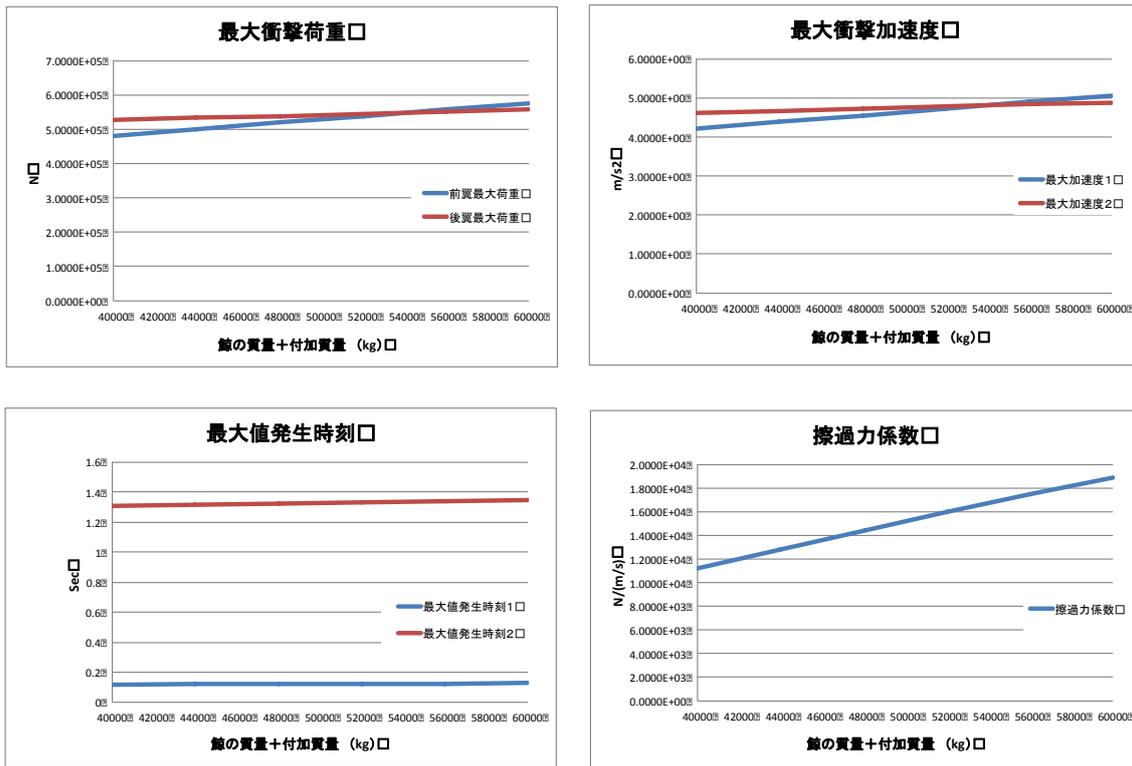
図4.7 クジラの体重と付加質量が衝撃荷重ならびに  
衝撃加速度の最大値に及ぼす影響

図4.5と図4.6の違いはクジラの体重である。そこで横軸にクジラの体重と付加質量(体重の1/3)の和を、縦軸に最大衝撃荷重、最大加速度、最大値発生時刻、擦過力係数を取り図4.7に示す。図からクジラの体重が増えるに連れて前翼衝突時の

衝撃荷重が増加傾向にあることが分かる。また、後翼衝突時の衝撃荷重も微増しているが前翼より増加の程度は小さい。衝撃の最大値発生時刻については、前翼ではクジラの体重の影響は殆ど無いが、後翼ではクジラの体重が増加に連れて僅かに遅れる傾向が読み取れる。擦過力はクジラの体重の増加に連れてかなり顕著に増加している。クジラ体を切り裂き、引きずるのに要する力が、クジラが大型化するに連れて増加することは理にかなっており、妥当な結果であると思われる。

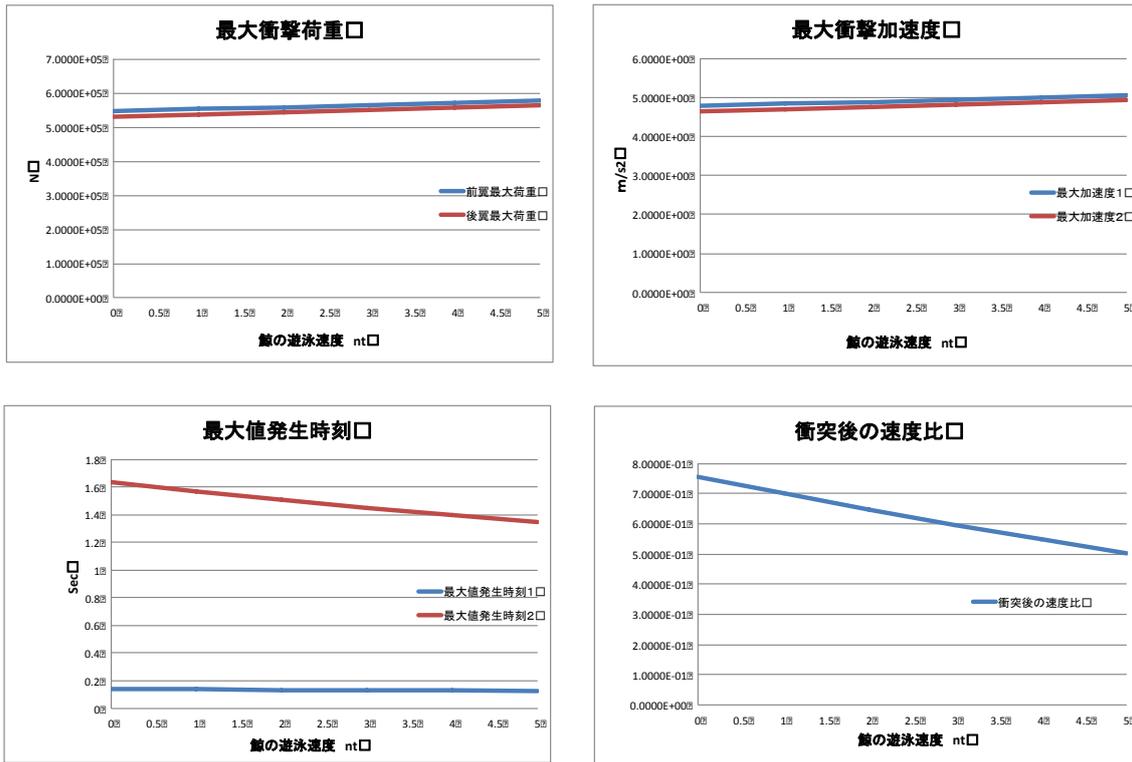
図 4.8 クジラの遊泳速度が衝撃荷重ならびに  
衝撃加速度の最大値に及ぼす影響

次にクジラの遊泳速度が衝撃荷重ならびに衝撃加速度の最大値に及ぼす影響について図4.8に示す。

この計算ではクジラの体重は 45ton で、擦過力係数は  $C_f=18,890$  N/(m/s) に固定した。横軸はクジラの遊泳速度で、静止した状態からトッピー 1 に向かって 5kt で遊泳している状態までを計算し、前翼・後翼との衝突時の最大衝撃荷重と最大衝撃加速度を図 4.8 上段に示してある。遊泳速度が増加するに従い、最大衝撃荷重と最大衝撃加速度が僅かに増加する傾向にあるが、クジラの遊泳速度が衝撃加速度に及ぼす影響はあまり顕著ではない。図 4.8 左下は衝撃加速度のピーク値の発生時刻で、前翼への衝突ではピーク値発生時刻に殆ど変化は無いが、19m 後ろの後翼への衝突時刻は、クジラの遊泳速度が速まるに連れて早くなっていることが分かる。遊泳速度が 0 の場合は約 1.5 秒間隔で 2 度衝撃を体験するが、遊泳速度が 5kt になると約 1.2 秒間隔で 2 度衝撃を体験する結果となっている。図 4.8 右下は衝突前の衝突後のトッピー 1 とクジラとの速度比である。遊泳速度が 5kt の場合、50%になるよう擦過力係数を決

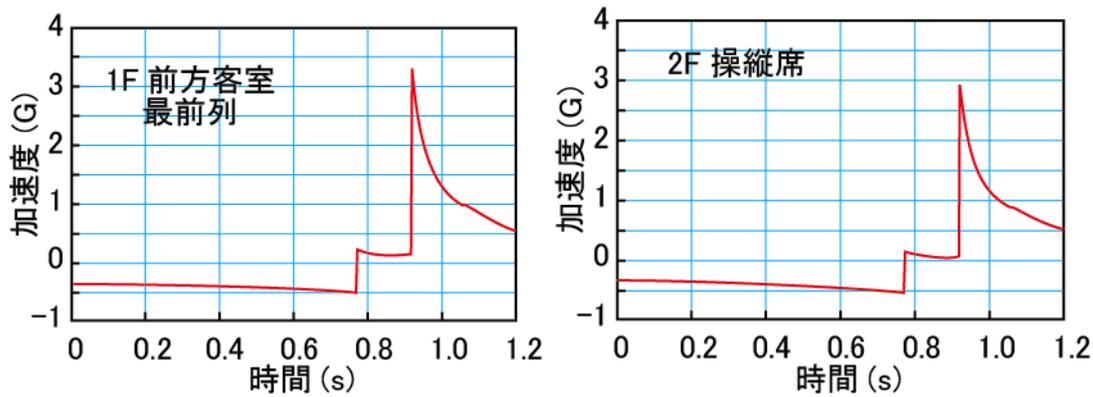
図 5.3 1階前方船室最前列及び2階操縦席における  
垂直方向加速度時系列

シミュレーションによる船体挙動は、前翼の脱落により、前翼の揚力が失われ船首の落下運動が始まる。また、重力と後翼の揚力により回転運動が発生する。0.8 秒後の少し前で前端下部の船底が最初に着水し、その後約 0.15 秒で船底全面が着水する。この時、上向きに衝撃的な加速度が発生する。そして 1.2 秒後にはトリム  $0^\circ$  度となる。

図 5. 3 に計算例として、1 階前方船室最前列及び 2 階操縦席における垂直方向加速度時系列例を示す。垂直方向加速度の最大値は 1 階前方客室最前列で +3.3G であった。また、マイナス方向の最大値は -0.5G 程度と大きさは 1G 以下であり、イスから腰が浮くような状態は発生しないことがわかった。

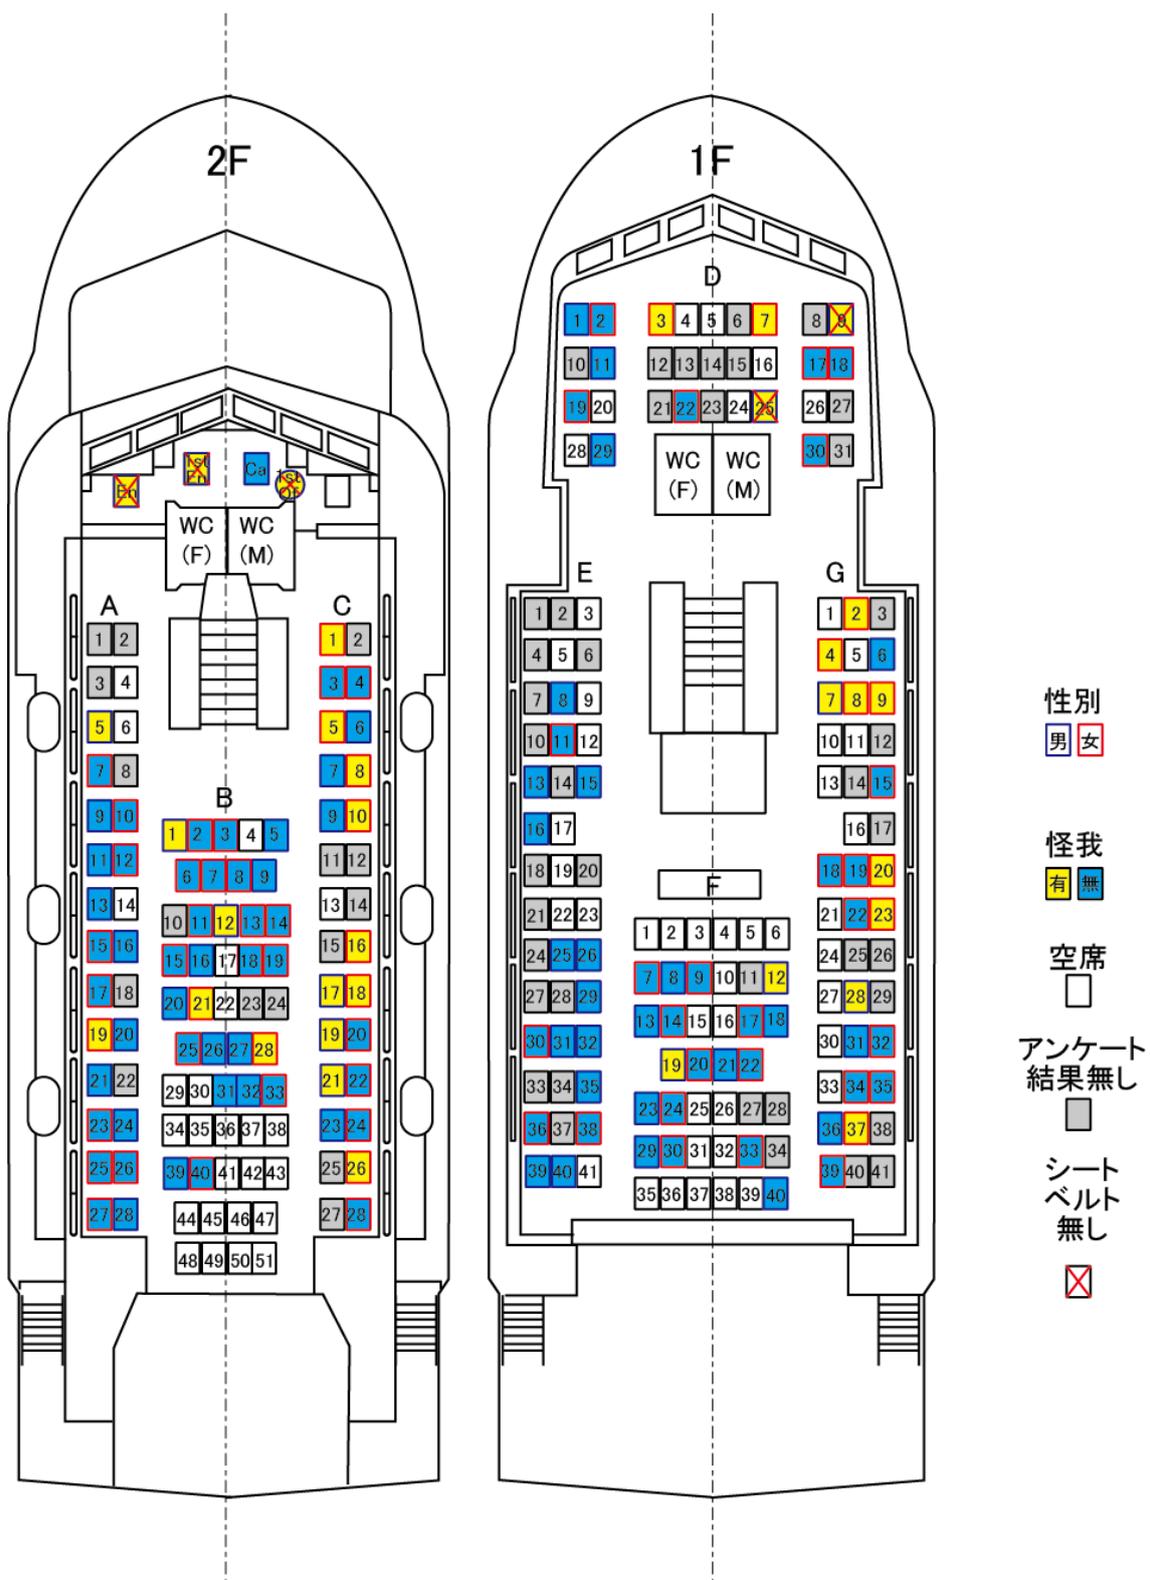
図 6.1 座席位置と怪我等の関係

ルト着用の有無、けがの有無等をまとめて、図6.1に図示する。アンケートには答えているものの、座席位置が判明しない乗客もかなり多く、図では着席した乗客が判明しないシートを灰色で表示している。アンケート結果によると、事故時にシートベルトをしていなかったと判明した乗客は表6.1に示した3名だけであり、シートベルト装着率は98%を越えていた。

アンケート結果等によると、ケガ人の数は32名（アンケートに回答せずに運航会社に診断書を提出した女性が1名別にいた。）で、全体の17%程度であった。船体の損傷が左舷より右舷で顕著であったことから推察されるように、右舷側に着席した乗客の方がけが人が多く発生している。ただし、表6.2に示した様に、症状の大半は前方のイス等に身体をぶつけた事による打撲、打ち身、ねんざ、むち打ち、軽度の擦り傷、軽度の切り傷、アザであり、船体の損傷の割には比較的軽度なものであった。シートベルトの長さ調節と受傷との関係ははっきりしない。

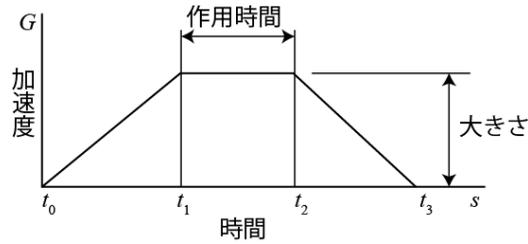
図 6.2 人間に加わる加速度と作用時間

4章で示したように、本事故での加速度は、前進方向には0.4Gから0.5G程度の衝撃加速度が1.2秒程度の間隔で2度生じたと考えられる。この衝撃加速度の持続時間は0.2秒程度のオーダーである。一方、5章で示したように、主著区方向加速度の上向き最大値は+3.3Gであるが、持続時間は非常に短いと考えられる。また、下向き最大値は-0.5G程度であったと考えられる。

文献によると<sup>[2]</sup>、人間が前からの加速度、下からの加速度にどの程度まで耐えられるかは、まず、図6.2に基づいて、加わる加速度の大きさと作用時間を決定し、しかる後に、図6.3に基づいて無傷か中程度の受傷か重傷かを決定する。

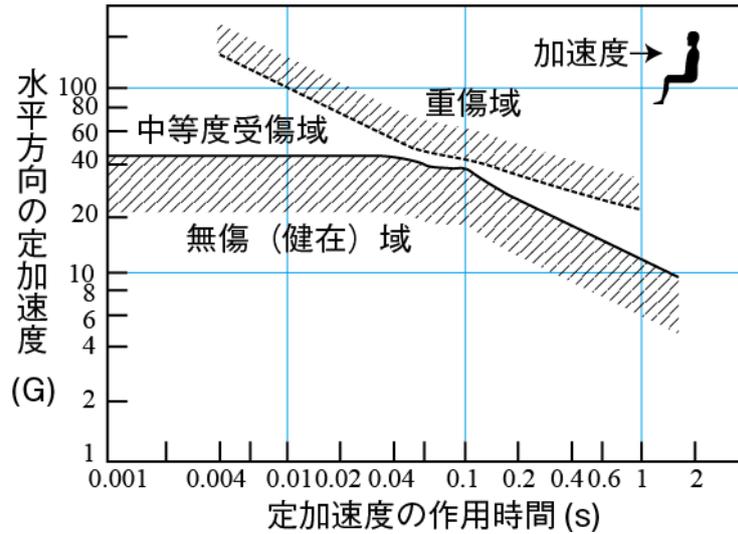
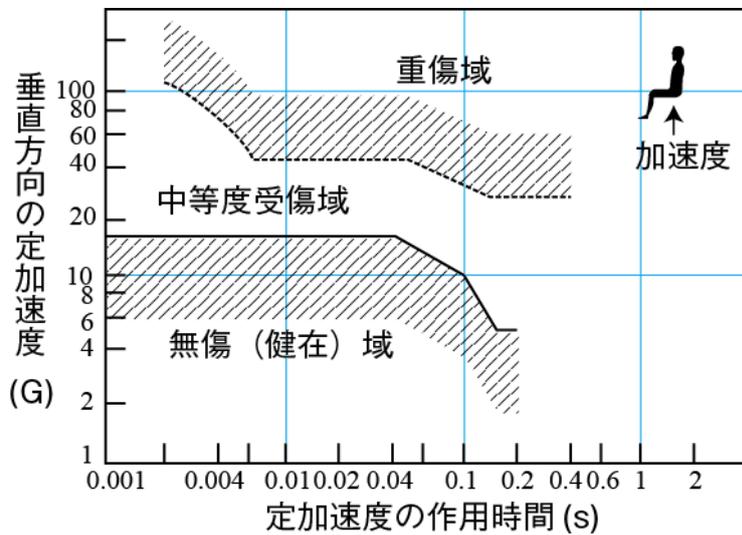
図 6.3 人間が耐えられる加速度

図 6.3 によって判断すると、水平方向の 0.5G 程度、垂直方向の 3.3G 程度はいずれも無傷域にあり、加速度だけで受傷することは無いことがわかる。また、垂直方向のマイナスの加速度も 0.5G と 1G を越えないため、腰が一旦浮いた後、座席に打ち付けられる事による受傷も考慮する必要はない。したがって、今回の事故では、前進方

向の加速度により身体が船首方向へと「持って行かれる」ことにより、様々な物体（その多くは前の座席）に当たることのみがその原因であると言える。シートベルトを非装着の場合、0.5G の前進加速度が 2 回身体にかかるという状況は非常に厳しい状況であり、自身の力で前へ身体が飛ぶことを抑えることはできない。特に前後に遮るものがない通路を歩行中に後ろ向きに飛ばされた客室乗務員が、全乗員乗客中最も重いケガをしたことはこれを裏付けるものである。シートベルトを非装着の 3 人の乗客の場合、前の座席がすぐにあたり、狭いトイレの中であたりしたため、身体が大きく飛ばされることがなく、比較的軽傷で済んだものと考えられる。逆に、腰だけを固定するシートベルトを装着していても、身体が大きく飛ばされることは防げても、上半身は座席の中で前後に揺すられ、額や肩を前の座席に打ち付けることは防ぎきれないため、全体では 17% 程度の軽傷者が出ることとなった。しかし、この受傷率は船体が大きく破壊された事故の大きさに比べると、比較的少なかったと評価される。
