船舶事故調査報告書

船種船名 コンテナ船 PANCON SUCCESS

事故種類 乗組員死亡

発生日時 平成25年2月7日 20時25分ごろ

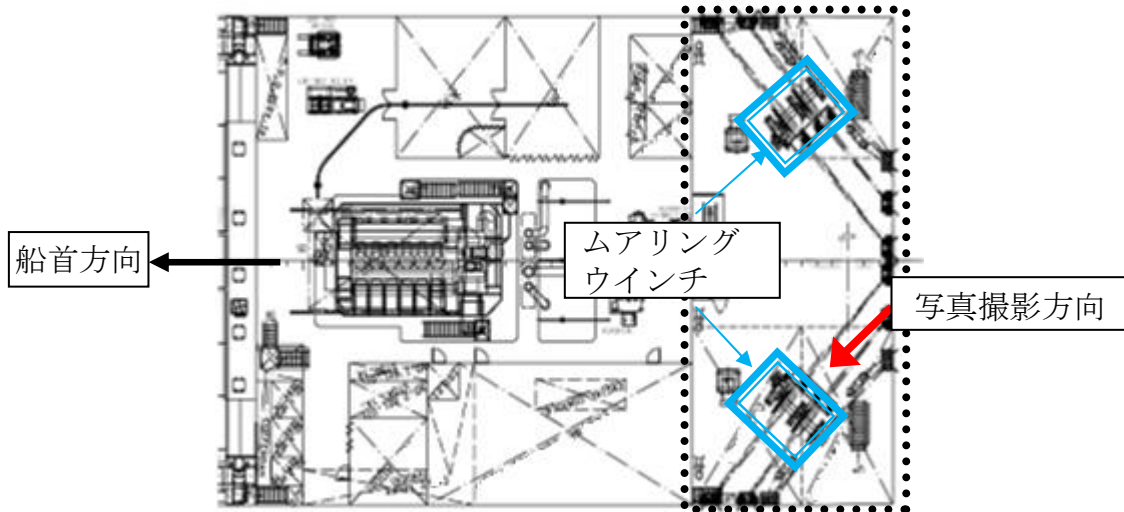
図2-3 ムアリングウインチの配置

本事故時には、一航士は、左舷側のムアリングウインチを操作しており、同ウインチの右舷側のホーサドラムのクラッチを外してブレーキを掛け、左舷側のホーサドラムのクラッチを入れてブレーキを緩めていた。

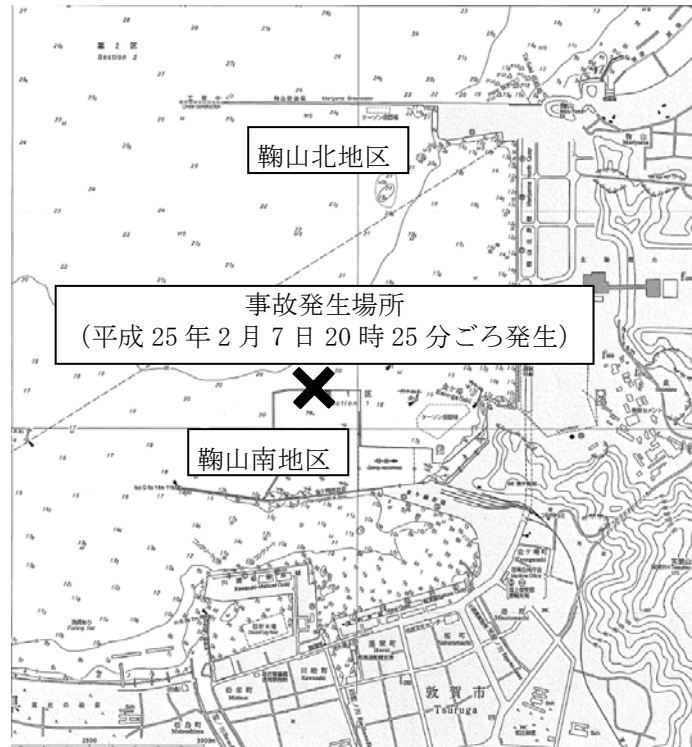
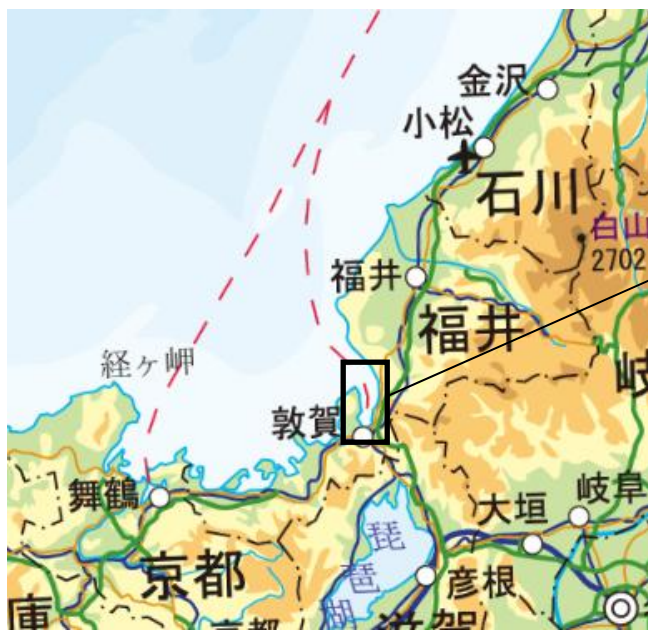
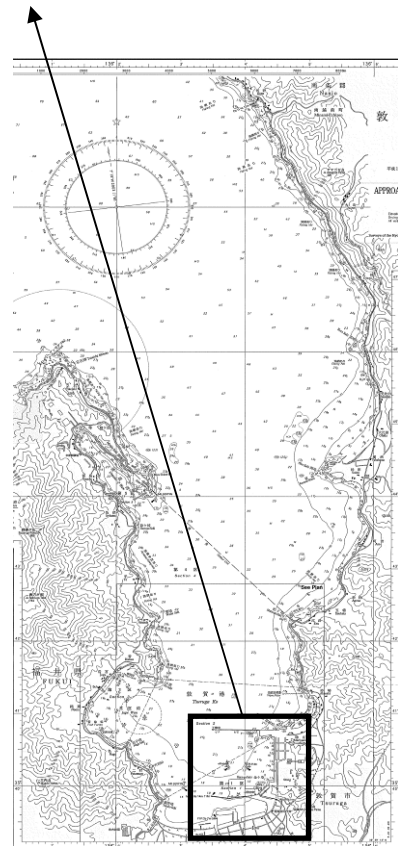
付図1 事故発生経過概略図

- (1) 本船は、平成25年2月7日16時10分ごろ、敦賀港の本件岸壁に左舷着けとし、他の港では船首尾共に4本の係船索を取るところ、船首尾共に5本の係船索を取って係留した。
- (2) 本船は、17時00分ごろ、代理店の担当者から、荷役中止基準を超える風が吹いていることから、荷役を行わないとの連絡を受けた。
- (3) 本船は、19時20分ごろ舷門当直中の甲板員が破断している船尾の係船索2本を見付け、一航士ほか4人で破断した係船索の交換作業中、本件索が破断した。
- (4) 一航士は、破断した本件索に当たって倒れ、病院に搬送されて死亡が確認された。
