船舶事故調査報告書

平成26年11月6日
 運輸安全委員会（海事専門部会）議決
 委員 庄司邦昭（部会長）
 委員 小須田 敏
 委員 根本美奈

事故種類	衝突（防波堤）
発生日時	平成26年2月4日 13時36分ごろ
発生場所	兵庫県淡路市岩屋港の岩屋港防波堤（北）の南端付近 岩屋港北防波堤東灯台から真方位318°18m付近 （概位 北緯34°35.4′ 東経135°01.3′）
事故調査の経過	平成26年2月10日、本事故の調査を担当する主管調査官（神戸事務所）ほか1人の地方事故調査官を指名した。 原因関係者から意見聴取を行った。
事実情報 船種船名、総トン数 船舶番号、船舶所有者等 L×B×D、船質 機関、出力、進水等	石材・砂利運搬船 第八住力丸 ^{すみき} 、490トン 133069、岡田石材株式会社 67.43m×13.20m×7.10m、鋼 ディーゼル機関、735kW、平成4年12月12日
乗組員等に関する情報	船長 男性 69歳 五級海技士（航海）（旧就業範囲） 免許年月日 昭和47年4月28日 免状交付年月日 平成21年4月27日 免状有効期間満了日 平成27年4月20日 航海士A（次席一等航海士） 男性 57歳 五級海技士（航海） 免許年月日 平成16年12月2日 免状交付年月日 平成21年11月27日 免状有効期間満了日 平成26年12月1日
死傷者等	なし
損傷	本船 船首下部及び左舷船首部に凹損、左舷錨の爪を折損 防波堤 擦過傷
事故の経過	本船は、船長及び航海士Aほか3人が乗り組み、大阪府大阪市所在の大阪灯台を右舷側に見て通過した後、航海士Aが、昇橋して船橋当直を始め、兵庫県淡路島北端～明石海峡大橋の淡路島側（南側）主塔辺りを船首目標として自動操舵とし、操舵室中央部の操舵スタンド手前に置かれた椅子（以下「操縦席」という。）に腰を掛け、右舷に北風を受けながら、約11ノット（kn）の対地速力で西南西進していた。

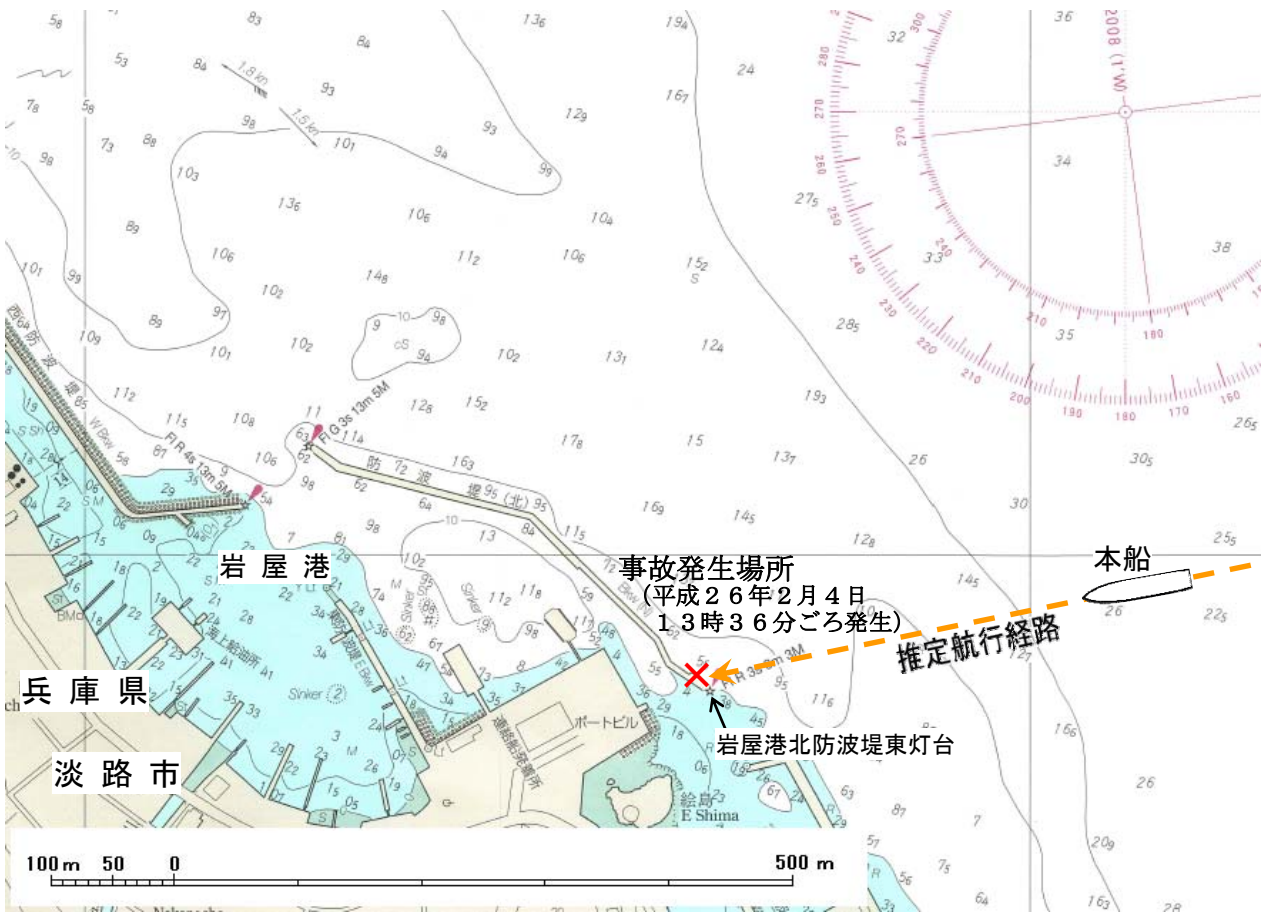
付図2 事故発生場所図

<p>航海士Aは、兵庫県神戸市所在の神戸空港南方沖を航行中、急に眠気を催すようになり、神戸空港を通過したことは覚えていたものの、その後の記憶がなかった。</p> <p>本船は、大阪湾北西部を西南西進していたところ、平成26年2月4日13時36分ごろ岩屋港防波堤（北）（以下「本件防波堤」という。）の南端付近に衝突した。</p> <p>船長は、食堂で昼食をとっていたとき、衝突音と共に衝撃を感じ、昇橋したところ、航海士Aが操縦席に腰を掛けた状態で眠っていることを認め、機関を中立とし、同時期に昇橋した他の航海士（以下「航海士B」という。）は、航海士Aを起こすとともに、自動操舵を解除して右舵を取った。</p> <p>船長は、本船の後方にいた巡視艇に呼び掛けられ、海上保安官の指示に従い、約2～3海里南方の淡路島東岸へ移動し、本船を錨泊させた。</p> <p>（付図1 事故発生経過概略図、付図2 事故発生場所図 参照）</p>
気象・海象	<p>気象：天気 曇り、風向 北、風力 5、視界 良好、気温 約6℃</p> <p>海象：波高 約0.2m、潮流 西流約0.4kn</p> <p>神戸地方気象台は、2月4日04時28分に兵庫県南部阪神及び淡路島へ強風及び波浪注意報を発表し、本事故当時も継続中であった。</p>
その他の事項	<p>本船は、福山港～阪神港の間を約9時間かけて航行しており、船長、航海士A及び航海士Bによる単独3時間交代の船橋当直を行っていた。</p> <p>航海士Aは、本事故前日の17時30分から開始した福山港での積み荷役の際、重機を運転して岸壁に置かれた積荷（海砂）を1か所に集める作業を行った。</p> <p>航海士Aは、本船が除塩（貨物倉に水を入れて海砂の塩分を取り除く作業）のために寄港した香川県坂出市坂出港を4日00時10分ごろに出発した後、航海士Bの次に3時間の船橋当直を行った。</p> <p>航海士Aは、ふだんから睡眠時間が約5～6時間であったものの、細切れであり、常に睡眠不足であると感じていた。</p> <p>航海士Aは、ふだん、船橋当直中に眠気を感じた場合、ウイングに出るなどして外気に当たっていたが、本事故当時は寒くて風が強く、雨模様だったので、外気に当たることをしなかった。</p> <p>船長は、乗組員に対し、操縦席に座ると眠ってしまうおそれがある場合には操縦席に座ってはならないと伝えていた。</p>
