船舶事故調査報告書

平成26年10月16日
 運輸安全委員会（海事専門部会）議決
 委員 庄 司 邦 昭（部会長）
 委員 小須田 敏
 委員 根 本 美 奈

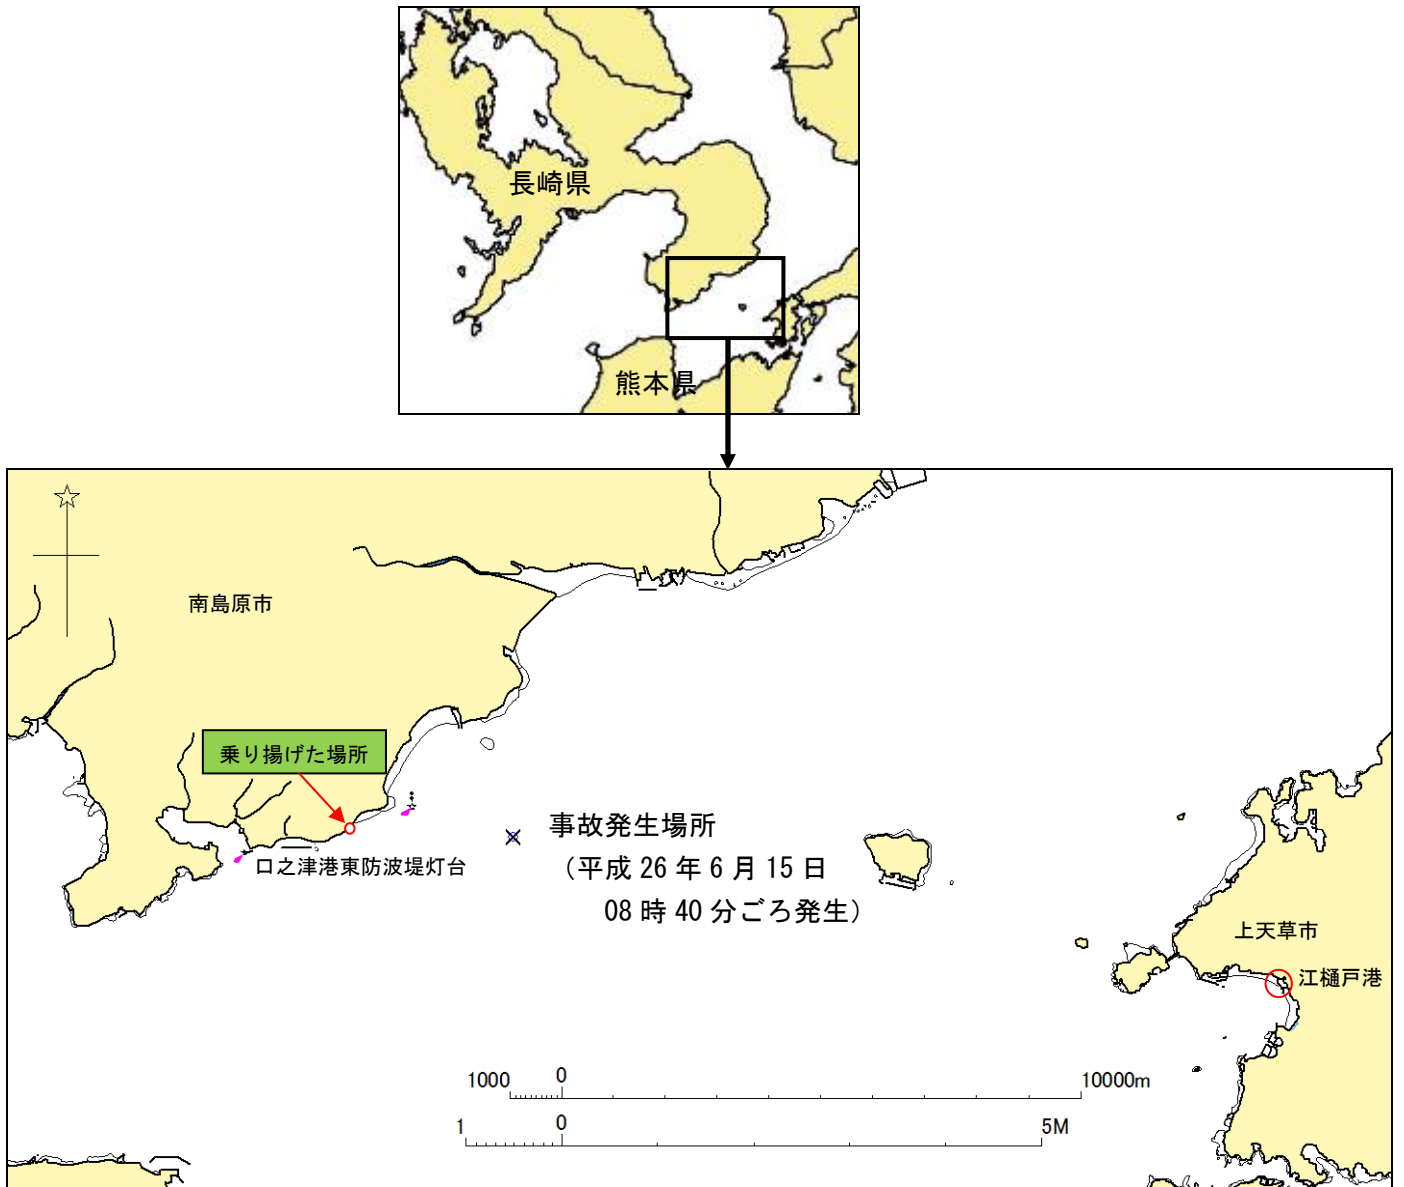
付図1 事故発生経過概略図

(付図1 事故発生経過概略図 参照)
気象・海象	<p>気象：天気 晴れ、風 なし</p> <p>海象：潮汐 上げ潮の末期</p>
その他の事項	<p>船長及び釣り客は、口之津港東方沖で遊漁中、全員が船首甲板にいたので、浸水に気が付くのが遅れた。</p> <p>本船のふだんの喫水は、船首約0.2m、船尾約0.8mであった。</p> <p>本船の甲板下は、船体中央部から船尾側に機関室が、更にその船尾側に2か所の空所（以下、船首方の空所を「本件空所①」及び船尾方の空所を「本件空所②」という。）がそれぞれあり、機関室の上には操舵室が設けられていた。(写真1参照)</p>   <p>写真1 本船全景</p> <p>本船は、平成15年ごろ主機を換装した際、排気管の取付けが左舷側から右舷側に変更されたが、‘機関室から本件空所①及び本件空所②に通じる左舷側の貫通口’（以下「本件貫通口」という。）（直径約16cm、船底からの高さ約36cm、左舷外板から約25cm）が閉鎖されずに放置されていた。(写真2参照)</p>   <p>写真2 本件貫通口</p> <p>本件空所②は、高さ約40cmの仕切り板で船横方向に3つに分かれており、その中央部の底部に直径約21cmのプロペラ点検口が設けられていた。(写真3～5参照)</p>
