船舶事故調査報告書

船種船名 水上オートバイ M. K II
船舶番号 210-48138 福島
総トン数 5トン未満（長さ2.45m）

事故種類 衝突（岩壁）

発生日時 平成25年8月21日 15時40分ごろ

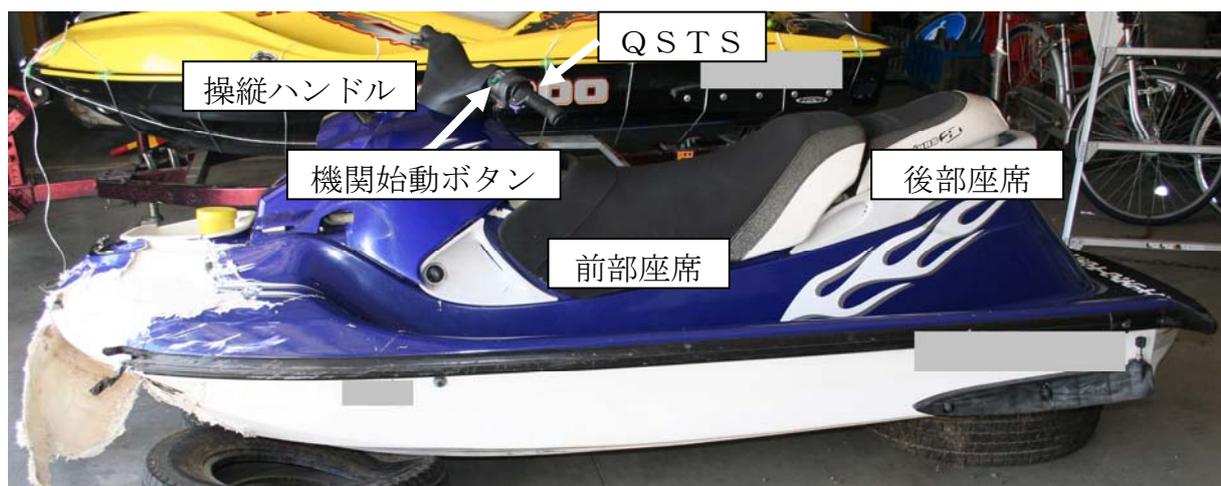
参加者Aの口述及びヤマハ発動機株式会社WV事業部の回答書によれば、船体及び機関に不具合又は故障はなかった。（写真4 本船（左舷側から望む）、写真5 本船の操縦ハンドル 参照）

（写真4 本船（左舷側から望む））

本船は、スロットルレバーの操作を行った結果、キャブレーター連結金具までの動きに異常は認められず、また、操縦ハンドルを左右に操作した結果、操縦ハンドルの操作に合わせてディフレクターが動くことを確認でき、本事故当時、船体及び機関に不具合又は故障はなかった。
