船舶事故調査報告書

船種 船名 瀬渡船 第十八昇栄丸

事故種類 乗揚

発生日時 平成24年10月12日 14時22分～24分ごろ

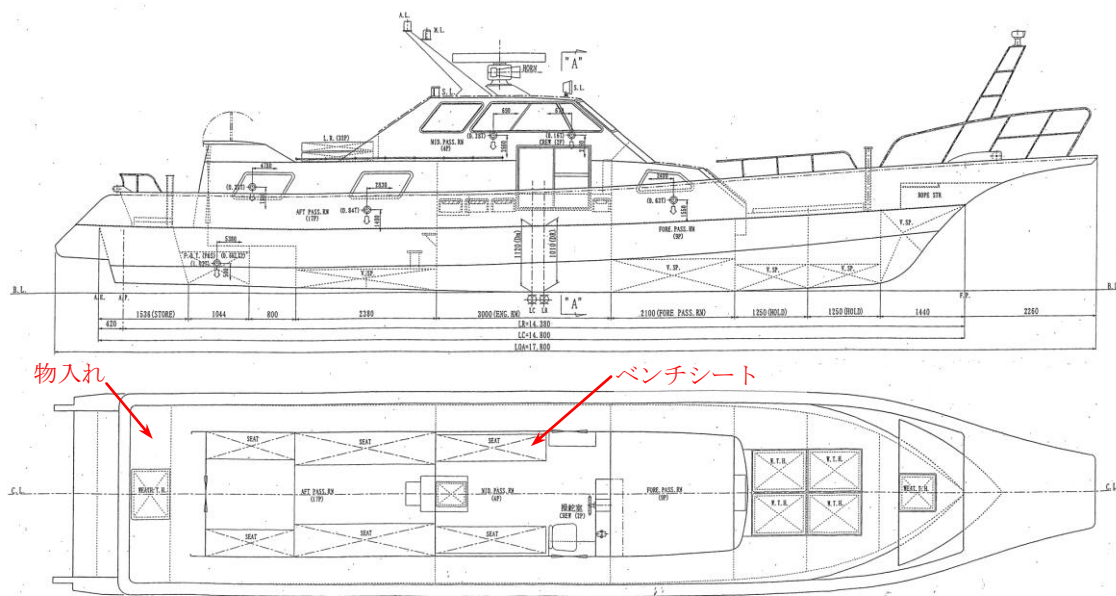
図 2. 1 - 1 一般配置図

釣り客A、釣り客B、釣り客C及び釣り客Eは、出港後から船尾ブルワークに沿って船横方向に設けられた物入れに腰を掛け、釣り客Dは、後部船室内の左舷側ベンチシートに腰を掛けていた。（図2.1-1参照）

- ① 本船は、船体中央部に機関室を配し、上甲板上には、船首側から前部船室、操舵室及び後部船室が設けられており、後部船室の船尾側出入口の下部に燃料油タンクを設けていた。また、舳先を含め、ブルワーク上にハンドレールを設置していた。（図2.1-1、写真2.5-1参照）

事業者B及び本船の改造工事を施工した造船所の担当者の口述並びに本件機関の販売及びサービス会社（以下「C社」という。）の回答書によれば、本船は、平成12年5～6月において、機関を本件機関に換装するとともに、航行中の船首浮上による死角（視界が制限される状態）を解消するために操舵室の囲壁、コンソール、操縦席等を約25cm高くし、また、船尾端の燃料油タンクの後方に船体を継ぎ足す改造工事を行っていた。（図2.1-1参照）

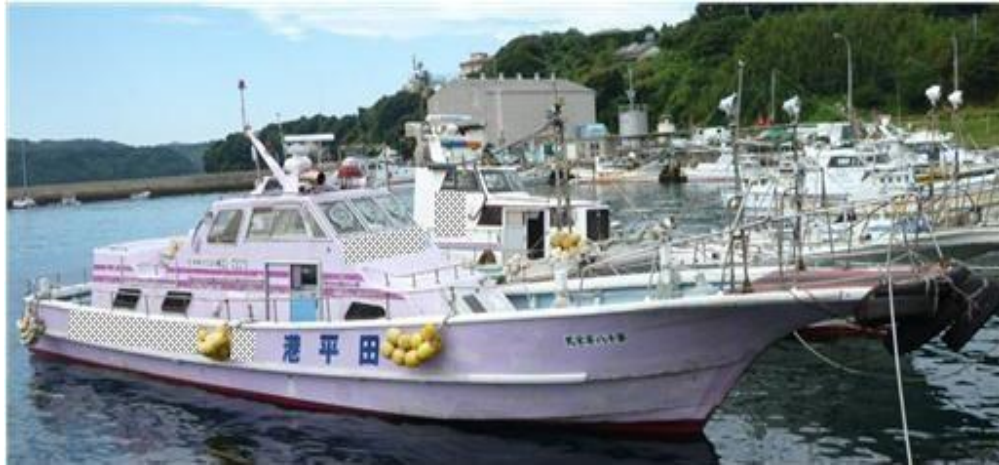
写真 2.5-1 本船の全景

② 燃料油タンクは、容量が1,200ℓであり、できる限り、スラッジ等が溜まらないように燃料吸込口をタンク底に設置していたが、タンク内清掃用の開口部やドレン取出口を設けていなかった。

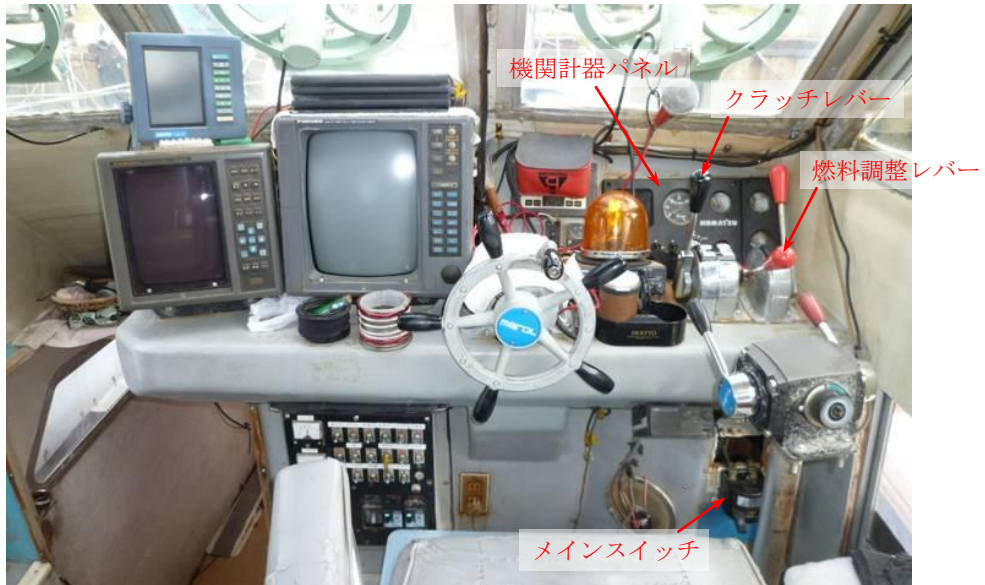
写真 2.5-2 操舵室前面のコンソール

(1) 事業者Aの口述によれば、本船は、操舵室前面に配置したコンソール上の左舷側にレーダー、GPSプロッター及び魚群探知器を、右舷側に舵輪、クラッチレバー、燃料調整レバー及び機関計器パネルを、コンソール下部に配電盤及び本件機関の電源のメインスイッチをそれぞれ設けていた。（写真2.5-2参照）

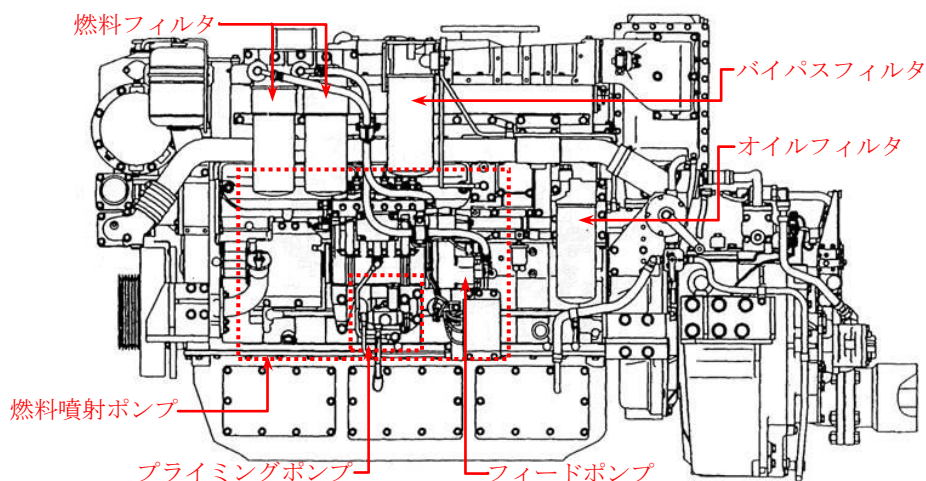
図 2.6-1 本件機関の外観図

本件機関の取扱説明書（以下「機関取扱説明書」という。）及び‘機関据付け及び点検整備などを記載した機関整備業者向けのマニュアル’（以下「整備手引書」という。）によれば、本件機関は、過給機付4ストローク6シリンダのディーゼル機関であり、燃料噴射量及び噴射時期を制御する電子制御燃料噴射システム（以下「電子ガバナ」という。）を採用していた。（図2.6-1参照）

- (1) 本件機関では、機関本体の潤滑油を燃料噴射ポンプの作動油として使用しており、潤滑油は、オイルパンから本件機関に設置された潤滑油こし器（以下「オイルフィルタ」という。）を経た後、クランクシャフト等を潤滑し、冷却する系統及び燃料噴射ポンプの系統に通油していた。また、潤滑油は、オイルパンから本件機関に設置された潤滑油バイパスこし器（以下「バイパスフィルタ」という。）を経た後、オイルパンに戻っていた。（図 2.6-1 参照）
- (2) 燃料噴射ポンプの系統では、同ポンプ入口のこし器（以下「入口ストレーナ」という。）を経た潤滑油が、ポンプ内のこし器（以下「スクリーンフィルタ」という。）を経た後、制御用油圧バルブによって調圧され、コントロールラック位置などを調整するようになっていた。
- (3) オイルフィルタ及びバイパスフィルタは、カートリッジ式であり、機関取扱説明書には、J I S 2 号軽油使用時に機関運転 5 0 0 時間ごとに、A 重油使用時に同 2 5 0 時間ごとにそれぞれ交換するように記載されていた。また、入口ストレーナ及びスクリーンフィルタは、機関取扱説明書において、機関運転 4, 0 0 0 時間ごとにそれぞれ清掃又は交換するように記載されていた。

- (1) 機関取扱説明書、整備手引書及びC社の回答書並びにC社の本社担当者の口述によれば、次のとおりであった。
 - ① 燃料油系統では、燃料油タンク内の燃料油が、プライミングポンプを経てフィードポンプ（ギヤポンプ）によって吸引加圧され、本件機関に設置された燃料油こし器（以下「燃料フィルタ」という。）を通過し、燃料噴射ポンプで高圧に加圧されて燃料噴射ノズルに供給されていた。（図 2.6-1、図 2.6-2 参照）

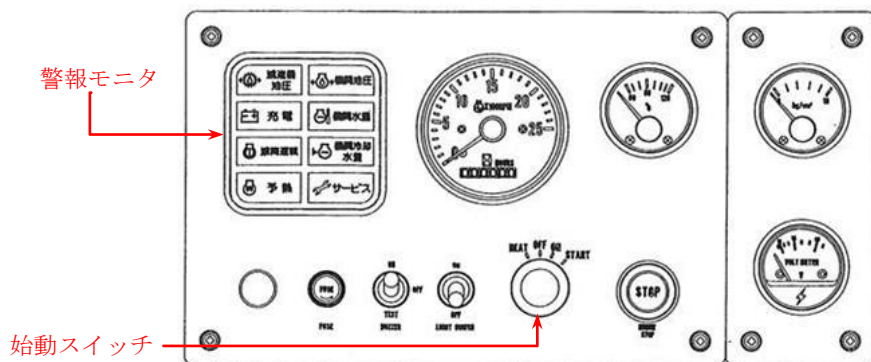
図 2.6-3 機関計器パネル

- (1) 操舵室のコンソール上に設けられた本件機関の機関計器パネルには、機関回転計等のメータ類、始動スイッチ（キースイッチ）等のスイッチ類に加え、可視可聴の警報モニタが配置されていた。
- (2) 警報モニタは、本件機関の油圧、バッテリー充電量、冷却水の温度及び量並びに電子ガバナに異常が生じた際にランプが点灯するようになっていた。（図2.6-3参照）

- (3) 警報ブザーは、本件機関の油圧、冷却水の温度及び量に異常を感知した場合に作動するようになっていた。また、本件機関を始動する際、本件機関の電源のメインスイッチをONにし、始動スイッチをONにした段階では、本件機関の油圧が上昇していないため、警報ブザーが作動するが、本件機関が始動して油圧が上昇すれば、停止するようになっていた。
