MA2014-5

船舶事故調査報告書

船種船名 コンテナ船 KOTA DUTA
IMO番号 9483487
総トン数 6,245トン

船種船名 貨物船 TANYA KARPINSKAYA
IMO番号 7504433
総トン数 2,163トン

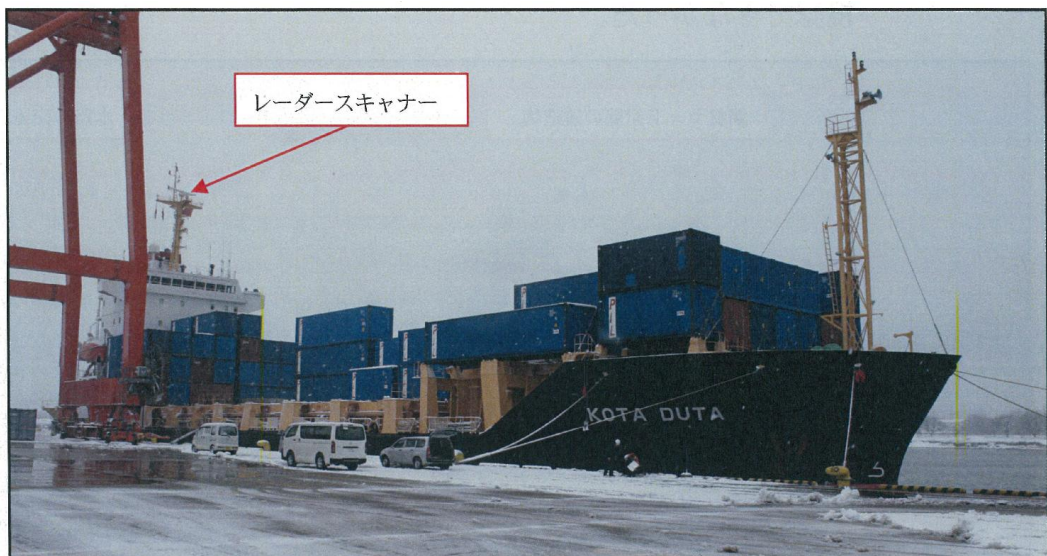
写真2.1-1 A船の状況

船長Aは、船橋内の右舷側のレーダー（以下「レーダーA」という。）画面により、本件掘下げ済み水路に他船の映像を認め、そのエコートレイル^{*2}が北西方向に伸びていることから、同船が港奥に向けて南東進していることを知ったが、A船の左舷側の鋼材ヤード岸壁の建造物が障害となり、視認できなかった。

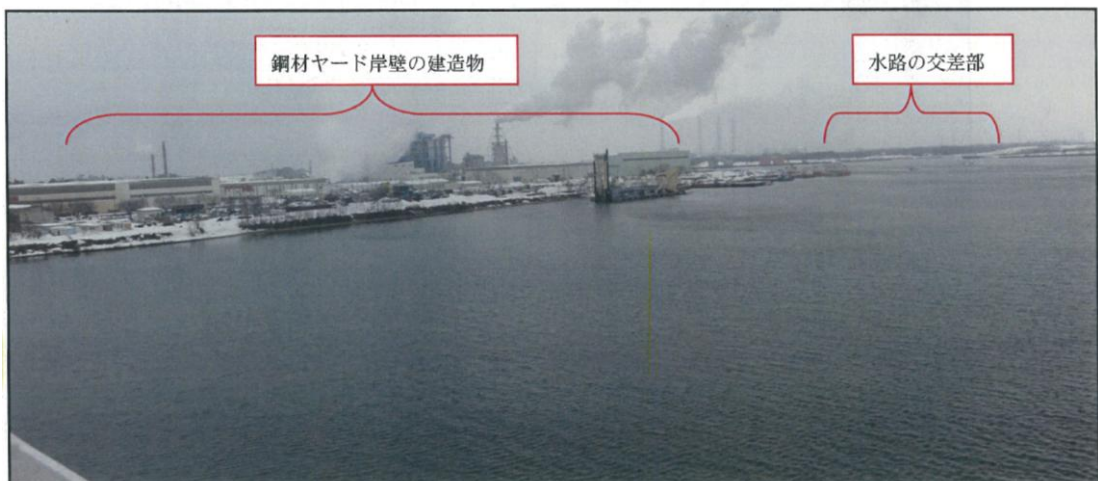
写真 2. 1 - 2 A船の左舷ウイングから望んだ本件掘下げ済み水路の見通しの状況

西ふ頭3号岸壁は、東区の南西部に位置し、同岸壁前面の水深は約12m、同岸壁の南西端から水深14mの本件掘下げ済み水路までは約700m、対岸までの幅は約250mである。西ふ頭3号岸壁沖の水路と本件掘下げ済み水路とが接する交差部には鋼材ヤード岸壁が設けられ、同岸壁に建造物がある。

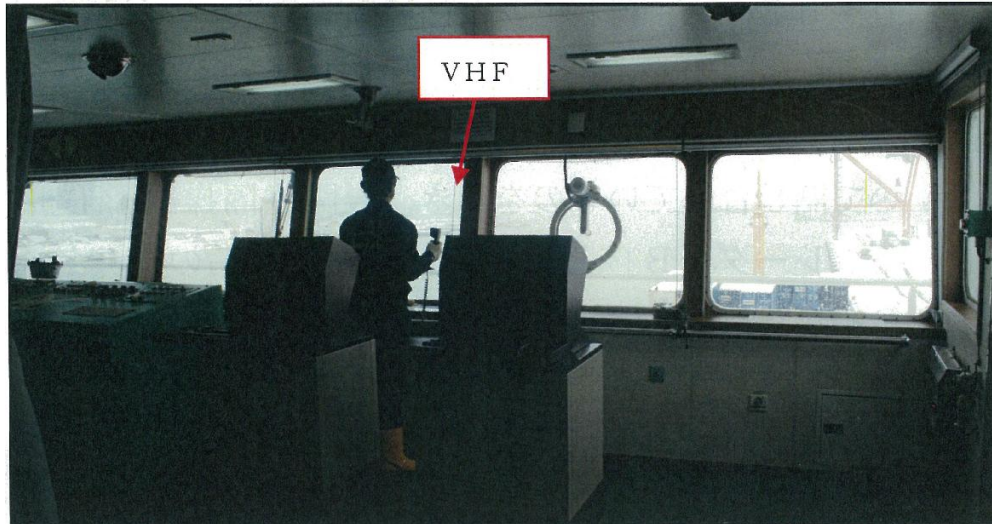
写真 2. 1 - 3 A船の船橋内

三等航海士Aは、B船を視認したのち、船長Aと同乗者がB船についての話をしていることを聞き、機関遠隔操縦盤右舷側のレーダー（以下「レーダーB」という。）でB船のレーダー映像を見たところ、B船がレーダー画面の端に映っていたので、レーダーBのレンジスケールを0.5海里（M）から0.75Mに切り替えた。

三等航海士Aは、レーダーBでB船がA船の左舷船首約 45° 約0.5 Mを航行していることを知ったが、船長AがレーダーAでB船を観察していること、及び船長Aが、同乗者とB船の動静についての協議を行っていたことから、B船の動静は知っていると思い、船長AにB船の情報を報告しなかった。

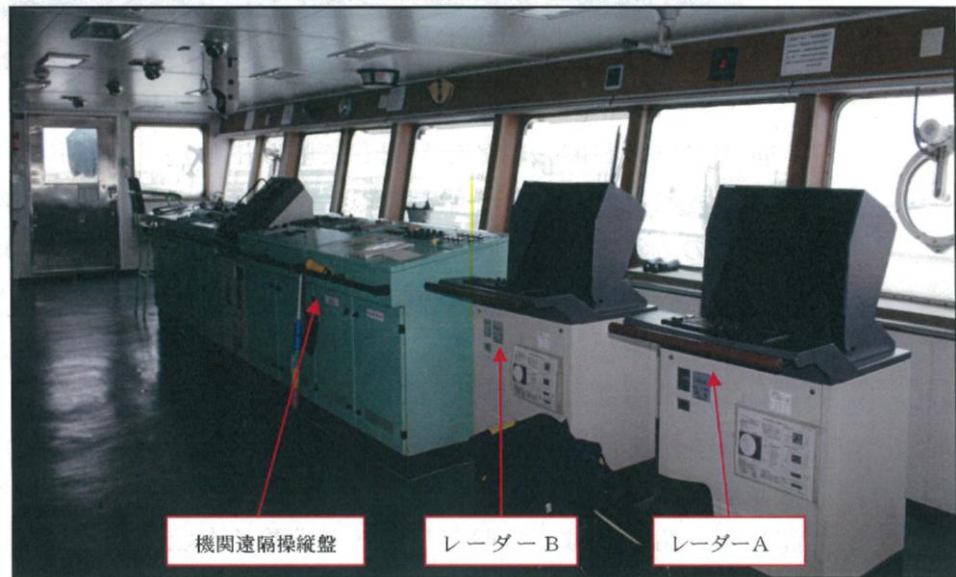
写真 2.1-4 A船のVHFの使用状況

同乗者は、船長AからB船の意図を聞くように依頼されたので、英語を用いてVHFにより、貴船の意図を教えてください旨の問い掛けを行ったところ、B船がロシア語で返答してきたので、驚いた。同乗者は、B船の乗組員が英語でうまく会話できないから、ロシア語で返答したと思い、ロシア語を用いてVHFで交信した。

同乗者は、B船が、右舷対右舷にしたい。左転するので、A船も今曲げて欲しい旨を述べていることを聞き、船長Aに対し、英語により、B船は、右舷対右舷を要求しており、B船は左転するとの報告を行った。

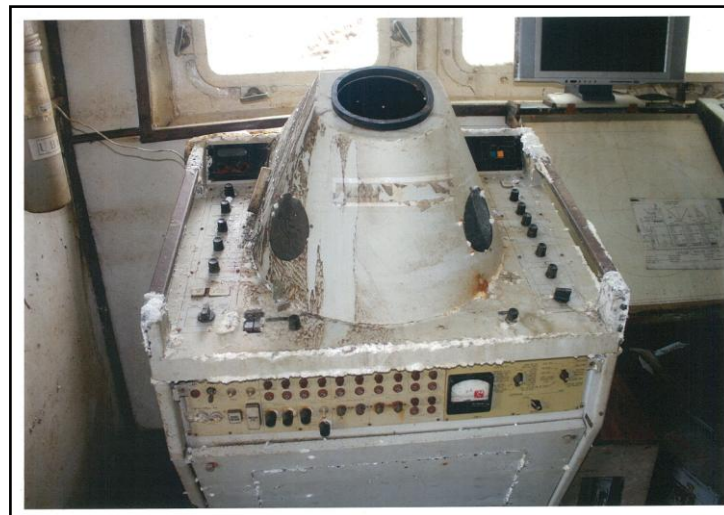
写真2.5-2 B船のレーダー（引き揚げ後の状況）

- a 一等航海士Bは、出港準備をするとき、レーダー2台の電源を入れ、レンジスケールは1Mに設定した。
- b 船長Bは、16時19分ごろ、レーダー映像でA船を確認したのち、A船とB船との間の距離に応じてレンジスケールを0.5M、次いで0.25Mに変更した。

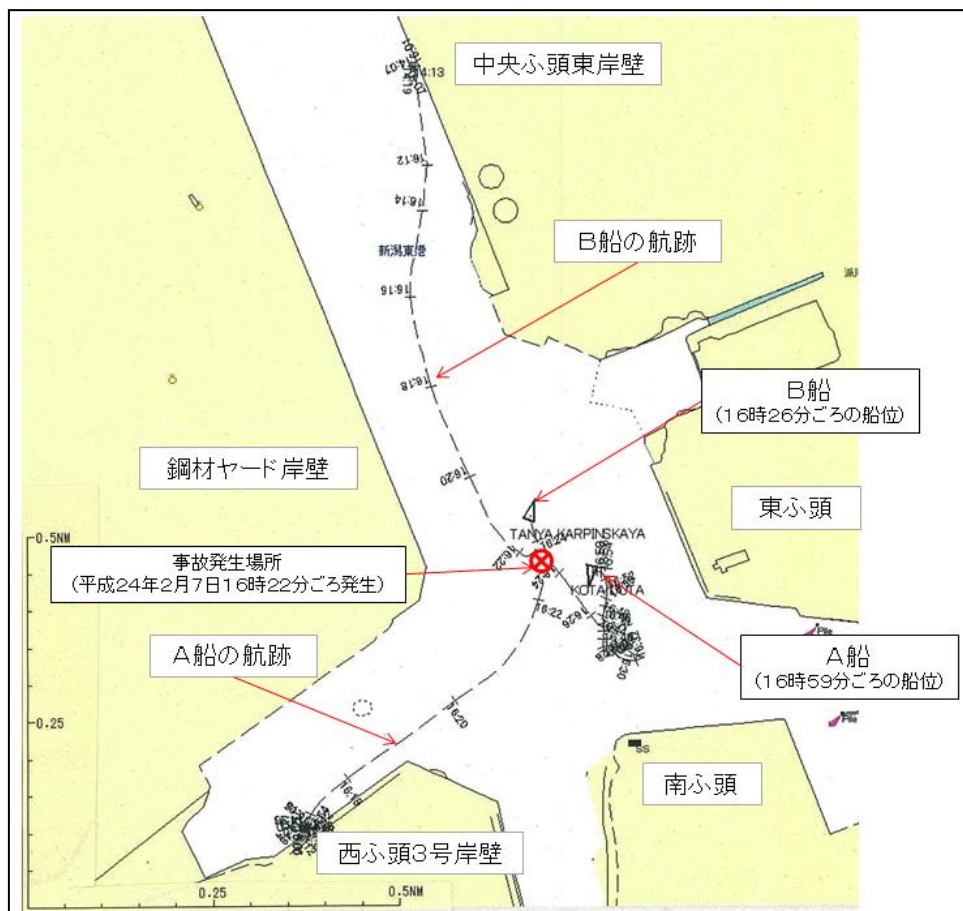
図 3. 2 - 5 A 船及び B 船の航跡 (A I S 記録)

本事故は、新潟港東区において、KOTA DUTA が西ふ頭3号岸壁を離岸して北東進中、TANYA KARPINSKAYA が中央ふ頭東岸壁から南ふ頭に向けて南南東進中、両船が本件掘下げ済み水路の交差部で進路が交差する状況で接近した際、KOTA DUTA の船長及びTANYA KARPINSKAYA の船長が、VHFを使用して両船が左転して右舷を対して通過する通航方法に合意したため、合意を実行しようとし、KOTA DUTA の船長が左舵一杯で、また、TANYA KARPINSKAYA の船長が左舵15°でそれぞれ航行したところ、両船が、船首方位に変化が認められず、合意した通航方法とならない状況で接近を続けることとなり、衝突したことにより発生したものと考えられる。
