船舶事故調査報告書

平成26年5月8日

運輸安全委員会（海事専門部会）議決

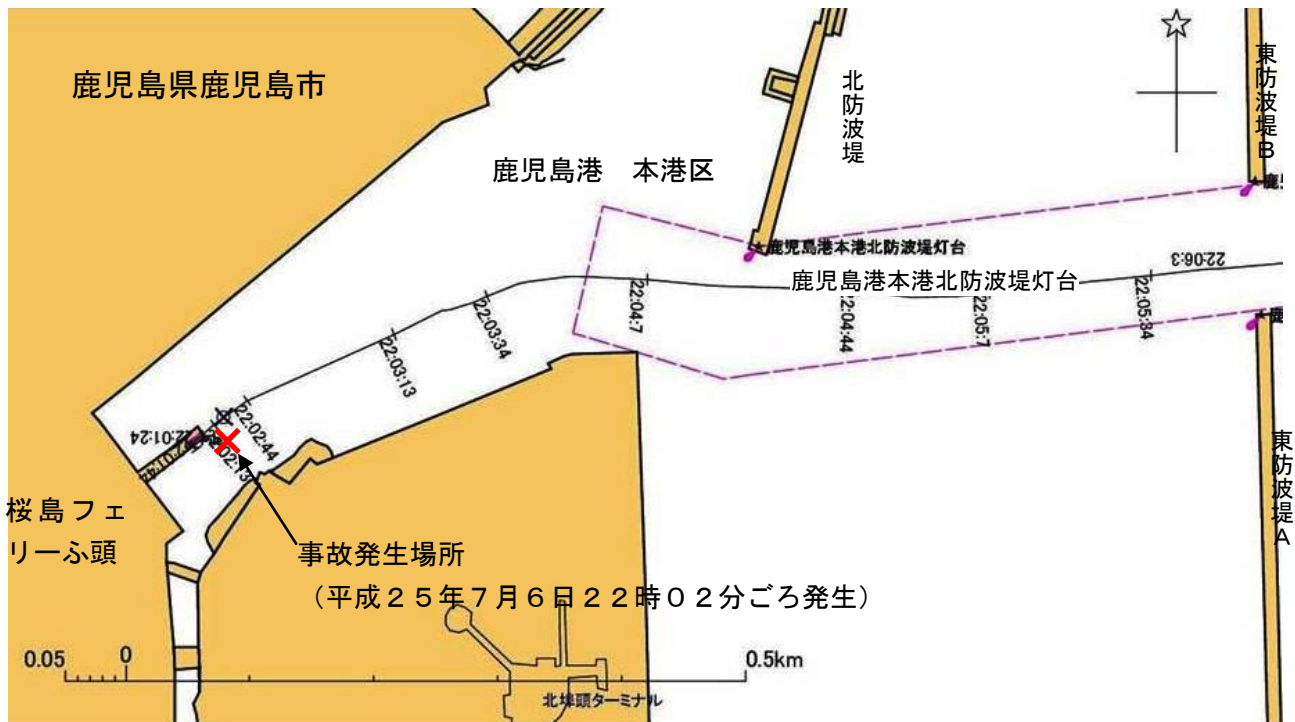
付図1 AIS記録による航跡と事故発生場所

事故種類	乗組員負傷
発生日時	平成25年7月6日（土） 22時02分ごろ
発生場所	鹿児島県鹿児島市鹿児島港本港区 鹿児島港本港北防波堤灯台から真方位252°450m付近 （概位 北緯31°35.8′ 東経130°33.8′）
事故調査の経過	平成25年8月21日、本事故の調査を担当する主管調査官（門司事務所）ほか1人の地方事故調査官を指名した。 原因関係者から意見聴取を行った。
事実情報 船種船名、総トン数 船舶番号、船舶所有者等 L×B×D、船質 機関、出力、進水等	旅客船 第十六 ^{さくらしま} 櫻島丸、997トン 136413、鹿児島市 54.02m×13.40m×3.80m、鋼 ディーゼル機関、1,765kW、平成10年11月6日
乗組員等に関する情報	船長 男性 55歳 四級海技士（航海） 免許年月日 平成元年8月24日 免状交付年月日 平成21年8月21日 免状有効期間満了日 平成26年8月23日 甲板員A 男性 23歳 海技免状 なし
死傷者等	重傷 1人（甲板員A）
損傷	なし
事故の経過	本船は、船長及び甲板員Aほか5人が乗り組み、鹿児島港本港区桜島フェリーふ頭から離岸しようとし、平成25年7月6日22時00分ごろ全ての係船索を外した。（写真1参照）
