船舶事故調査報告書

船種船名 旅客船 第三幸運丸

事故種類 釣り客負傷

発生日時 平成24年12月24日 07時32分ごろ

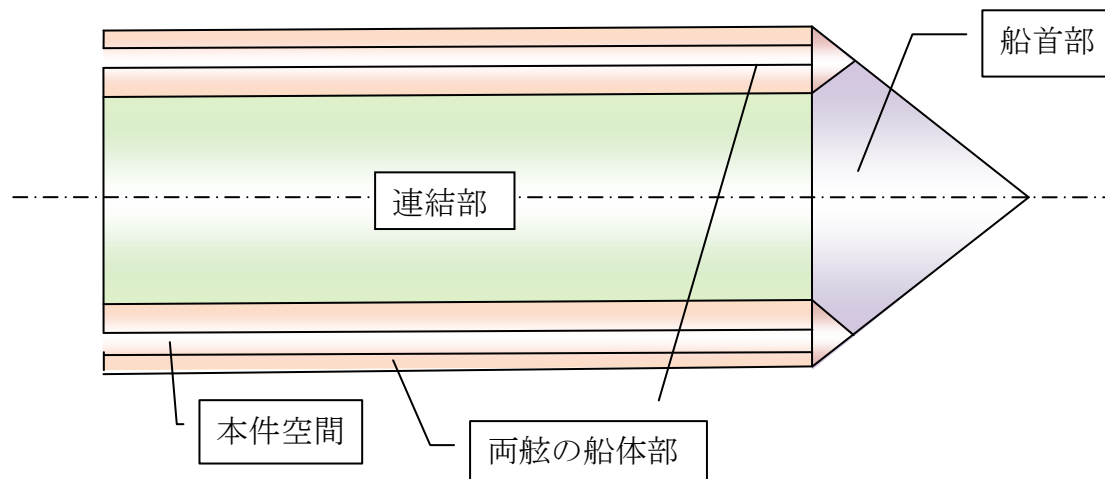
図2 船体の各部位

本船は、単胴の船首部、双胴となる左右両舷の船体部及び両舷の船体部等をつなぐ連結部の4つの部位で構成されていた。

本船は、左右両舷の船体が甲板で連結され、各舷の船体は船尾が開いたコの字状の形状となっており、両舷の船体間及び各舷の船体には、隙間（以下各舷の船体の隙間を「本件隙間」という。）があり、そのうち、湖面、甲板及び外板で囲まれた部分が、それぞれ空間（本件隙間の空間を以下「本件空

本件空間は、長さ12.65m、幅約0.34mであり、本事故当時、甲板から湖面まで約0.50mであったので、容積約2m³であった。
