船舶事故調査報告書

船種船名 LPG船 第十二光新丸

事故種類 乗組員負傷

発生日時 平成26年5月23日 19時35分ごろ

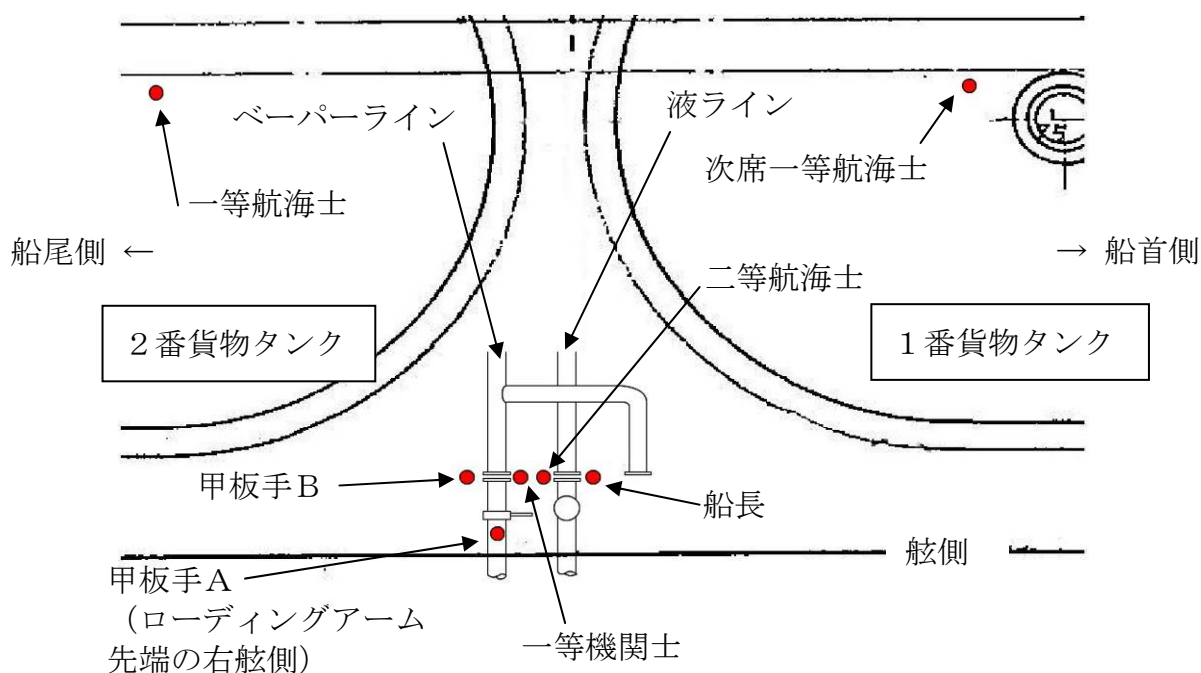
図5 乗組員配置図

A社の回答書によれば、本事故発生時、ベーパーラインのローディングアーム取外し作業としてベーパーラインマニホールドの船首側に一等機関士が、船尾側に甲板手Bが、ローディングアームの右舷側に甲板手Aが、また、液ラインの取外し準備作業として、液ラインマニホールドの船首側に船長が、船尾側に二等航海士が、検尺作業として、2番貨物タンク上部に一等航海士が、片付け作業として1番貨物タンク上部に次席一等航海士がそれぞれ位置し、機関長がコンプレッサ室からマニホールド部に向かって1番貨物タンク右舷側付近を歩いていた。(図5参照)

- (5) ローディングアーム取外し作業において、先端を保持する際、可能であれば、先端部を船首側及び船尾側から2人で保持し、また、ローディングアームの可動範囲を制限する目的で、先端部を本船構造物に固縛すること。
- (6) ミーティングを行った際、ローディングアームの取付け及び取外し作業が危険作業であることを乗組員に周知し、また、荷役責任者の指揮監督の下で作業を行うこと。

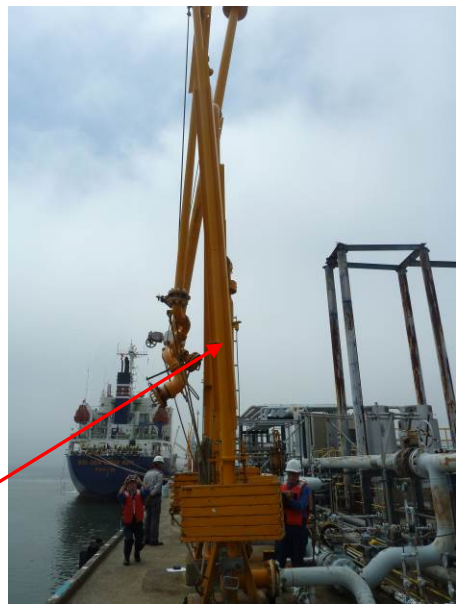
写真4 ローディングアーム先端部

船長及びA社の担当者の口述によれば、本船のマニホルド及び付近の荷役配管にペイントの剥離が認められたものの損傷はなかったが、ベーパーラインのローディングアーム先端部のドレン排出弁の離脱、フランジを抑える取っ手の離脱、モンキーラダー

の曲損等が認められた。
