船舶事故調査報告書

平成27年8月27日

運輸安全委員会（海事専門部会）議決

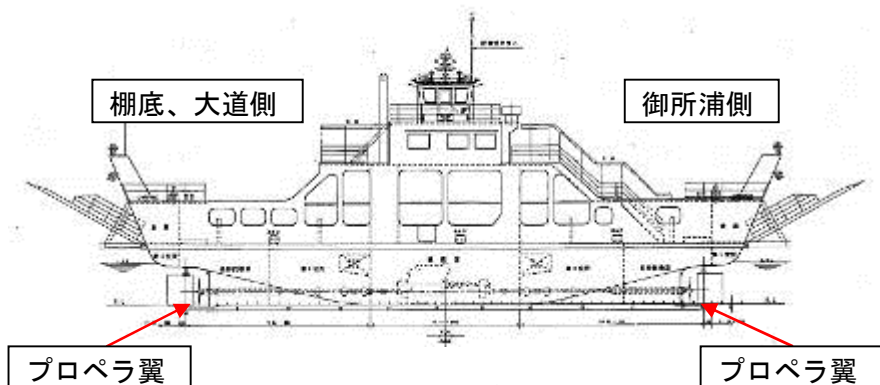
図1 本船一般配置図

本船は、御所浦漁港（本郷地区）と天草市棚底港間を運航する両頭船で、それぞれの進行方向にプロペラ翼及び舵が装備され、プロペラ翼切替スイッチ（「御所浦」、「通常」、「棚底、大道」）をふだんは「通常」位置とし、「御所浦」側及び「棚底、大道」側のそれぞれのプロペラ翼のどちらかを前進側の回転で使用していた。

本船は、プロペラ翼切替スイッチを「通常」位置とし、御所浦漁港（本郷地区）へ航行する際、操縦レバーを、「御所浦」側にすれば棚底側のブルカン継ぎ手が嵌合して前進し、「棚底、大道」側にすれば本件継ぎ手が嵌合して後進するようになっていた。（図1、写真5参照）
