船舶事故調査報告書

事故種類	転覆
発生日時	平成27年3月24日 06時50分ごろ
発生場所	長崎県五島市福江島宇戸鼻北方沖 嵯峨島港外防波堤灯台から真方位084°4,000m付近 （概位 北緯32°43.92′ 東経128°38.72′）
事故調査の経過	平成27年3月26日、本事故の調査を担当する主管調査官（長崎事務所）ほか1人の地方事故調査官を指名した。 原因関係者から意見聴取を行った。
事実情報 船種船名、総トン数 船舶番号、船舶所有者等 L×B×D、船質 機関、出力、進水等	漁船 政丸、1.1トン NS3-603113（漁船登録番号）、個人所有 6.32m(Lr)×1.95m×0.78m、FRP ガソリン機関（船外機）、漁船法馬力数30、平成11年10月29日
乗組員等に関する情報	船長 男性 65歳 一級小型船舶操縦士・特殊小型船舶操縦士・特定 免許登録日 昭和49年11月8日 免許証交付日 平成26年9月8日 （平成31年12月13日まで有効） 甲板員A 男性 24歳 操縦免許 なし
死傷者等	死亡 1人（甲板員A）
損傷	右舷外板及び船外機に破損、ネットホーラの脱落
事故の経過	本船は、船長、甲板員Aほか1人（以下「甲板員B」という。）が乗り組み、福江島宇戸鼻北方沖の漁場（以下「本件漁場」という。）で揚網中、船長が船尾で操船し、甲板員Aが右舷船首に取り付けたネットホーラを運転して棒綱（ウキと刺し綱をつなぐ索、約6m）を巻き揚げ、甲板員Bが中央付近で巻き揚げた棒綱を整理していた。（写真1参照）

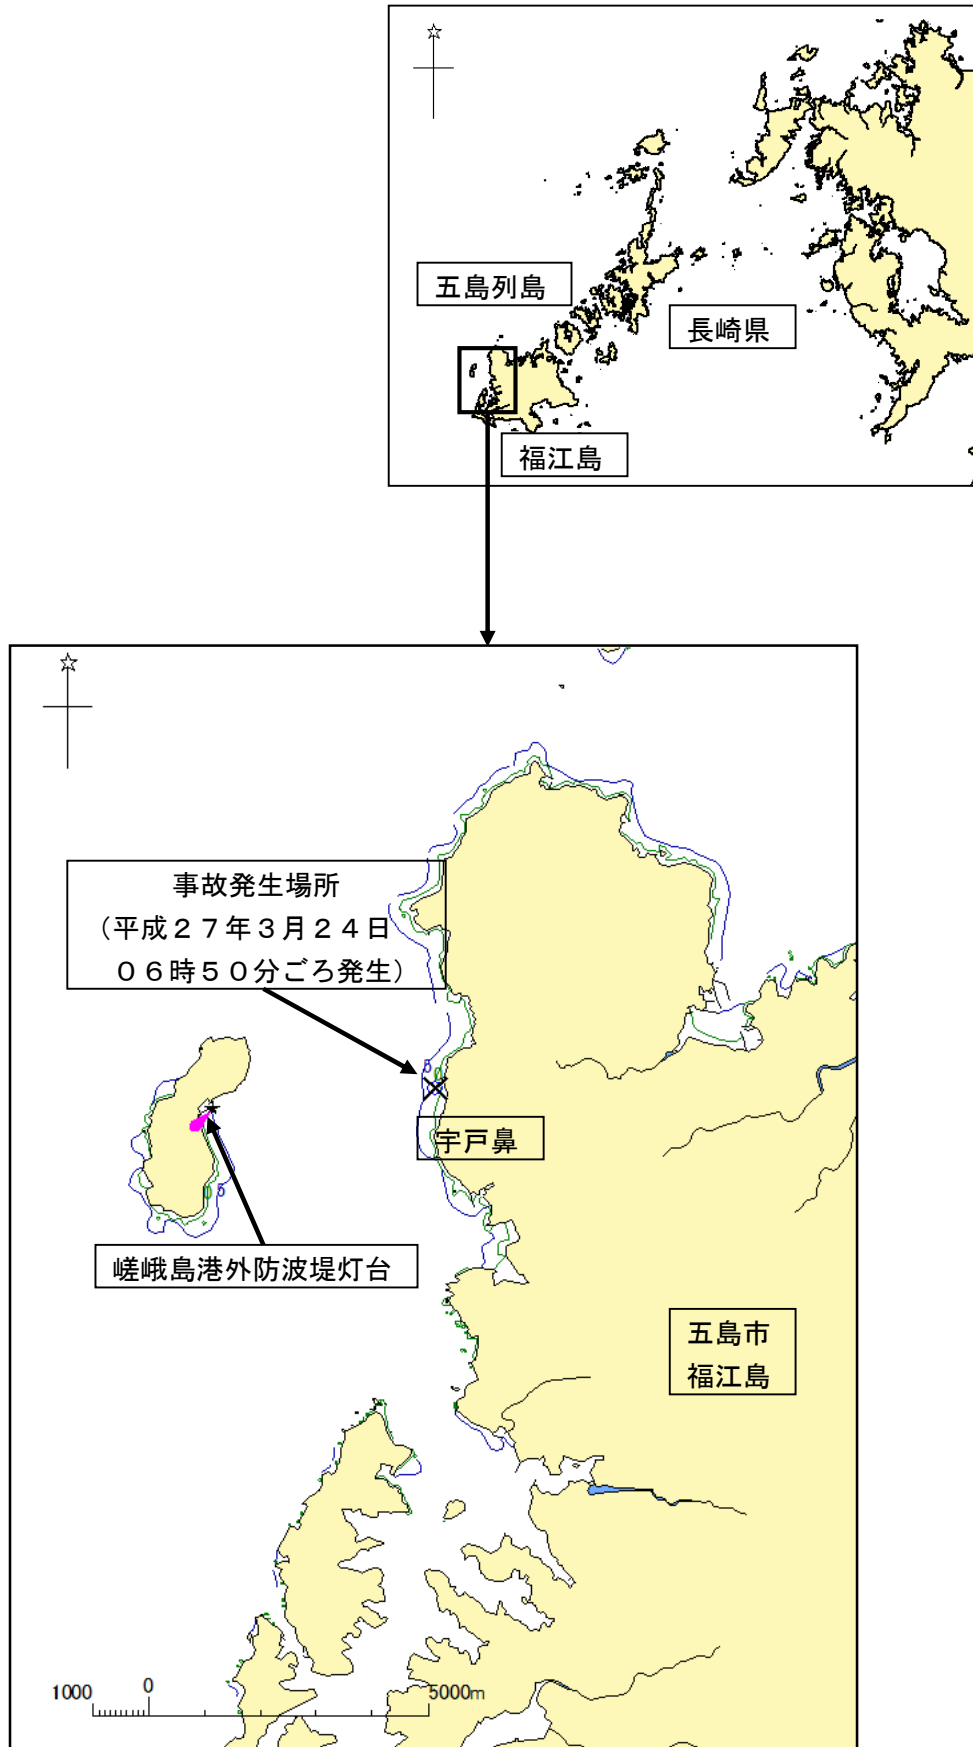
付図1 事故発生場所概略図

本船は、船長が北西方からのうねりに船首を向けるように操船していたところ、船首方から高起したうねりを受けて船首が持ち上げられ、その後、左舷側が持ち上げられて右舷側に傾斜し、平成27年3月24日06時50分ごろ一瞬のうちに転覆した。
