船舶事故調査報告書

平成27年9月17日
 運輸安全委員会（海事専門部会）議決
 委員 庄司邦昭（部会長）
 委員 小須田 敏
 委員 根本美奈

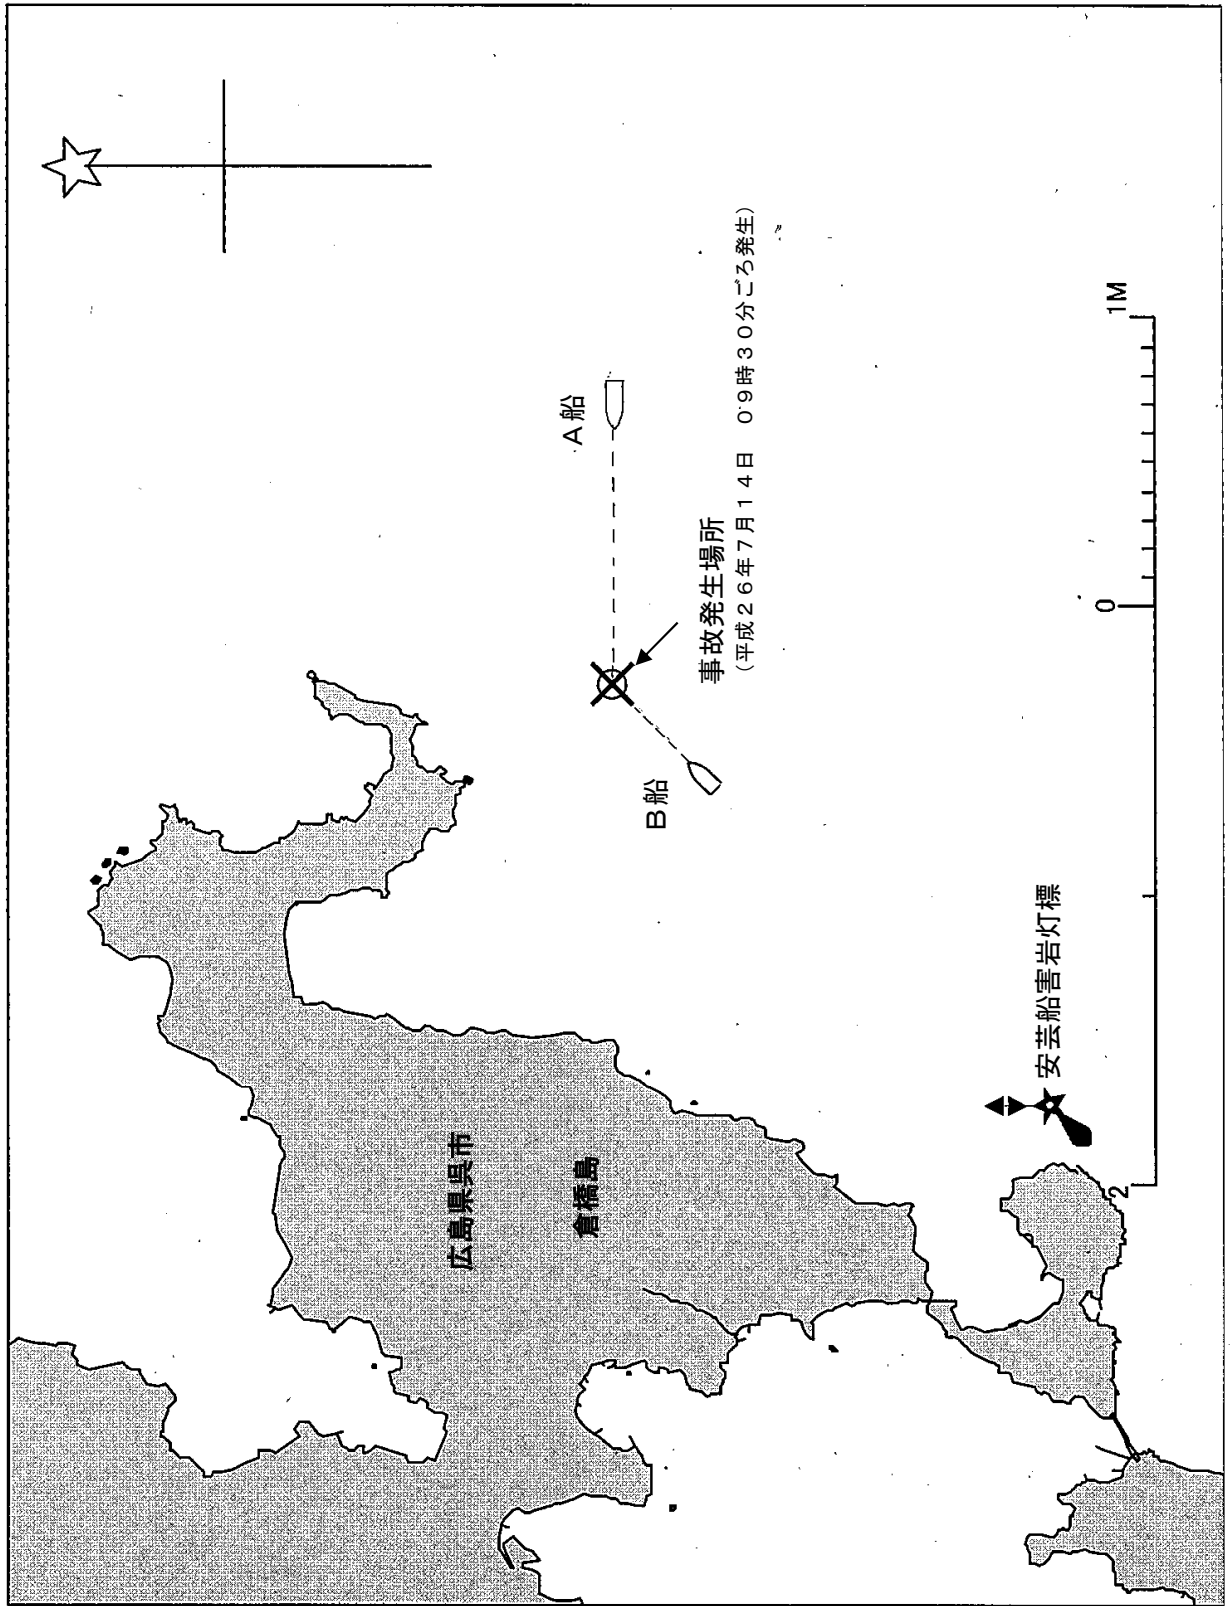
付図1 事故発生経過概略図

<p>事故の経過</p>	<p>A船は、船長Aほか1人が乗り組み、たちうお引き縄漁の潮上りのため、船長Aが倉橋島南東岸沖に操業漁船が多数いるのを確認したのち、手動操舵により約13ノット(kn)の速力(対地速力、以下同じ。)で、同島南東方沖に向けて西進した。</p> <p>船長Aは、左舷船首約10°の沿岸部付近に北方へ向けてえい網している二そう引きの漁船団7~8隻を認めたので、この船団をどのようにして避けようかと考えながら、同船団の方を見て航行した。</p> <p>A船は、船長Aが、船首方に目を向けたところ、前路至近にB船を認め、危険を感じ、機関を後進一杯にしたものの、間に合わず、倉橋島南東方沖において、平成26年7月14日09時30分ごろ、A船の船首部とB船の右舷中央部とが衝突した。</p> <p>B船は、船長Bほか1人が乗り組み、船長Bが、操舵室後方中央部にある出入口と巻上げ用ローラとの間に椅子を置き、その椅子に腰を掛け、リモコン操作により、約1~2knの速力でえびこぎ網を引きながら、倉橋島南東方沖を北東進した。</p> <p>船長Bは、右舷方約1,200mにB船へ接近して来るA船を初認したものの、B船がえい網中なので、A船がB船を避けてくれるものと思い、その後、船首方を見ながら操業を続けた。</p> <p>B船は、船長Bが、右舷方を見たところ、約100mに接近して来るA船を認めたので左舵一杯を取ったが、危険を感じて姿勢を低くした直後、A船と衝突した。</p> <p>B船は、船長Bが衝突により左舷側に飛ばされて全身を打撲したものの、A船及び僚船の協力を得て網を揚収したのち、A船及び僚船に伴走され、自力で航行して帰港した。</p> <p>船長Bは、入港後、病院で全治1か月の両膝関節捻挫、腰椎捻挫及び全身打撲と診断された。</p> <p>(付図1 事故発生経過概略図、写真1 A船の損傷状況、写真2 B船の損傷状況1、写真3 B船の損傷状況2 参照)</p>
<p>気象・海象</p>	<p>気象：天気 晴れ、風向 南西、風力 1、視界 良好</p> <p>海象：海上 平穏</p>
