## 船舶事故調査報告書

事故種類	衝突（防波堤）
発生日時	平成27年5月12日 03時15分ごろ
発生場所	島根県浜田市浜田港 浜田港沖防波堤灯台から真方位180°60m付近 （概位 北緯34°53.53′ 東経132°02.63′）
事故調査の経過	平成27年5月18日、本事故の調査を担当する主管調査官（広島事務所）ほか1人の地方事故調査官を指名した。 原因関係者から意見聴取を行った。
事実情報 船種船名、総トン数 船舶番号、船舶所有者等 L×B×D、船質 機関、出力、進水等	漁船 第十二あけぼの丸、75トン 129642、株式会社浜田あけぼの水産 27.05m (Lr) × 5.65m × 2.40m、鋼 ディーゼル機関、511kW、昭和63年7月22日
乗組員等に関する情報	船長 男性 47歳 五級海技士（航海） 免許年月日 平成17年8月23日 免状交付年月日 平成22年7月1日 免状有効期間満了日 平成27年8月22日
死傷者等	なし
損傷	本船 船首部に凹損 防波堤 擦過傷
事故の経過	<p>本船は、船長ほか9人が乗り組み、浜田港西方沖での操業を終え、船長が単独で操船に当たり、自動操舵により真方位約100°の針路、約8ノット（kn）の速力（対地速力、以下同じ。）で、浜田港に向けて航行した。</p> <p>船長は、操業の後片付けが終了したので、速力を約10knに増速し、操船を甲板員と交替して約2時間の仮眠をとったのち、眠気が残っていたものの、入港まで約30分なので我慢できるだろうと思い、再び単独で操船に当たった。</p> <p>本船は、船長が、操舵室左舷側に置かれた椅子に腰を掛けた状態で見張りをしながら操船に当たっていたところ、いつしか記憶がなくなり、浜田市小伊勢島南西方の変針予定場所を通過し、平成27年5月12日03時15分ごろ浜田港沖防波堤灯台が設置された沖防波堤</p>

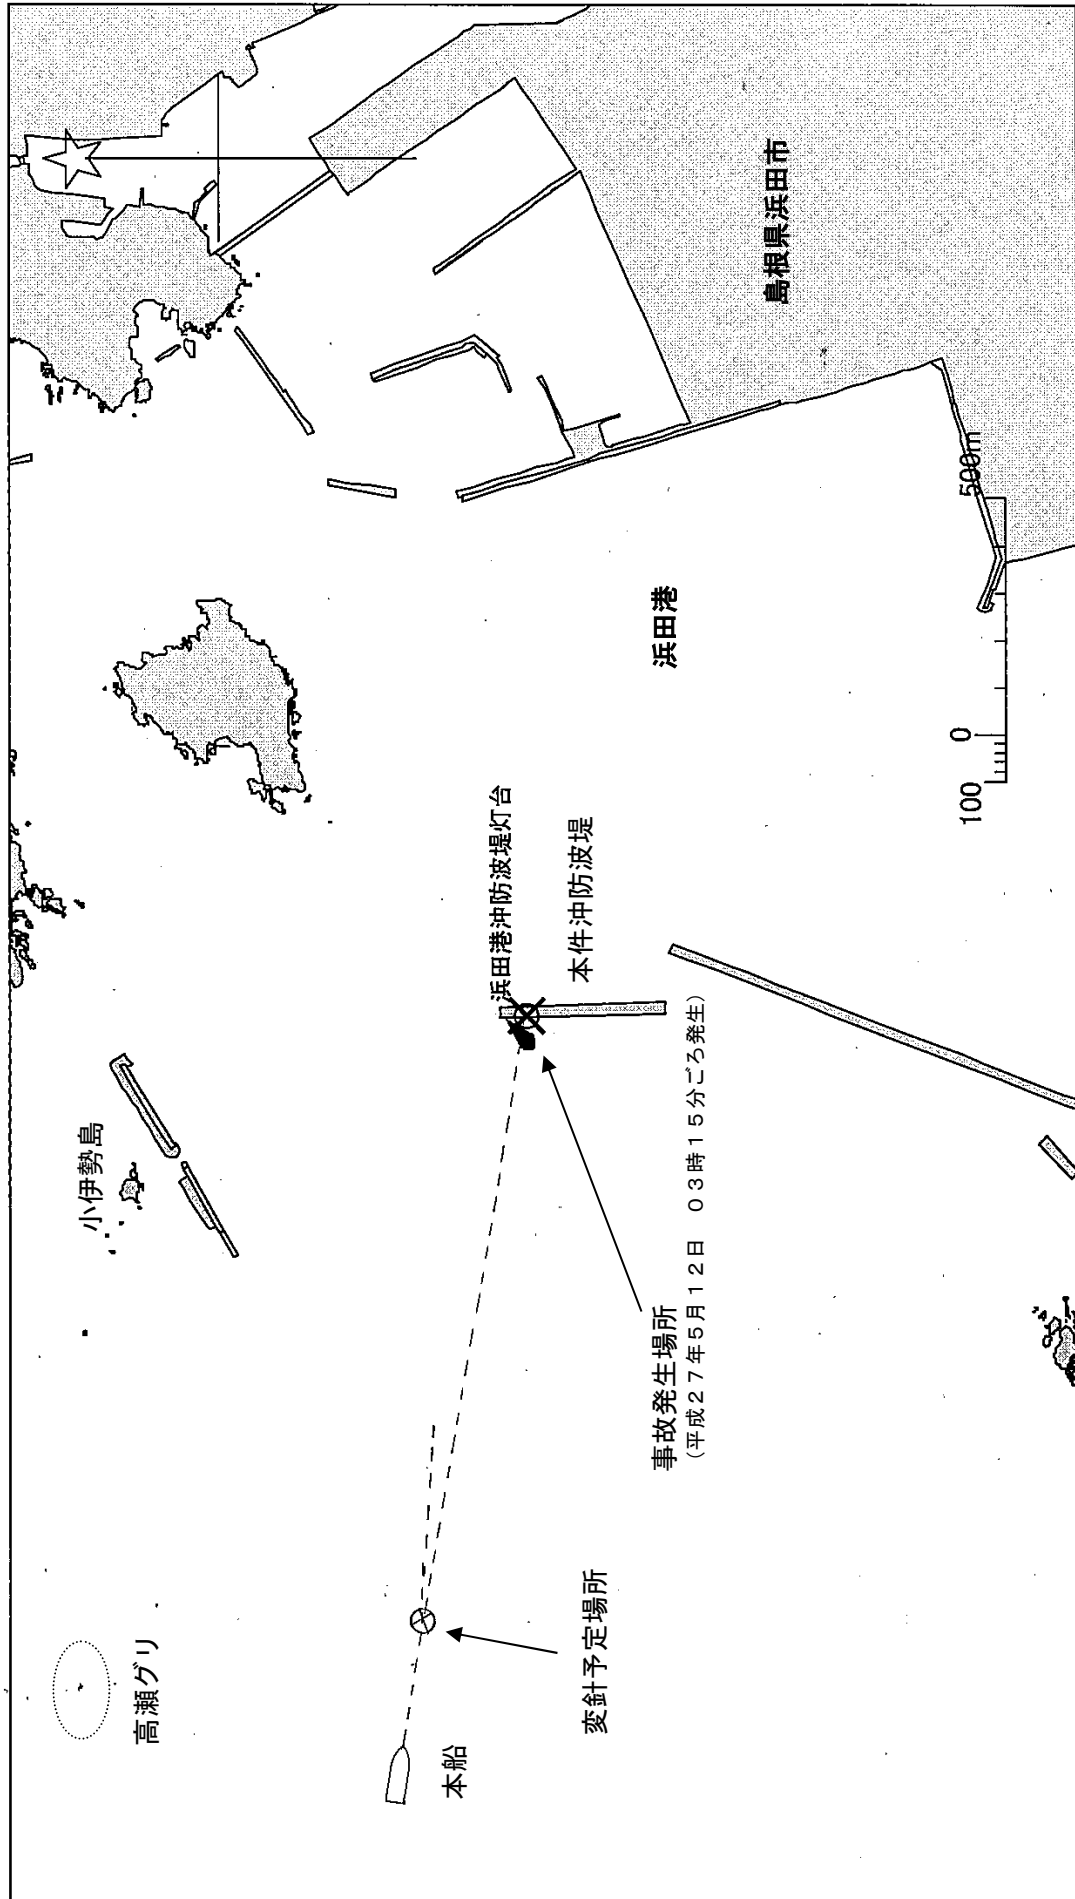
付図1 事故発生経過概略図

<p>(以下「本件沖防波堤」という。)に衝突した。</p> <p>本船は、船長が、船体の衝撃で目を覚まし、本件沖防波堤に衝突したことに気付き、機関を中立運転とし、浸水の有無等を調べた後、浜田港に入港した。</p> <p>(付図1 事故発生経過概略図、写真1 本船の損傷状況、写真2 本件沖防波堤の損傷状況 参照)</p>
気象・海象	<p>気象：天気 曇り、風向 南西、風力 3、視界 良好</p> <p>海象：波高 約1m</p>
その他の事項	<p>船長は、6日間の操業中、昼間には操船に当たり、夜間には細切れに計約5時間の睡眠であったので、疲労を感じていた。</p> <p>船長は、浜田市高瀬グリ(浅所)の南方を通過した辺りまで覚えていた。</p> <p>船長は、日頃、眠気を催した際、窓を開けて外気に当たるなどして眠気を覚ましていたが、本事故当時は、入港まで約30分なので我慢できるだろうと思って窓を閉めていた。</p>
<b>分析</b> 乗組員等の関与 船体・機関等の関与 気象・海象等の関与 判明した事項の解析	<p>あり</p> <p>なし</p> <p>なし</p> <p>本船は、浜田港西方沖を自動操舵により東進中、船長が、眠気を催していたものの、入港まで約30分なので我慢できるだろうと思い、単独で当直を続け、居眠りに陥ったことから、変針予定場所を通過し、本件沖防波堤に衝突したものと考えられる。</p> <p>船長は、疲労を感じていたこと、及び椅子に腰を掛けた姿勢で見張りをしていたことから、覚醒水準が低下して居眠りに陥ったものと考えられる。</p>
<b>原因</b>	<p>本事故は、夜間、浜田港西方沖において、本船が、自動操舵により東進中、船長が、眠気を催していたものの、入港まで約30分なので我慢できるだろうと思い、単独で当直を続け、居眠りに陥ったため、変針予定場所を通過し、本件沖防波堤に衝突したことにより発生したものと考えられる。</p>
<b>参考</b>	<p>今後の同種事故等の再発防止に役立つ事項として、次のことが考えられる。</p> <ul style="list-style-type: none"> <li>・操船者は、眠気を催した際、外気に当たるなどして眠気を覚ますか、又は、他の乗組員と操船を交替するなどして、操船中の居眠り防止を図ること。</li> </ul>
