船舶事故調査報告書

船種 船名 貨物船 GLORIOUS FUTURE

事故種類 乗揚

発生日時 平成27年2月21日 03時56分ごろ

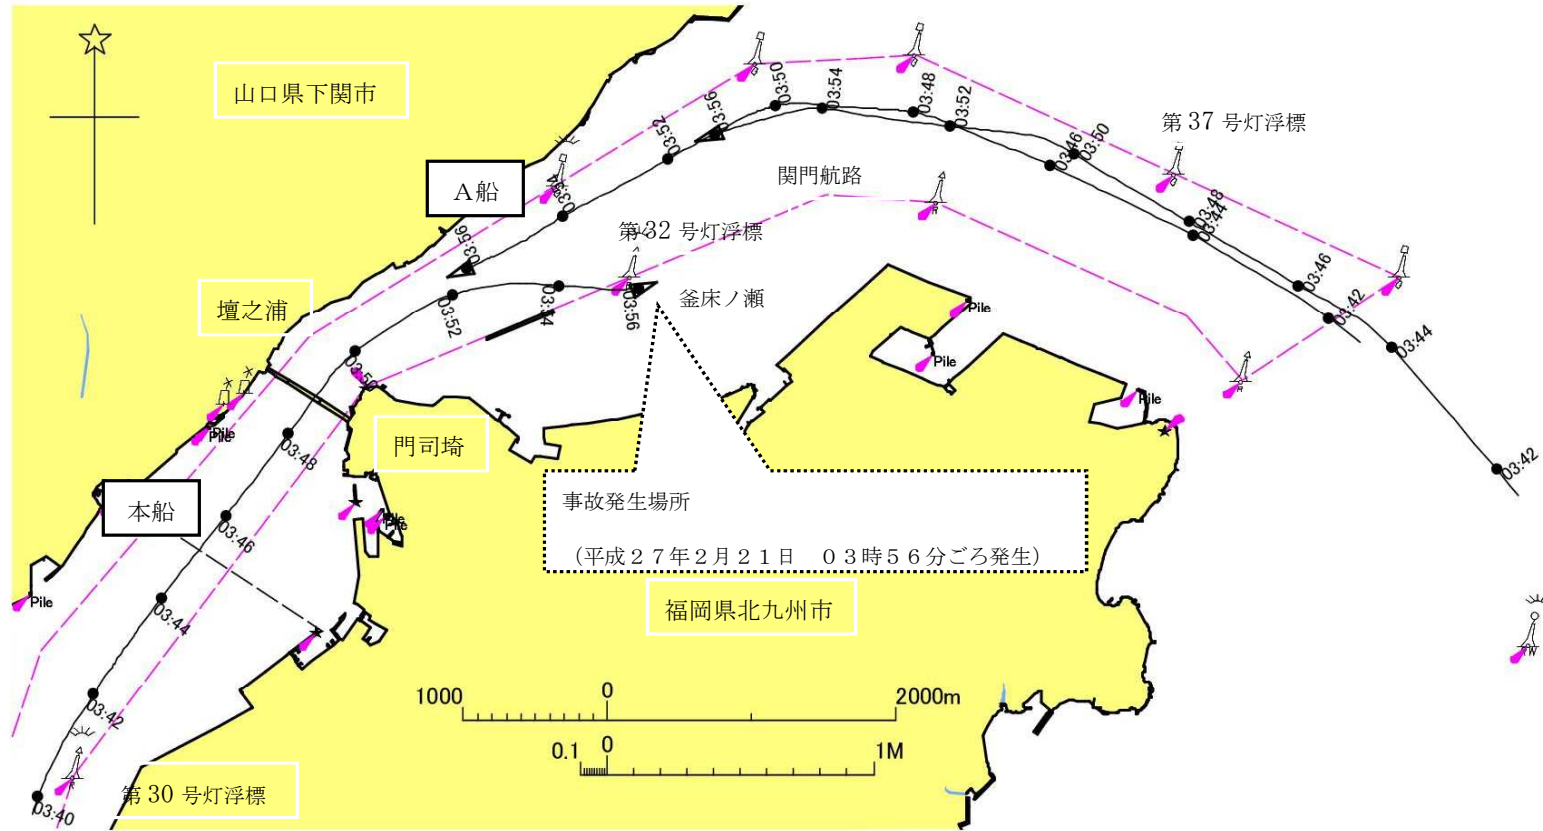
付図1 航行経路図（全体図）

貨物船GLORIOUS FUTUREは、船長ほか17人が乗り組み、関門水先区水先人の水先により関門港の関門航路を東進中、平成27年2月21日03時56分ごろ、福岡県北九州市門司埼東方の釜床ノ瀬に乗り揚げた。

本事故は、夜間、GLORIOUS FUTURE が、関門航路の門司埼東方沖において、約9ノットの東流がある状況下を東進中、関門水先区水先人が、右舵一杯を取ったため、潮流で右方へ圧流されるとともに、船体の制御が困難となり、関門航路の外を航行して釜床ノ瀬に乗り揚げたことにより発生したものと考えられる。

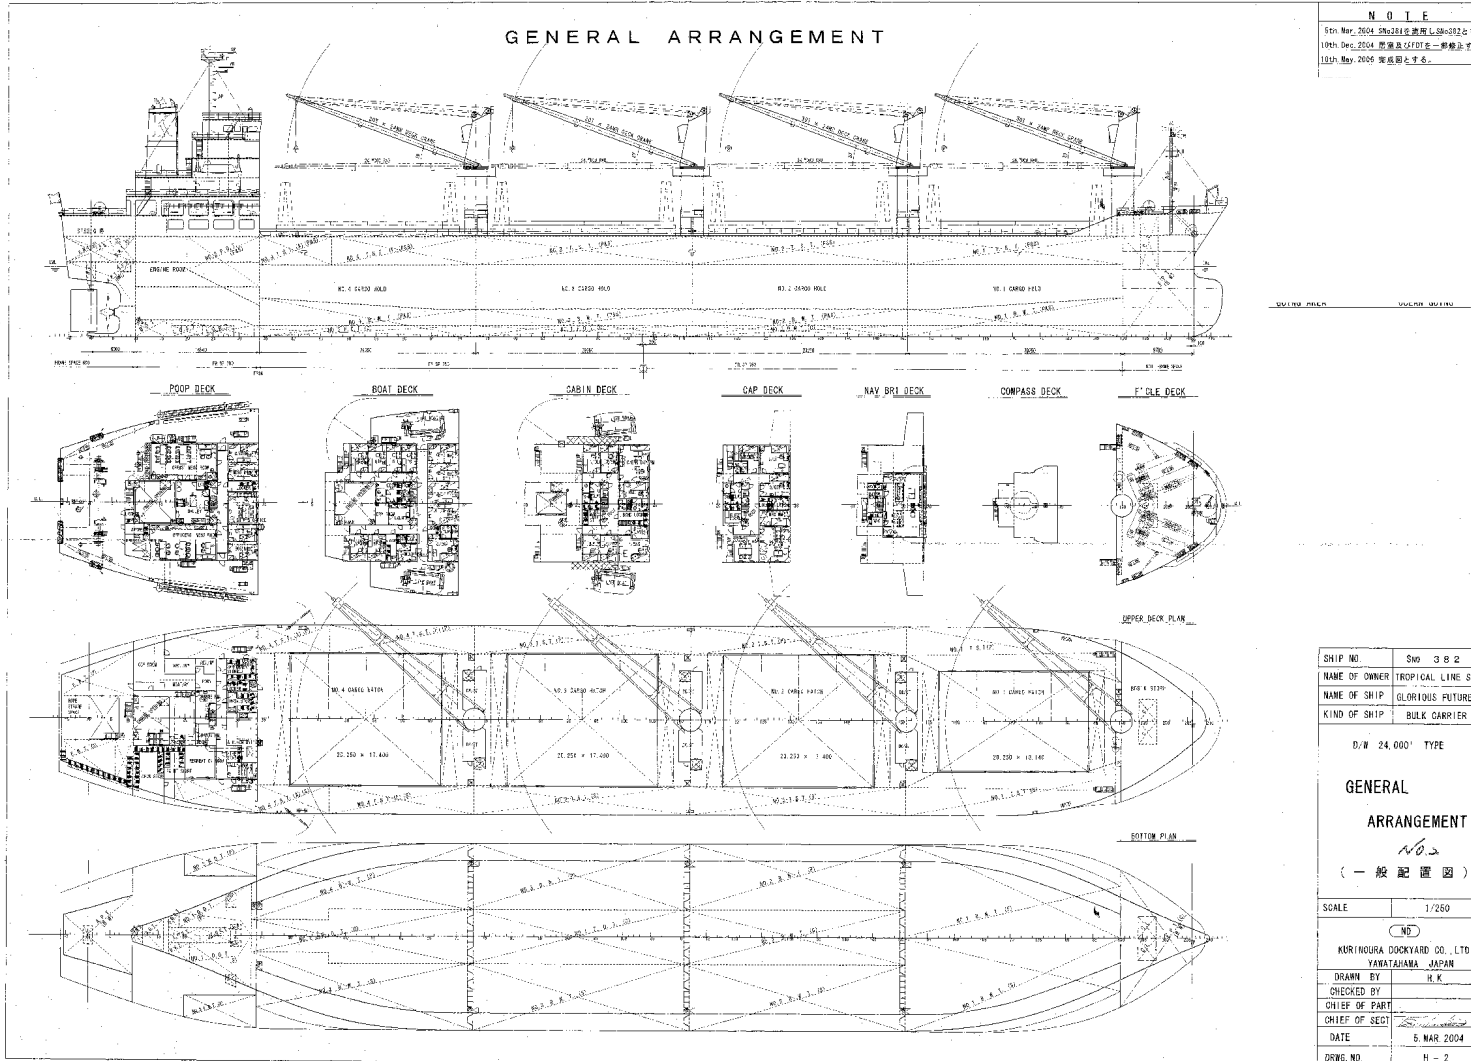
付図3 一般配置図

- (4) 船長及び本船水先人の口述によれば、本船の機器類には、不具合又は故障はなかった。
