船舶事故調査報告書

船種 船名 輸送艦 おおすみ
船舶番号 4001 (艦船国籍証書の番号)
基準排水量 8,900トン

船種 船名 プレジャーボート とびうお
船舶番号 270-37050広島
総トン数 5トン未満 (長さ7.60m)

事故種類 衝突
発生日時 平成26年1月15日 08時00分ごろ
発生場所 広島県大竹市阿多田島東方沖
大竹市所在の阿多田港猪ノ子東防波堤灯台から真方位077°
1,250m付近
(概位 北緯34° 11.8' 東経132° 19.8')

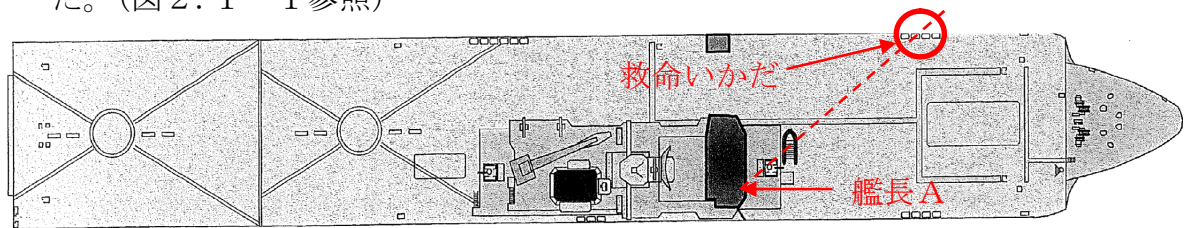
図2.1-1 B船が見えなくなった方向(艦長Aの口述を図案化したもの)

艦長A及び船務長Aは、5回目の汽笛が鳴り終わった直後、B船がA船に対して直角に近い約250°の針路で船首方至近に向けてきているように見えた後、A船の左舷船首の救命いかだ付近の甲板の陰に入って見えなくなった。(図2.1-1参照)

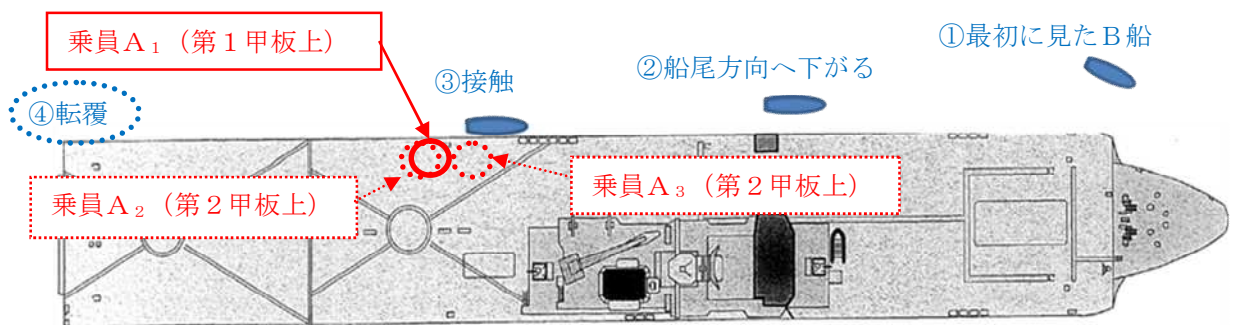
図2.1-2 乗員A₁が目撃したB船(乗員A₁の口述を図案化したもの)

乗員A₁は、最上層の全通甲板である第1甲板の左舷後方寄りにおいて、汽笛を聞いた後30秒ぐらいして周囲を見たとき、B船が、A船の左舷船首至近で船側線に対して約20°~30°で交差する態勢からA船の船側線と平行する態勢となって船尾方向へ下がり、近くの左舷船側外板に接触した後、左舷側に傾き、ブルワークを越えて海水が浸入し、船尾付近で左舷側に転覆したのを目撃した。(図2.1-2参照)

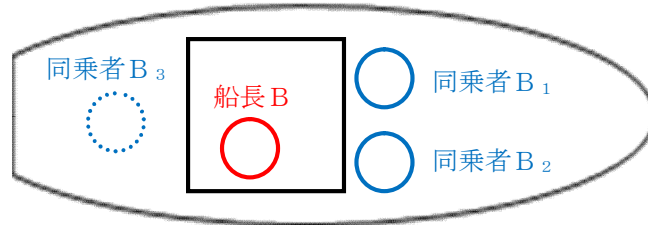
図2.1-3 B船の乗船位置(同乗者B₁及び同乗者B₂の口述を図案化したもの)

船長Bは操舵室内で操船し、同乗者B₁は操舵室前方左舷側の甲板上に置いたクーラーボックスに、同乗者B₂は同乗者B₁の右隣に置いたクーラーボックスにそれぞれ腰を掛け、同乗者B₃は船尾で釣りの餌を準備していた。(図2.1-3参照)

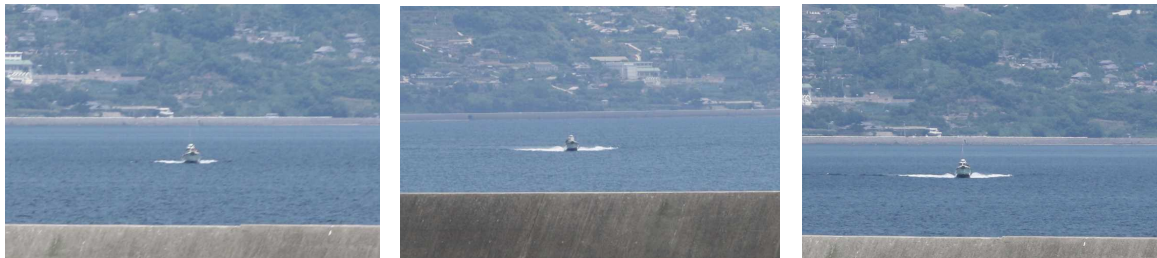
写真2.11-2 B船の同型船の白波（左から、針路約260°速力約12kn、針路約265°速力約16kn、針路約260°速力約20kn）

船長Cの口述によれば、針路は、約255°、約260°及び約265°のとき、速力は、16kn及び20knのときが、本事故時に目撃した白波に近かった。(写真2.11-2参照)

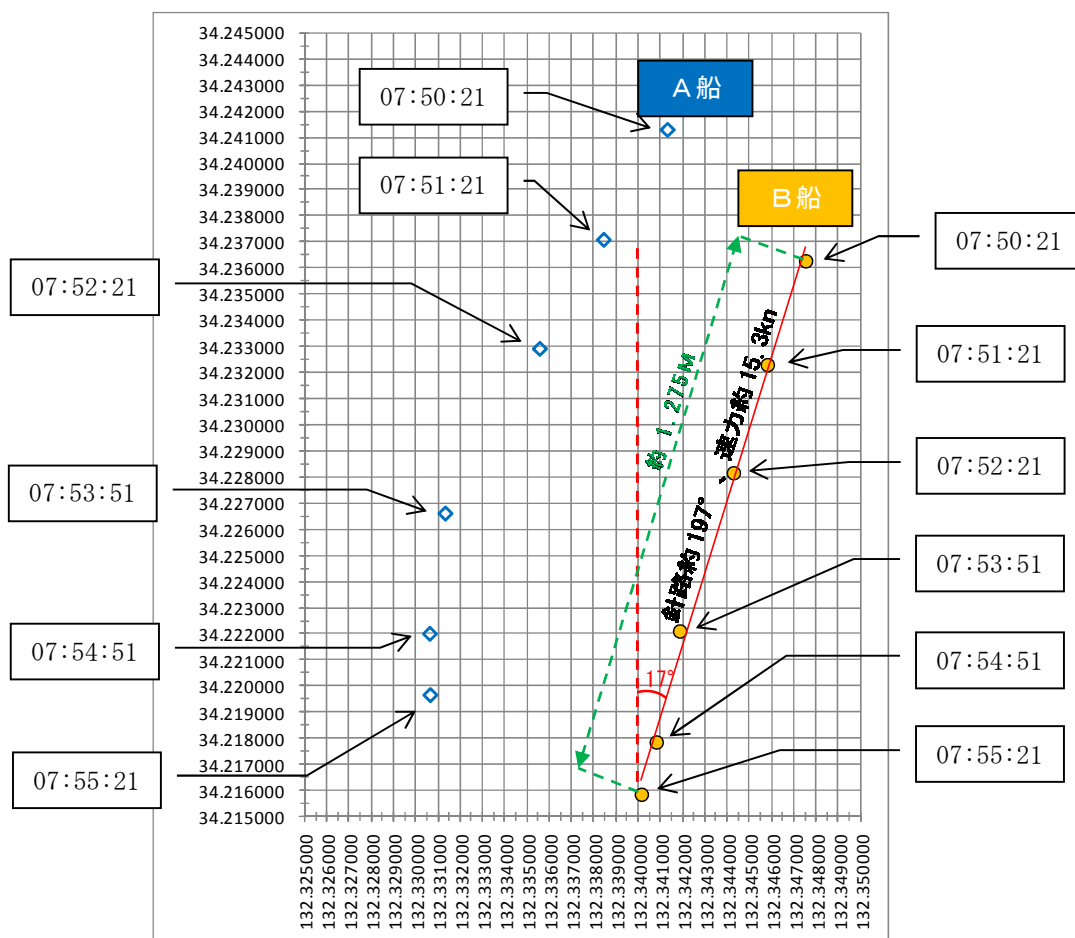
図 3. 1 船位から求めた B 船の平均針路の近似直線

また、07時50分21秒ごろの船位と07時55分21秒ごろの船位との2点間の距離は約1.275Mであり、この間のB船の平均速力は約15.3knであった可能性があると考えられる。(図3.1参照)

左見張員Aは、B船との距離が徐々に縮まる状況であったところ、07時59分ごろからB船が接近するようになったのを認め、このとき、双眼鏡の目盛りでB船の方位が左舷船首約 50° であることを確認していることから、B船は、07時55分21秒～59分ごろ変針することなく航行し、また、07時59分ごろA船から約 130° （左舷船首約 50° ）の方位線と図3.1の近似直線の延長線（針路約 197° ）との交点（概位北緯 $34^{\circ}11'59.9''$ 東経 $132^{\circ}20'01.7''$ ）付近を航行していた可能性があると考えられる。

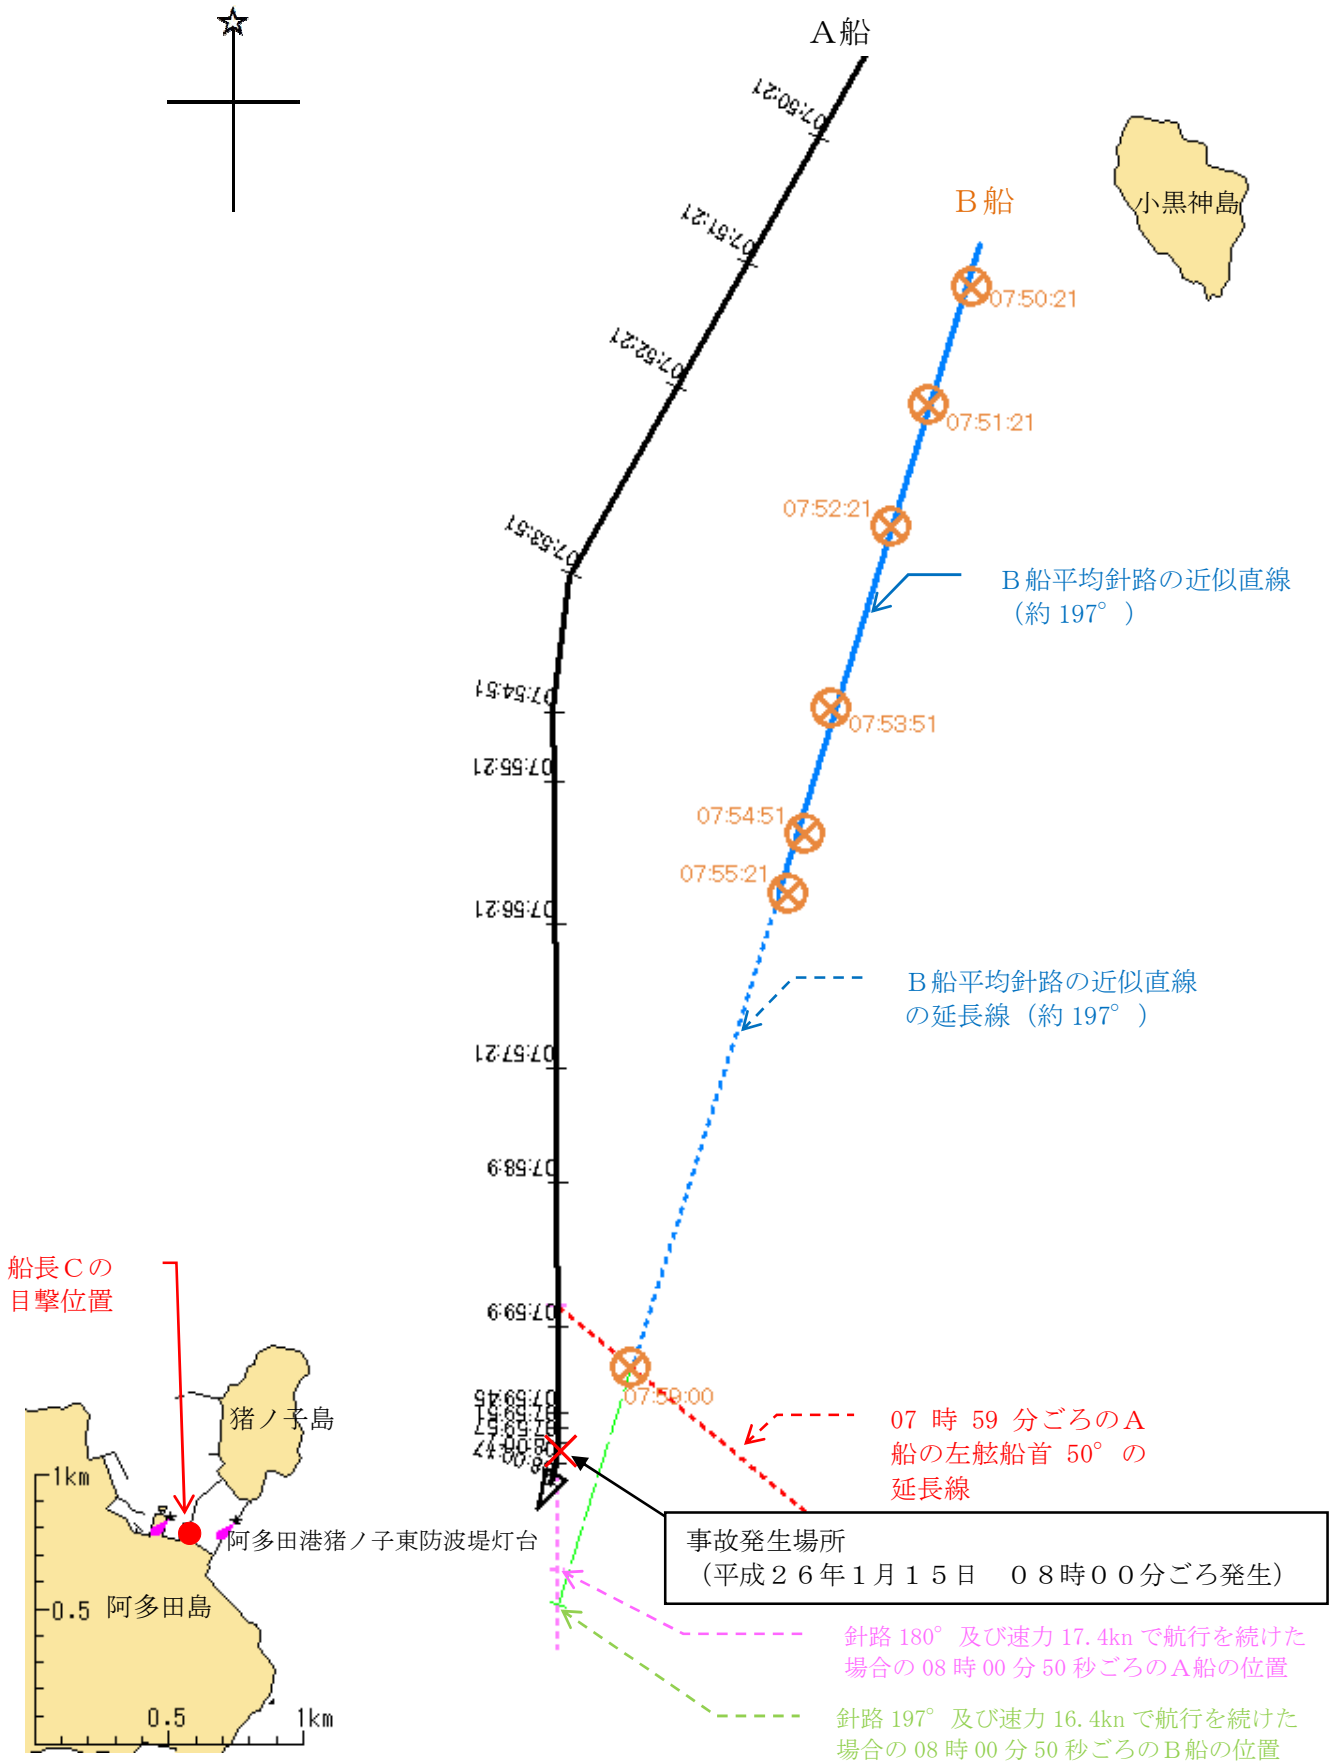
付図2 推定航行経路図（その2）

- ① 付図2及び付図3に示したとおり、07時59分ごろ両船間の距離は約355mであり、また、その後、A船が針路約 180° 及び速力約17.4kn(表2.1-1 A I S記録(抜粋)の07時59分21秒の対地針路及び速力)、B船が針路約 197° 及び速力約16.4knでそれぞれ航行を続けたとすれば、08時00分50秒ごろ、B船は、A船の前方約130m(船首から約60m)を通過すること
- ② 船長Cは、A船が2～5回目の汽笛を吹鳴した07時59分46秒～55秒ごろの間、阿多田漁港の方向に航行する態勢のB船を目撃したこと
なお、同乗者B₁及び同乗者B₂は、B船が衝突するまで針路を変更していない旨口述しているが、B船が徐々に右に転針したことから、このことに気付かなかった可能性があると考えられる。
