# 船舶事故調査報告書

船種船名 作業船 十八日海丸

事故種類 衝突（橋脚）

発生日時 平成22年12月1日 13時48分ごろ

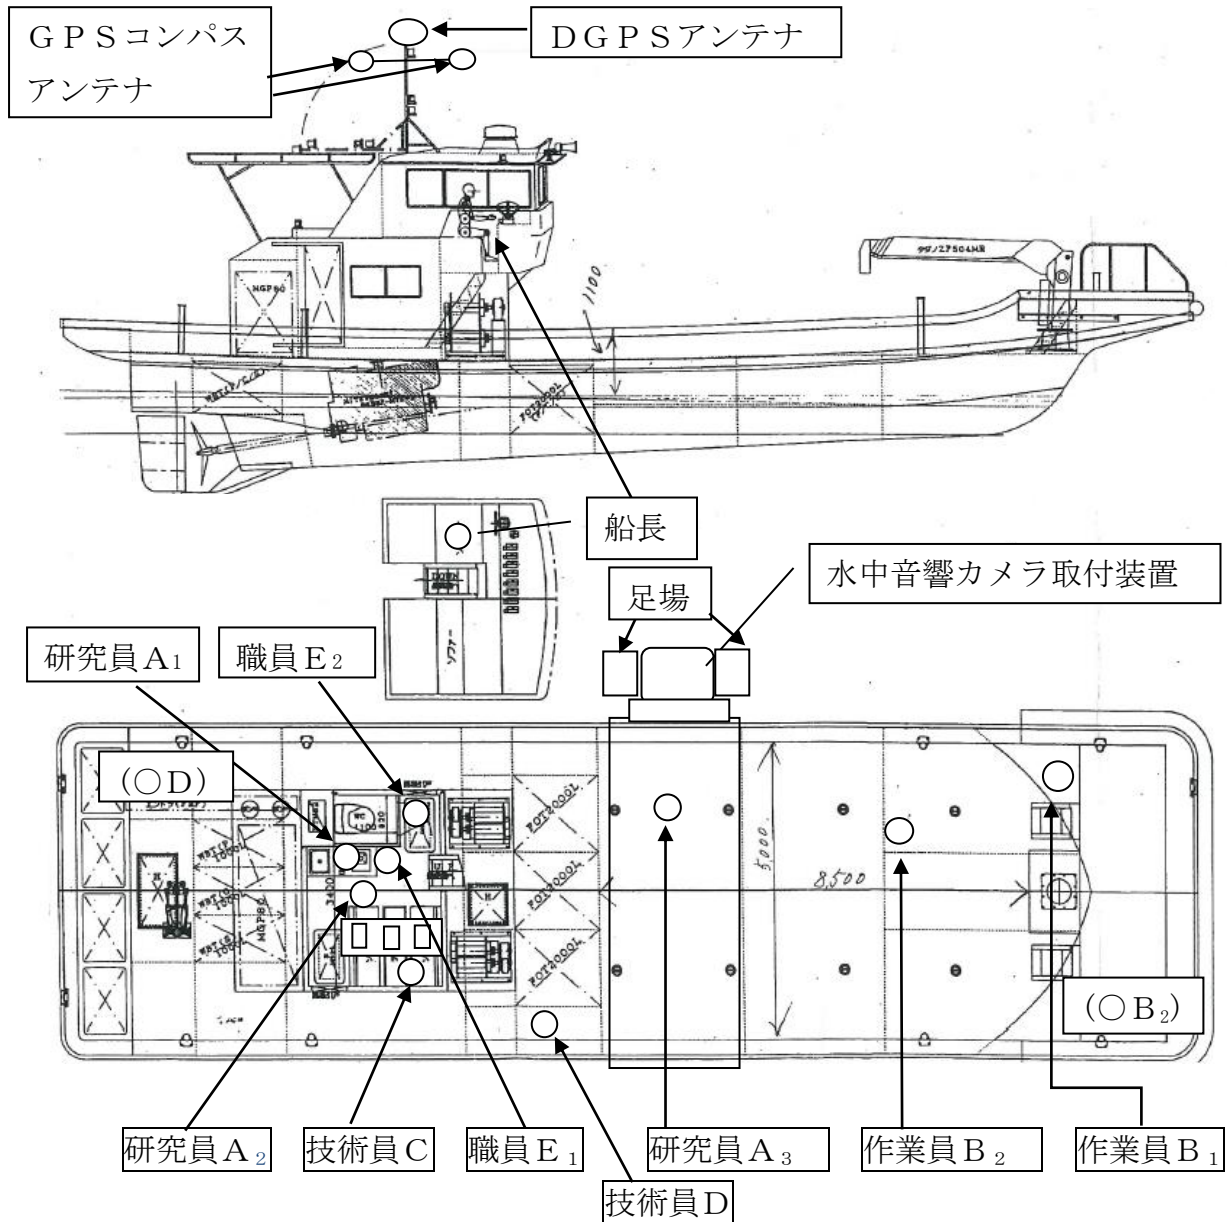
付図2 一般配置図及び人員の位置状況

乗船者は、本事故当時、操舵室に船長が、船室内の水中音響カメラモニター画面前に研究員A<sub>1</sub>、研究員A<sub>2</sub>、技術員C、職員E<sub>1</sub>及び職員E<sub>2</sub>が、上甲板前部に作業員B<sub>1</sub>及び作業員B<sub>2</sub>が、左舷船尾に技術員Dがそれぞれ位置していた。

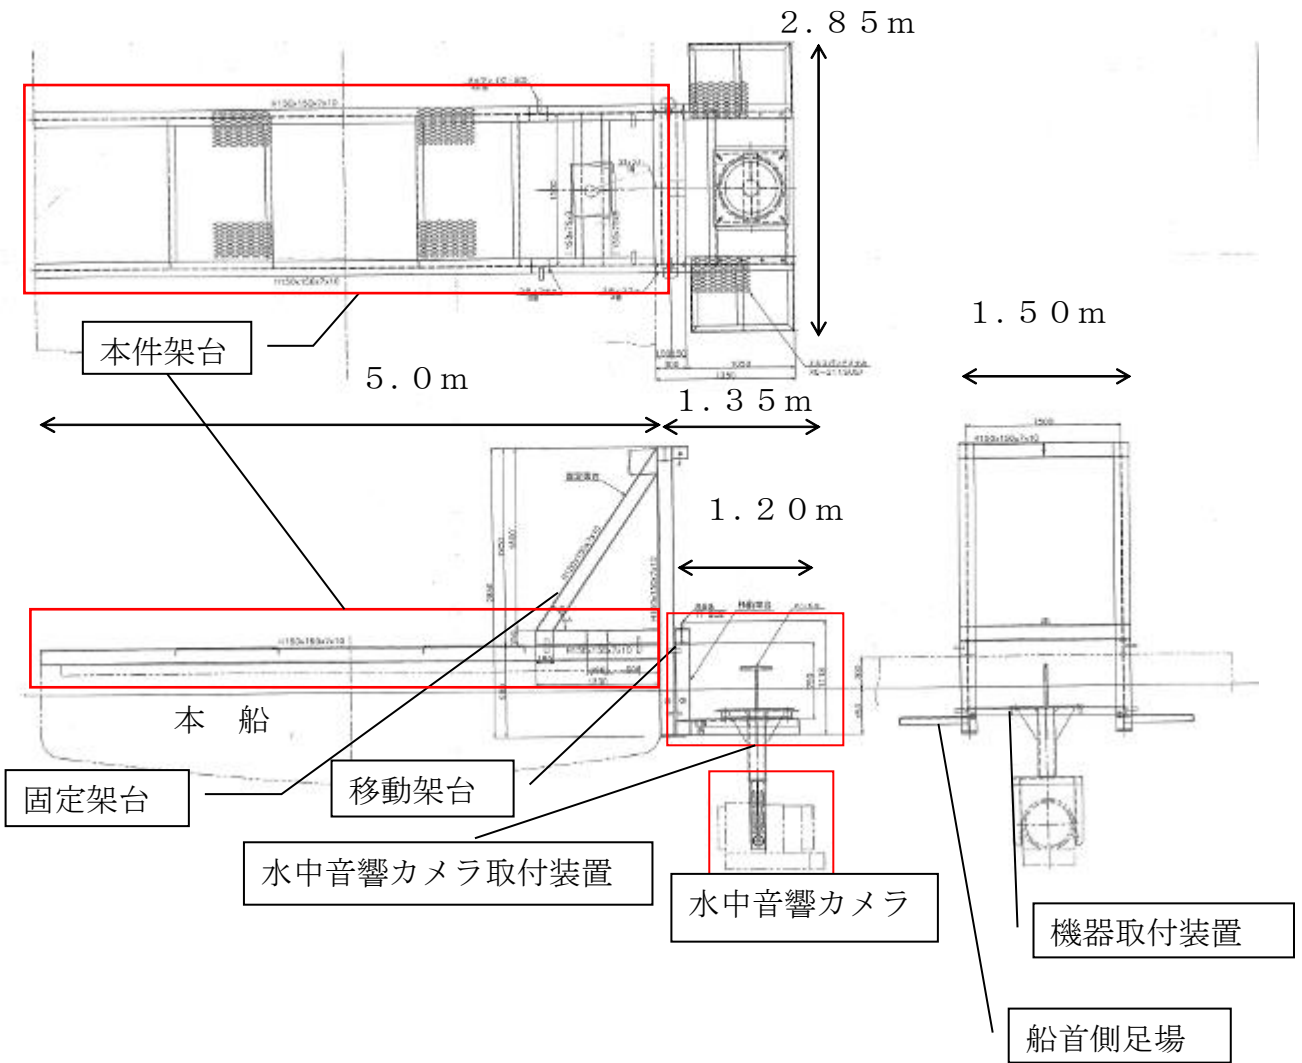
付図3 水中音響カメラ取付装置及び本件架台等設置図

2.1、2.3及び2.4から、本船は、左舷船尾が進入防止用ロープに接触し、続いて水中音響カメラ取付装置の船首側足場と本件はしごが衝突したことから、本件架台を固定するレバーブロックを掛けるために上甲板に設置された固定金具4個のうち3個が脱落するとともに、レバーブロック1台のチェーンが破断したことから、本件架台及び水中音響カメラ取付装置が水中音響カメラと共に海中に落下し、また、水中音響カメラ取付装置が落下する際、左舷中央部外板に破口及び左舷防舷材に破損を生じたほか、進入防止用ロープ2本には、4個の固定フロートが移動す

A研究所は、事故後の改善事項として本件架台及び水中音響カメラ取付装置の構造を見直し、建設会社は、水中音響カメラ取付装置が橋脚等に衝突しても固定用具が破断して同装置が脱落し、架台に衝撃が及ばないように安全性の向上を図った。

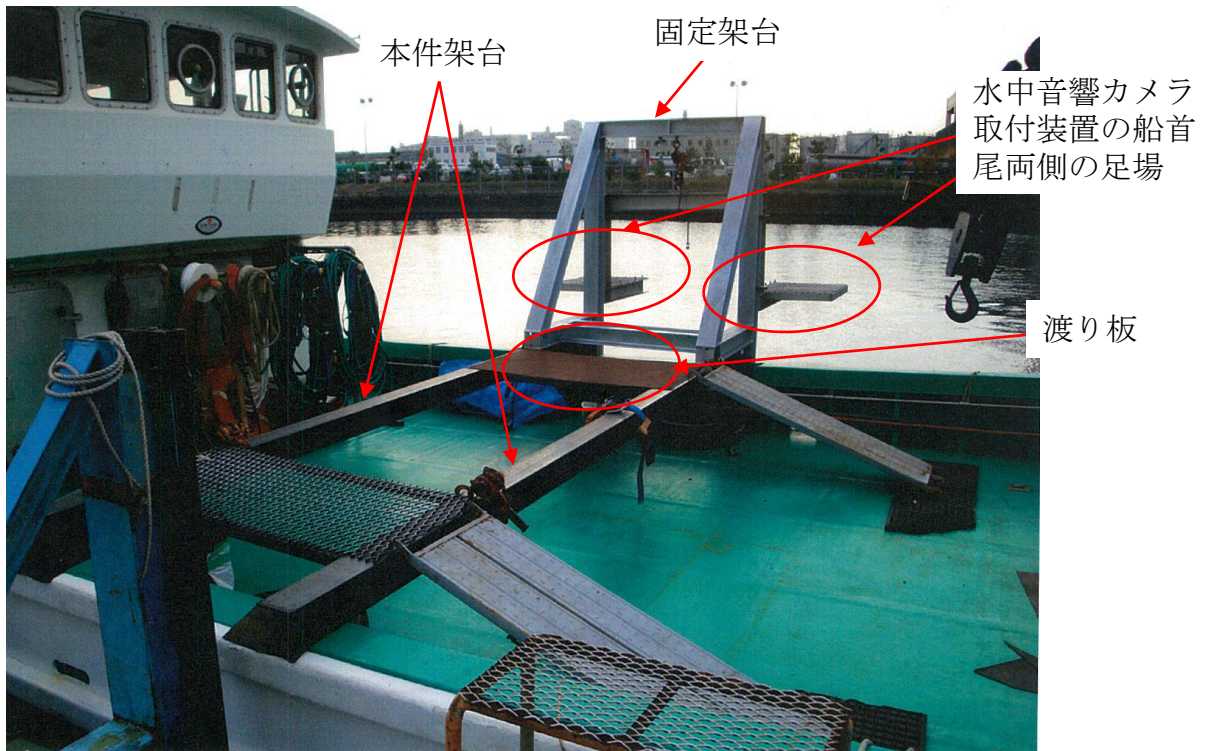
写真4-2 本件架台等の設置状況 (その2)

本船は、本件架台を固定するためのレバブロック<sup>\*3</sup>を掛ける上甲板に設置されたラッシングソケット（以下「固定金具」という。）4個のうち3個が脱落するとともに、レバブロック1台のチェーンが破断して本件架台が水中音響カメラと共に海中に落下し、水中音響カメラ取付装置が落下する際、左舷中央部外板に約14cmの破口及び左舷防舷材に破損を生じた。
