## 船舶事故調査報告書

事故種類	火災
発生日時	平成26年9月30日（火） 05時40分ごろ
発生場所	熊本県長洲町長洲港北西方沖 長洲港北防波堤灯台から真方位300° 6,700m付近 （概位 北緯32° 57.2′ 東経130° 22.6′）
事故調査の経過	平成26年10月1日、本事故の調査を担当する主管調査官（長崎事務所）ほか1人の地方事故調査官を指名した。 原因関係者から意見聴取を行った。
事実情報 船種船名、総トン数 船舶番号、船舶所有者等 L×B×D、船質 機関、出力、進水等	遊漁船 <sup>こうりゅう</sup> 幸龍丸、4.9トン FO3-32760（漁船登録番号）、個人所有 11.98m（Lr）×2.78m×0.95m、FRP ディーゼル機関、279.49kW、平成5年10月12日 第260-31820号（船舶検査済票の番号）
乗組員等に関する情報	船長 男性 63歳 一級小型船舶操縦士・特殊小型船舶操縦士・特定 免許登録日 昭和62年12月3日 免許証交付日 平成26年5月29日 （平成32年5月11日まで有効）
死傷者等	なし
損傷	機関室給気ファン、主機計装配線、電気配線及び防音用ゴム板の焼損、過給機ブロワ側ケーシングに亀裂
事故の経過	本船は、船長が1人で乗り組み、釣り客4人を乗せ、長洲港北西方沖を主機回転数毎分1,700で南進中、平成26年9月30日05時40分ごろ主機回転数が低下したので、操縦レバーを中立にして機関室を見たところ、過給機の吸入口付近から黒煙が出ていたので、主機を停止して釣り客を船首に避難させた。 本船は、船長が、海上保安庁に火災発生の連絡をした後、海水ポンプを始動して消火作業を開始し、05時44分ごろ海水ポンプが停止したが、自動拡散型粉末消火器（消火薬剤量0.8kg、有効鎮火容積4m <sup>3</sup> ）が作動して鎮火した。 本船は、来援した僚船に右舷側を横抱きにされ、08時06分ごろ三池港に帰った。

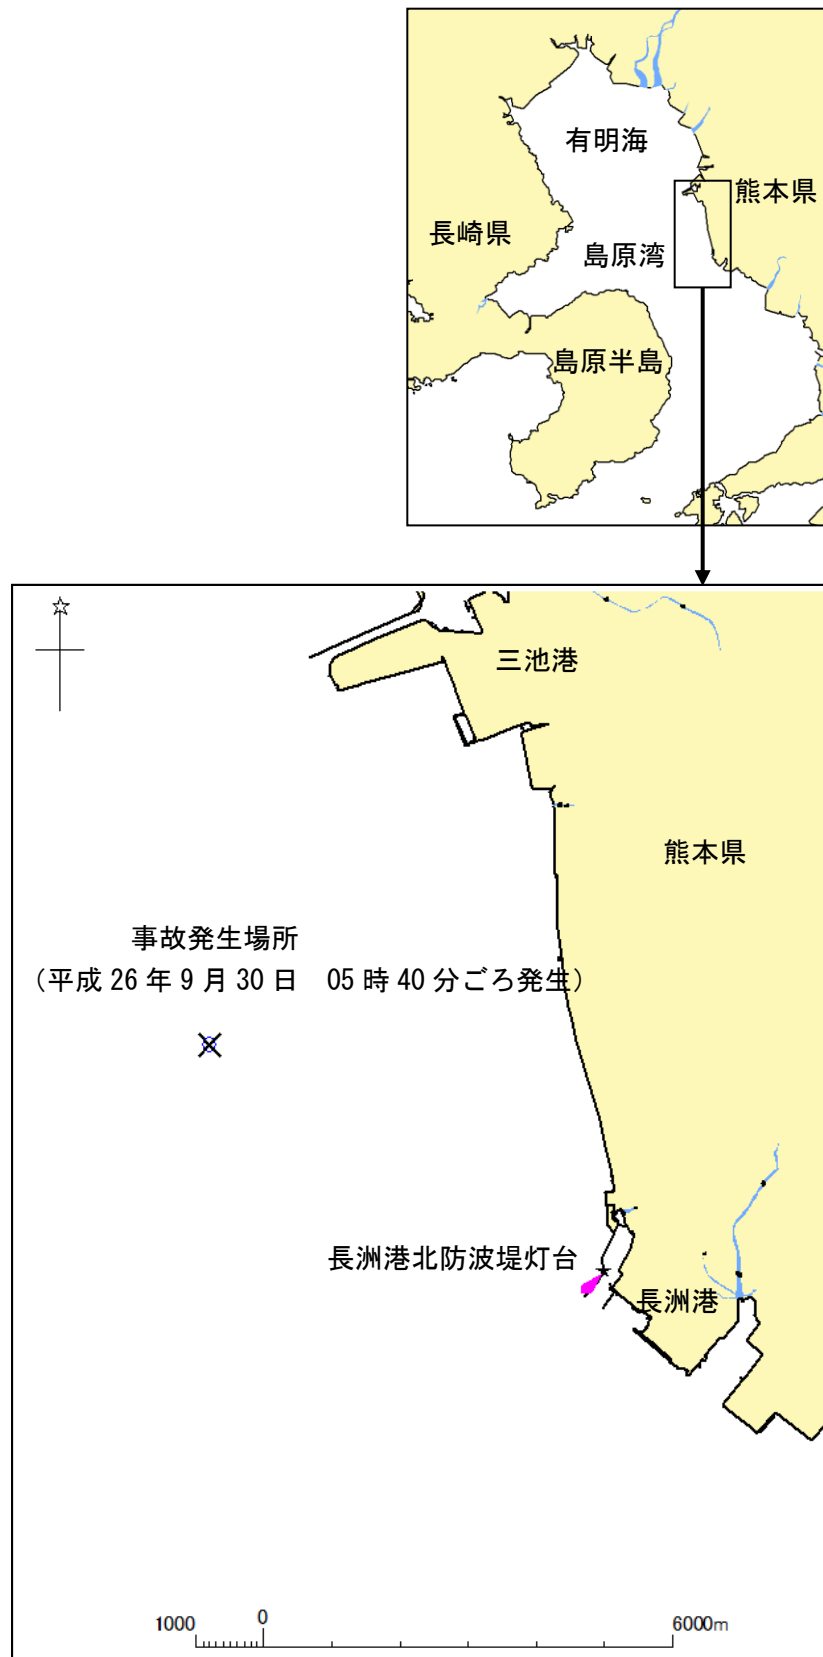
付図1 事故発生経過概略図

<p>本船は、入港後、機関室内の点検を行ったところ、‘機関室天井の耐火材の取付けボルトにナット留めされていた防音用のゴム板’（以下「本件ゴム板」という。）、電気配線、主機計装配線及び給気ファンの焼損及び過給機ブロワ側ケーシングの亀裂が判明した。</p> <p>（付図1 事故発生経過概略図 参照）</p>
<p>気象・海象</p>	<p>気象：天気 曇り、風 なし、視界 良好</p> <p>海象：海上 平穏</p>
<p>その他の事項</p>	<p>本船は、本件ゴム板（発火点350℃）の船尾側の取付けナットが外れ、約20cm下方にあった過給機の上に垂れ下がって焼損していたほか、天井に敷設された電気配線の一部が焼損して導線が露出した状態で主機の上に垂れ下がっていた。（写真1参照）</p> <div data-bbox="544 689 1377 1070" data-label="Image"> </div> <p>写真1 過給機周辺の状況</p> <p>本船は、機関室の船尾側中央より左舷上部に自動拡散型粉末消火器が1本設置され、同消火器の噴霧口が約1m離れた過給機に直接向いた状態であり、過給機との間に消火薬剤の噴霧の障害になるものが何もなかった。（写真2参照）</p> <div data-bbox="555 1317 1348 1664" data-label="Image"> </div> <p>写真2 自動拡散型粉末消火器の設置状況</p> <p>本船は、航行中の主機排気温度が約500℃であった。</p> <p>本船は、船長が平成22年12月に購入した際、本件ゴム板は取り付けられていた。</p> <p>本船は、火災警報装置がなかった。</p>
<p>分析</p> <p>乗組員等の関与</p> <p>船体・機関等の関与</p>	<p>なし</p> <p>あり</p>
