船舶事故調査報告書

船種船名 旅客船 あおぼと

事故種類 乗揚

発生日時 平成26年5月6日 11時48分ごろ

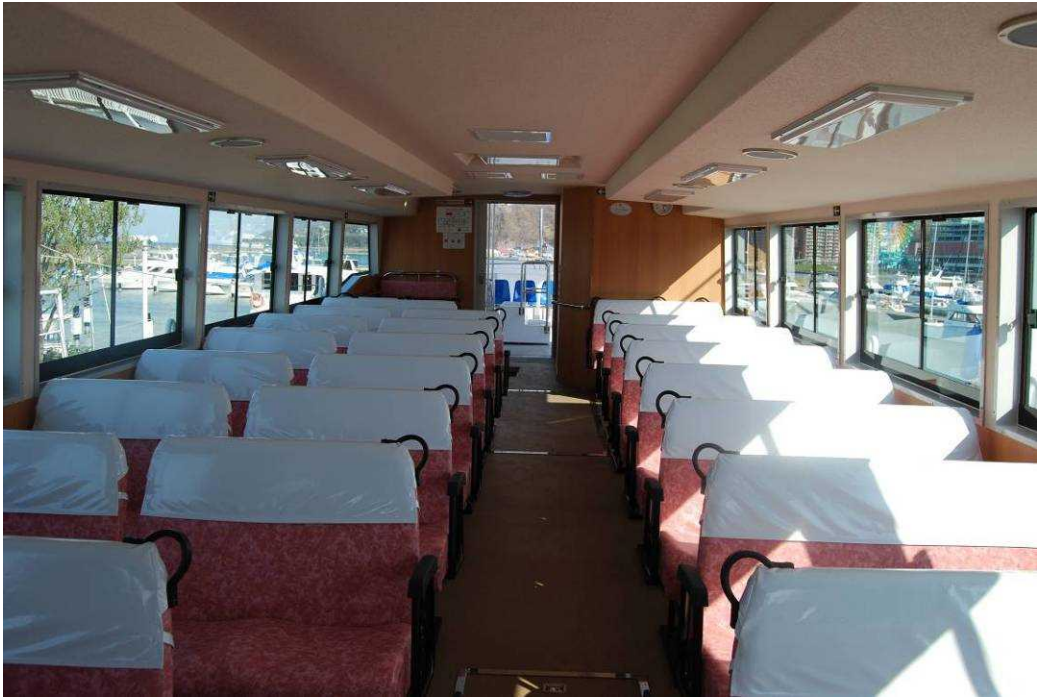
写真5 客室内

2.1及び2.2から、暗岩に乗り揚げた際、客室内の座席に腰を掛けて外を見ていた旅客が衝撃とともに前席の背もたれとぶつかるなどし、後部甲板で立って外の景色を眺めていた旅客が転倒して支柱等と接触したことなどにより、旅客14人が左肋軟骨損傷、腰部打撲及び頸椎捻挫等の軽傷を負ったが、その他の旅客及び乗組員に負傷者はいなかったものと考えられる。
