船舶事故調査報告書

事故種類	衝突（係船浮標）
発生日時	平成26年10月27日 18時45分ごろ
発生場所	愛知県名古屋港第1区 名古屋北信号所から真方位192°550m付近 （概位 北緯35°05.09′ 東経136°52.77′）
事故調査の経過	平成26年11月17日、本事故の調査を担当する主管調査官（横浜事務所）ほか1人の地方事故調査官を指名した。 原因関係者から意見聴取を行った。
事実情報 船種船名、総トン数 船舶番号、船舶所有者等 L×B×D、船質 機関、出力、進水等	旅客船 ^{ふくしままきのり} 福島正則、6.6トン 240-41582愛知、近藤産興株式会社（船舶所有者）、東山 ガーデン株式会社（船舶借入人） 14.92m×2.39m×0.75m、FRP ガソリン機関、66.20kW、平成8年5月
乗組員等に関する情報	船長 男性 23歳 一級小型船舶操縦士・特定 免許登録日 平成22年3月25日 免許証交付日 平成26年6月19日 （平成31年6月18日まで有効） 接客係 女性 74歳
死傷者等	軽傷 1人（接客係）
損傷	船首部外板に亀裂
事故の経過	本船は、船長が1人で乗り組み、接客係1人及び旅客10人を乗せ、名古屋市中区の堀川と名古屋港第1区のガーデンふ頭南方沖を遊覧する目的で、平成26年10月27日17時45分ごろ堀川の棧橋を出発し、ガーデンふ頭に沿って西進したのちに左転し、ガーデンふ頭南方沖を約5ノットの対地速力で南進した。 船長は、いつものように名古屋市港区潮見町所在の新名古屋火力発電所の煙突（以下「本件煙突」という。）を船首目標として航行し、左舷側に見えるはずの名古屋港係船浮標 No12（以下「本件係船浮標」という。）を探しながら航行していたところ、船首方約10mに本件係船浮標を認めて機関を後進とした。 本船は、18時45分ごろ、前進行きあしのある状態で船首部が本

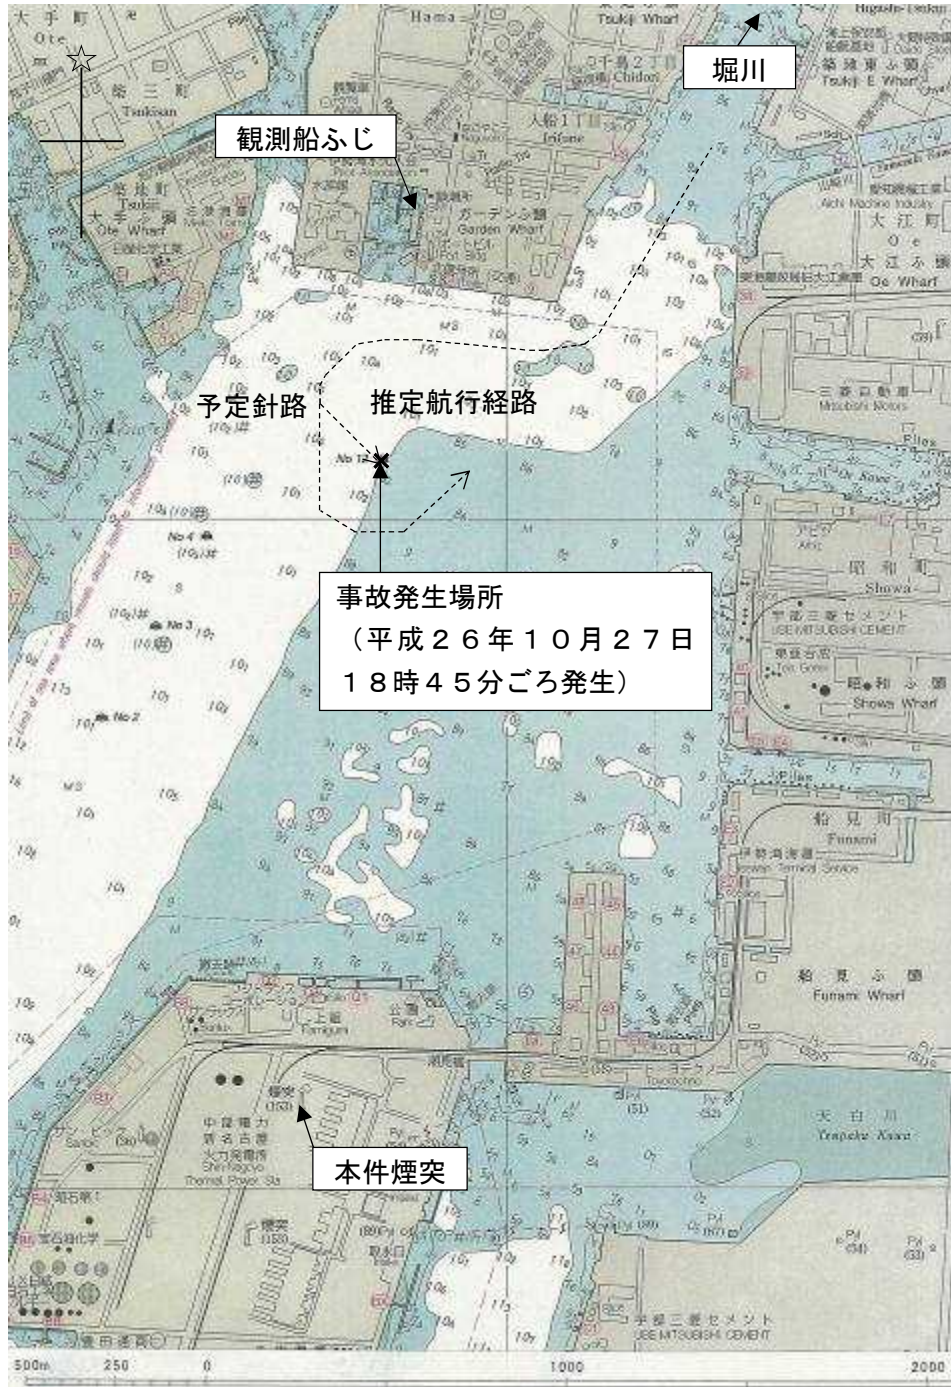
付図1 事故発生経過概略図

分析	
乗組員等の関与	あり
船体・機関等の関与	なし
気象・海象等の関与	あり
判明した事項の解析	<p>本船は、名古屋港第1区のガーデンふ頭南方沖を南進中、船長が、左舷側に見えてくるはずの本件係船浮標を探すことに注意を向け、船首方の見張りを適切に行っていなかったことから、本件係船浮標に向</p>

<p>かう態勢となっていることに気付かずに航行し、本件係船浮標に衝突したものと考えられる。</p> <p>本船は、いつものように本件煙突を船首目標としたが、北西の風に圧流されたことから、本件係船浮標に向かう態勢となって航行したものと考えられる。</p> <p>船長は、本件係船浮標を左舷側に見て通過した所で折り返していたことから、本件係船浮標を探すことに注意を向けていたものと考えられる。</p> <p>本船が本件係船浮標に衝突した際、接客係は、立っていたことから、転倒して負傷したものの、旅客は、全員が座席に腰を掛けていたことから、負傷しなかったものと考えられる。</p>
原因	<p>本事故は、夜間、本船が、名古屋港第1区のガーデンふ頭南方沖を南進中、船長が、左舷側に見えてくるはずの本件係船浮標を探すことに注意を向け、船首方の見張りを適切に行っていなかったため、本件係船浮標に向かう態勢となっていることに気付かずに航行し、本件係船浮標に衝突したことにより発生したものと考えられる。</p>
参考	<p>運航管理者は、本事故後、船長に対して次の対策を講じた。</p> <ul style="list-style-type: none"> ・ 風波の影響で本件係船浮標が視認できないときは、本件係船浮標を回らずにガーデンふ頭の南側で折り返すこと。 <p>今後の同種事故等の再発防止に役立つ事項として、次のことが考えられる。</p> <ul style="list-style-type: none"> ・ 状況に応じて常時適切な見張りを行うこと。 ・ 船体動揺などが予想される状況下、船内を歩行するような場合、手すりなどをつかみ、不意の動揺に備えること。 ・ 船長は、船体の特性に配慮した操船を行う一方、必要に応じて旅客等に対して安全に対する注意喚起を行うこと。
