船舶事故調査報告書

事故種類	転覆
発生日時	平成26年8月2日 05時20分ごろ
発生場所	和歌山県由良町の黒島北西岸沖 衣奈港 A防波堤灯台から真方位325° 2,340m付近 （概位 北緯34°00.46′ 東経135°05.57′）
事故調査の経過	平成26年8月4日、本事故の調査を担当する主管調査官（神戸事務所）ほか1人の地方事故調査官を指名した。 原因関係者から意見聴取を行った。
事実情報 船種船名、総トン数 船舶番号、船舶所有者等 L×B×D、船質 機関、出力、進水等	瀬渡船 15号栄福丸、4.5トン WK3-13727（漁船登録番号）、個人所有 11.77m (Lr) × 2.45m × 0.94m、FRP ディーゼル機関、180kW、昭和49年3月20日 第252-25500号（船舶検査済票の番号）
乗組員等に関する情報	船長 男性 60歳 一級小型船舶操縦士・特殊小型船舶操縦士・特定 免許登録日 平成4年6月1日 免許証交付日 平成23年11月14日 （平成29年5月31日まで有効） 船舶所有者 男性 86歳
死傷者等	なし
損傷	船体及び機関に濡損
事故の経過	<p>本船は、船長が1人で乗り組み、由良町衣奈漁港北方に位置する黒島の北西端付近のサンキチと称する磯（以下「本件磯」という。）に渡した釣り客から、波が高いので迎えに来てほしい旨の連絡を受けて本件磯付近に至り、船長が、本件磯に着けるタイミングを計るため、うねりの周期に合わせて2～3回程度前後進を行ったのち、前進して船首を本件磯に着け、釣り客が乗船して来ることを待った。</p> <p>船長は、うねりが引く際に船尾が下に落ち込んだので、その状態で釣り客を乗船させれば、釣り客が低い位置で本船に乗り込むこととなり、次のうねりが来たときに本船が持ち上げられて船首が釣り客に当たるおそれがあるので、危険であると判断し、機関を後進にかけて本船を約3～4m後退させた。</p>

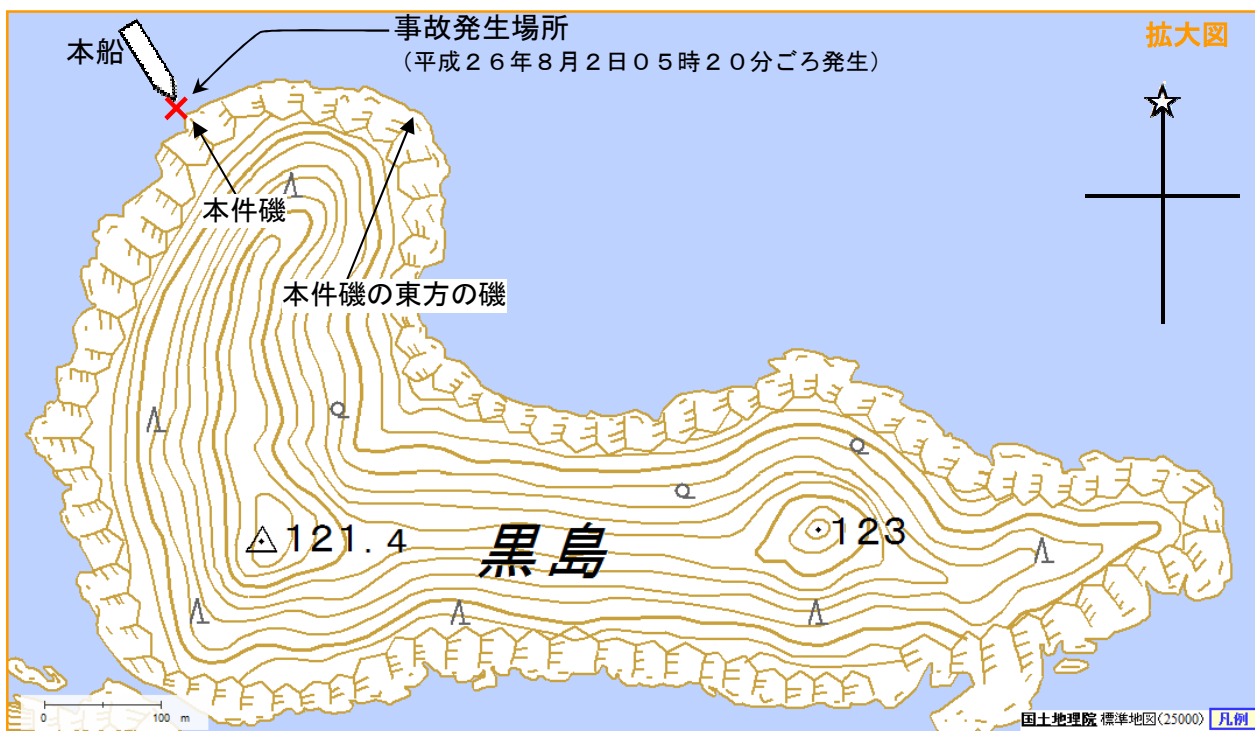
写真1 本件磯及びその右方の岩場

けていなかった。
分析 乗組員等の関与 船体・機関等の関与 気象・海象等の関与 判明した事項の解析	あり なし あり 本船は、黒島北西岸沖において、本件磯に着けて釣り客を乗船させようと待機中、うねりを受け、船尾が持ち上げられるとともに右方の岩場に当たって反射した波を右舷側に受けたことから、右舷側が持ち上げられて左舷側に傾斜し、転覆したものと考えられる。 船長は、南西からのうねりが発生しているにもかかわらず、本件磯が黒島北西岸にあり、風波の影響が少ないことから、海上風警報が発表されている状況下、瀬渡しを行ったものと考えられる。
原因	本事故は、本船が、黒島北西岸沖において、本件磯に着けて釣り客を乗船させようと待機中、うねりを受け、船尾が持ち上げられるとともに右方の岩場に当たって反射した波を右舷側に受けたため、右舷側が持ち上げられて左舷側に傾斜し、転覆したことにより発生したものと考えられる。
参考	今後の同種事故等の再発防止及び被害の軽減に役立つ事項として、次のことが考えられる。 <ul style="list-style-type: none"> ・ 船体を磯に着ける場合、岩場に当たって反射した波を横方向から受けることがない場所を選ぶこと。 ・ 船舶所有者は、業務規程に定めた出航中止基準を遵守し、四国沖北部に海上警報が発表中は船舶を出航させてはならない。
