## 船舶事故調査報告書

平成27年6月11日  
 運輸安全委員会（海事部会）議決  
 委員長 後藤昇弘  
 委員 庄司邦昭（部会長）  
 委員 小須田 敏  
 委員 石川敏行  
 委員 根本美奈

<b>事故種類</b>	火災
<b>発生日時</b>	不明（平成26年3月2日 02時00分ごろ～05時00分ごろの間）
<b>発生場所</b>	不明（高知県室戸岬灯台から真方位178° 230海里付近（概位北緯29° 25.9′ 東経134° 17.2′）において、炎上し漂流している状態で発見された。）
<b>船舶事故の概要</b>	<p>漁船第八海星丸<sup>かいせい</sup>は、船長及び機関長ほか5人が乗り組み、室戸岬南方沖において、平成26年3月2日02時00分ごろ～05時00分ごろの間に機関室内で火災が発生した。</p> <p>第八海星丸は、10時45分ごろ海上保安庁の航空機により、炎上しながら漂流している状態で発見された。</p> <p>乗組員は、翌3日、捜索中の僚船により4人が発見、救助されたが、船長及び機関長を含む3人は意識がなく、後に死亡が確認され、1人が負傷し、また、他の乗組員3人が行方不明となった。</p> <p>第八海星丸の船体は、捜索されたものの発見されなかった。</p>
<b>事故調査の経過</b>	<p>(1) 調査組織 平成26年3月3日、本事故の調査を担当する主管調査官ほか1人の船舶事故調査官を指名した。</p> <p>(2) 調査の実施時期 平成26年3月12日～14日、30日、7月29日、10月15日、22日口述聴取、3月24日、7月29日現場調査及び口述聴取、10月27日回答書受領</p> <p>(3) 原因関係者からの意見聴取 原因関係者としての船長及び機関長からの意見聴取は、両人が本事故で死亡したため、行わなかった。</p>
<b>事実情報</b>	<p>船種船名 漁船 第八海星丸（以下「本船」という。）（写真1参照）</p> <p>漁船登録番号 KN2-1752</p> <p>主たる根拠地 神奈川県三浦市</p> <p>船舶所有者 シリウスオーシャン株式会社</p> <p>総トン数 19トン</p>

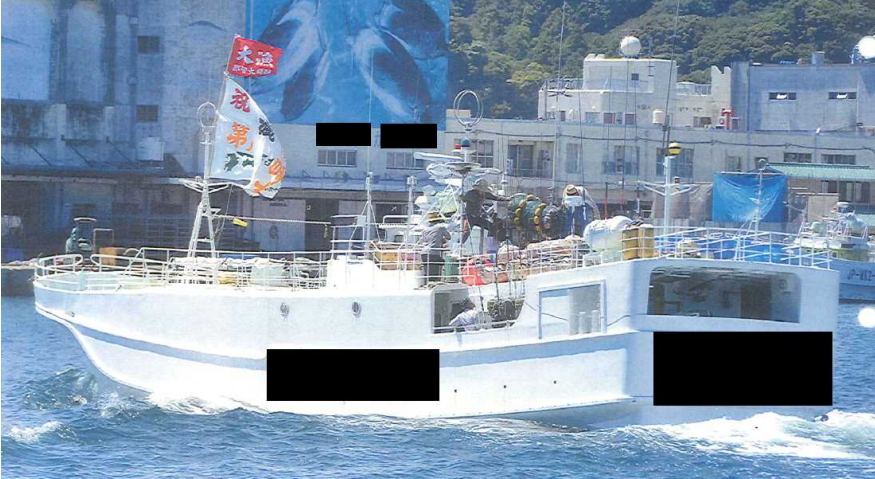
<p>写真1 本船</p>
<p>設備等の情報</p>	<p>(1) 機関室には、中央部に主機が置かれ、その両側に発電機及び燃料タンクが、左舷船首側に配電盤が、右舷船首側にバッテリーがそれぞれ設置されていた。</p> <p>(2) 消防設備として、操舵室及び機関室にそれぞれ持運び式消火器2個が備え付けられていた。</p> <p>(3) 救命設備として、左舷船尾部に救命いかだ1個が、船首部の倉庫に救命胴衣10個が、操舵室にレーダートランスポンダ1個が、操舵室上方にEPIRB（衛星利用非常用位置指示無線標識装置）1個がそれぞれ備え付けられていた。</p> <p>(4) 乗組員の居住設備として、操舵室の後部に船長及び機関長の寝台が、機関室の後側に甲板員及び機関員の船室が配置されていた。</p> <p>(図1、図2参照)</p>
