# 船舶事故調査報告書

船種船名 漁船 第十五観音丸

事故種類 火災

発生日時 平成26年8月18日 22時15分～20分ごろの間

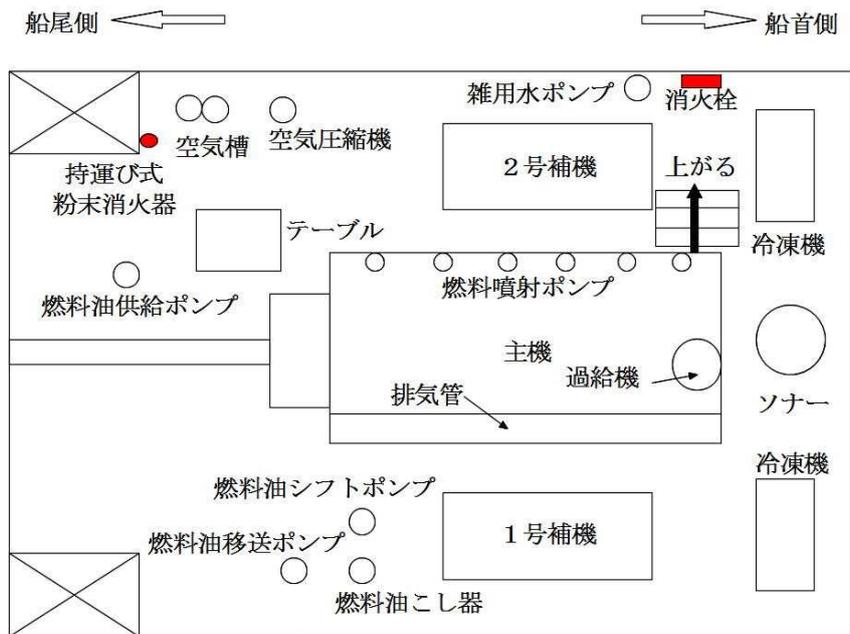
図1 機関室下段 機器配置図

中央に主機が据え付けられ、主機の両側に1号発電補機及び2号発電補機(以下「発電補機」を「補機」という。)がそれぞれ据え付けられていた。主機の前方には、ソナーが、その両側には冷凍機が取り付けられており、1号補機の船尾側には、燃料油こし器、燃料油シフトポンプ、燃料油移送ポンプ、燃料油沈殿槽が、2号補機の船尾側には、空気圧縮機、空気槽、燃料油供給ポンプが置かれていた。(図1参照)

機関長の口述によれば、持運び式粉末消火器が上段左舷側の造水器前方に2本、下段左舷側の空気槽後方に1本置かれ、下段の2号補機の左舷側に雑用水ポンプ及び消火栓が設置されていたが、機関室に火災探知装置は取り付けられていなかった。(図1、図2参照)

主機は、過給機付4サイクル6シリンダのディーゼル機関であり、船首側からシリンダ番号が付されており、左舷側に燃料噴射ポンプが、右舷側上部に防熱材及び覆いが取り付けられた排気集合管が、船首側の上方に過給機が取り付けられていて、各シリンダに排気温度計が取り付けられていた。(図1参照)

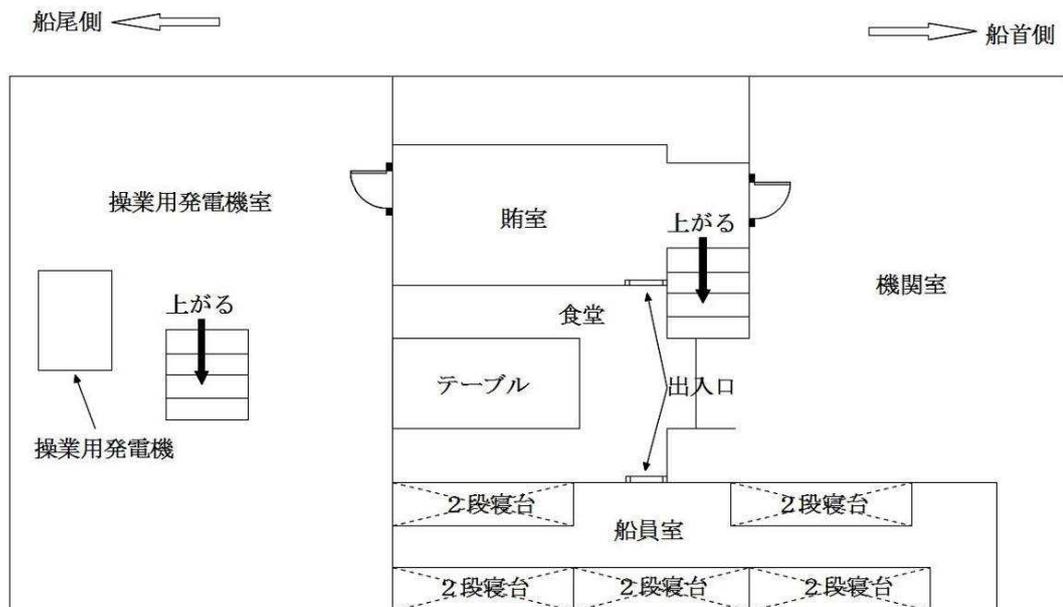
図5 上甲板居住区 見取図

船員室は、左舷中央部分に食堂への扉があり、その船首及び船尾側にそれぞれ2段寝台が船首尾方向に置かれ、船首側上段寝台を甲板員Dが、下段寝台を司厨長が、船尾側上段寝台を機関員Aが、下段寝台を甲板員Eが使用していた。

また、同室右舷側には、船首尾方向に3組の2段寝台が並べて置かれており、船首側上段寝台を甲板員Aが、下段寝台を甲板員Bが、中央側上段寝台は誰も使用しておらず、下段寝台を甲板員Cが、船尾側2段寝台を別の甲板員2人がそれぞれ使用しており、左右両寝台の間が通路になっていた。(図5参照)
