船舶事故調査報告書

平成27年7月9日

運輸安全委員会（海事専門部会）議決

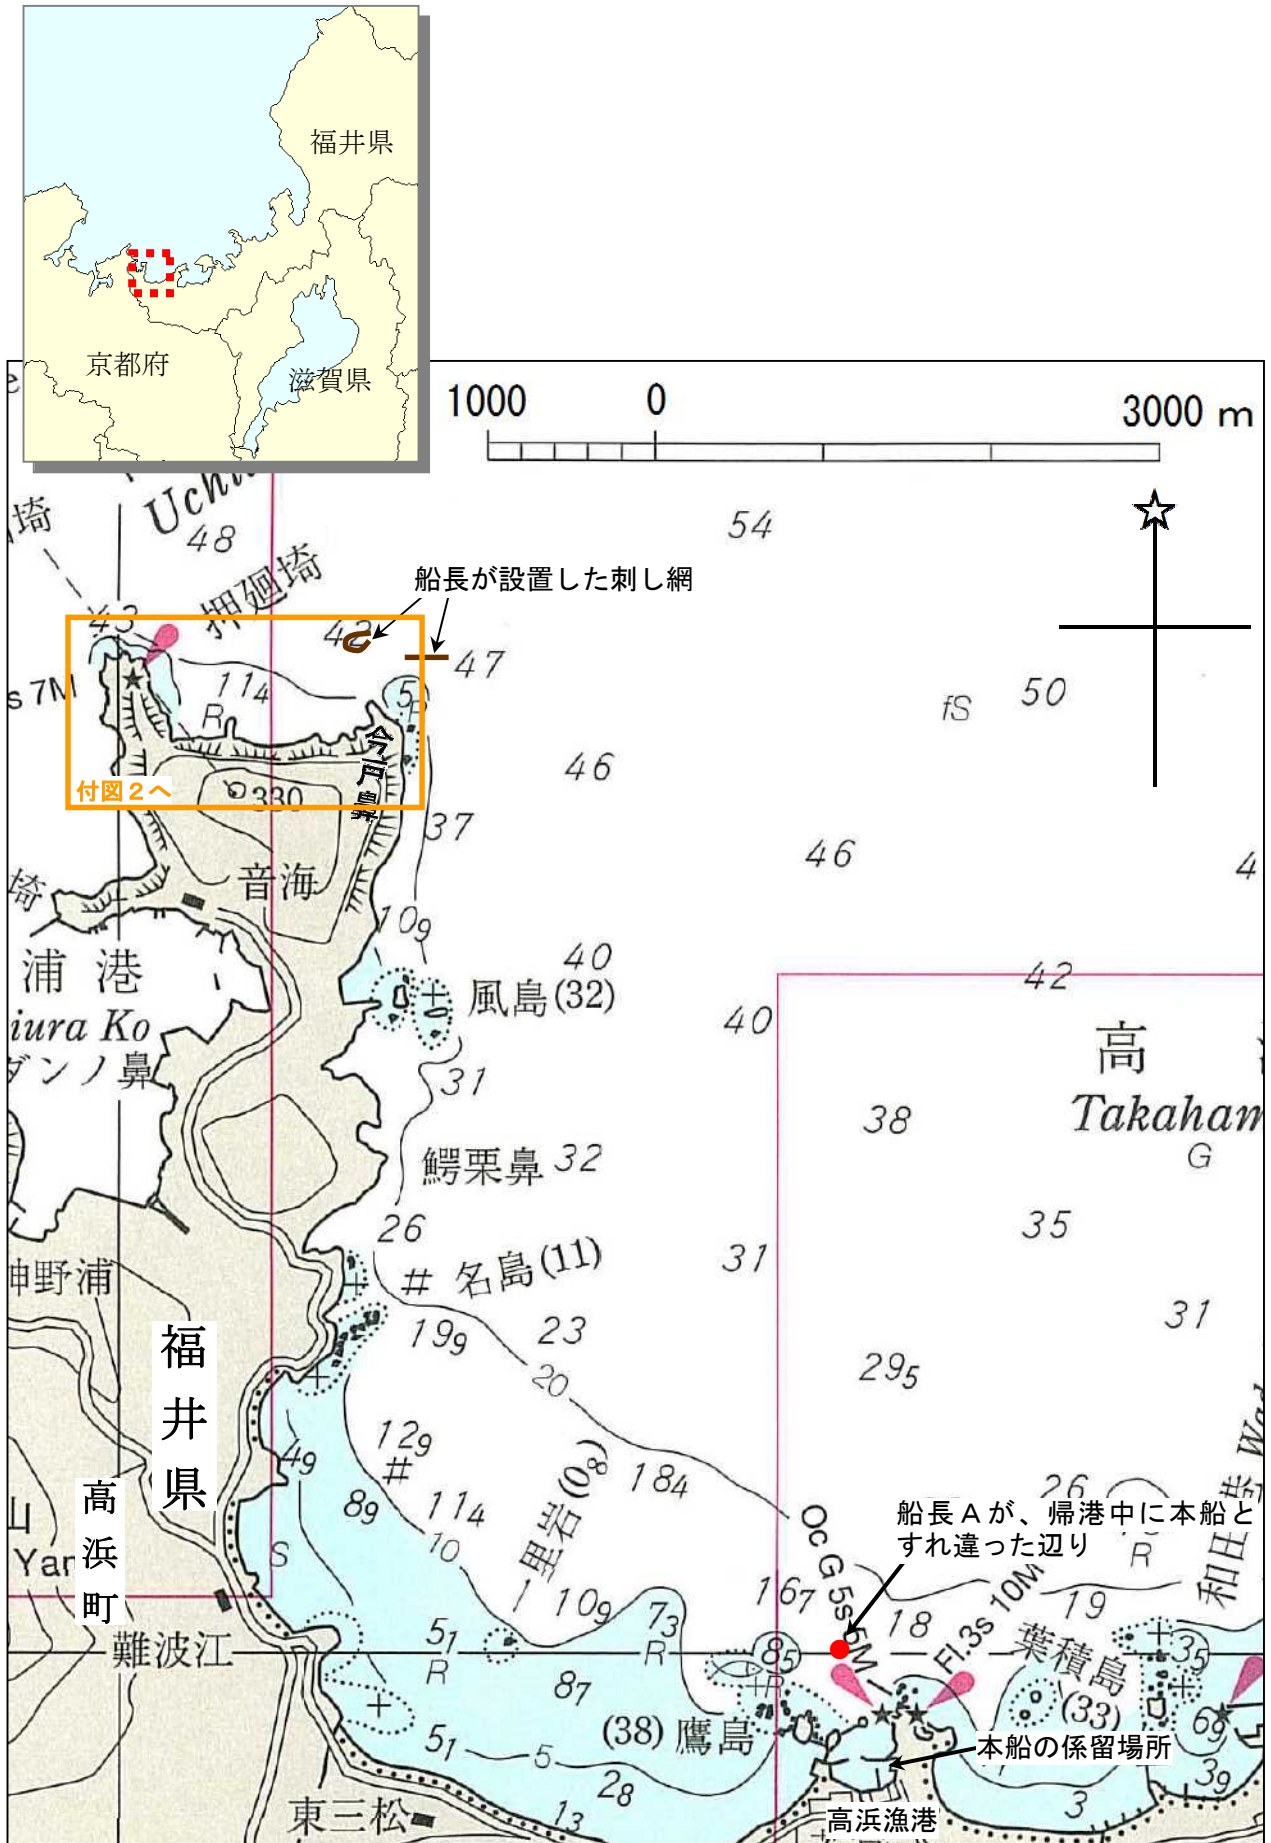
付図1 事故発生経過概略図

海上保安庁は、巡視船艇等を出動させて本船の捜索に当たり、今戸鼻西南西方沖の海面に油膜を認め、18時34分ごろ水深約7.5mの海底に沈んでいる本船を発見した。なお、本船は、船首部分が脱落していた。

海上保安庁は、2日、本船が沈没していた場所の南方130m付近の陸岸（音海断崖）の岩場において、本船の船名が書かれた船首外板のほか、多数の船首部材を発見し、岩に擦過痕及び塗料が付着していることを認めた。
