## 船舶事故調査報告書

事故種類	乗揚
発生日時	平成27年6月20日 11時02分ごろ
発生場所	東京都江東区砂町南運河 15号地北信号所から真方位349° 1,600m付近 （概位 北緯35° 37.9′ 東経139° 49.7′）
事故の概要	プレジャーボート <sup>ジェイエスティー</sup> J S T は、遊走中、護岸に乗り揚げた。 JST は、船底に擦過傷、プロペラ等に曲損を生じた。
事故調査の経過	平成27年6月29日、本事故の調査を担当する主管調査官（横浜事務所）を指名した。 なお、後日、1人の地方事故調査官を新たに指名した。 原因関係者から意見聴取を行った。
事実情報 船種船名、総トン数 船舶番号、船舶所有者等 L×B×D、船質 機関、出力、進水等	プレジャーボート JST、5トン未満 235-29596東京、株式会社ストライプフィールド 8.34m (Lr) × 3.18m × 1.52m、FRP ディーゼル機関、220.66kW（合計）、平成5年3月
乗組員等に関する情報	船長 男性 38歳 二級小型船舶操縦士 免許登録日 平成24年10月11日 免許証交付日 平成24年10月11日 （平成29年10月10日まで有効）
死傷者等	なし
損傷	船底に擦過傷、プロペラ及びシャフトに曲損
気象・海象	気象：天気 晴れ、風向 南南東、風速 約1.4m/s、視界 良好 海象：海上 平穏、潮汐 下げ潮の末期
事故の経過	本船は、船長が1人で乗り組み、サーファー6人を乗せ、船長がキャビン上のフライングブリッジにおいて手動操舵を行い、本船の航走波を利用してサーフィンを行うため、砂町南運河に向かった。 本船は、砂町南運河において、約10ノットの対水速力で約100～150mのだ円を描くよう反時計周りに遊走を開始した。 本船は、6人目のサーファーが左舷船尾方に発生する航走波に乗った状態で、船長が、砂町南運河北側の護岸に近づいたのを見て左に舵を取り、船尾側からの歓声を聞いて左舷船尾方に振り向き、サーファ

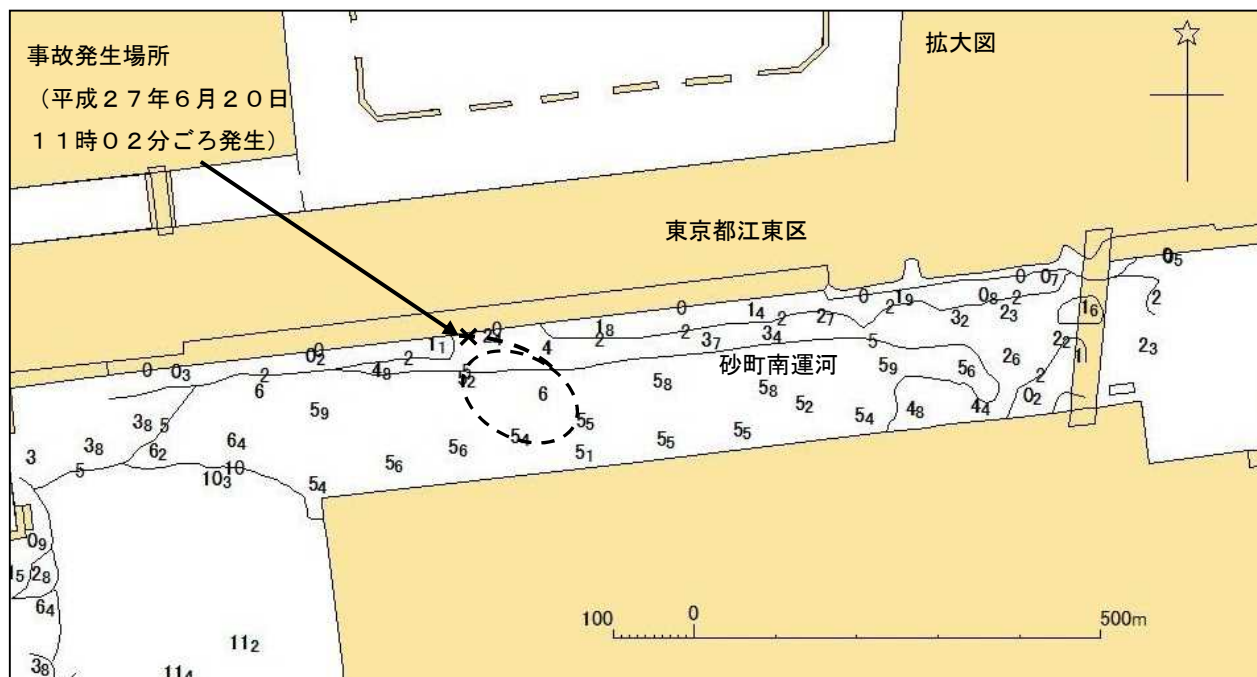
付図1 事故発生経過概略図

<p>一の様子を見ていたところ、平成27年6月20日11時02分ごろ、船底から大きな異音を発するとともに、軽い衝撃を受け、護岸に乗り揚げた。</p> <p>船長は、機関を止め、サーファー6人に怪我がないことを確認し、東京都江東区のマリーナに救助を依頼した後、海上保安庁に本事故を通報した。</p> <p>本船は、船長が手配した船舶に引き出され、東京都江東区のマリーナにえい航された後、廃船処理された。</p> <p>(付図1 事故発生経過概略図 参照)</p>
<p>その他の事項</p>	<p>本船の喫水は、船首約0.5m、船尾約1.0mであった。</p> <p>海図W1065(京浜港東京)によれば、砂町南運河は東西方向に通航する運河であり、その幅が約180mである。</p> <p>本船は、本事故時、左舷船尾方からより大きな航走波が発生するよう左舷船尾に漬物石などの重量物を積載し、左舷側に傾けて航行していた。</p> <p>サーファー6人は、1人当たり約10分間のサーフィンを3回ずつ行っていた。</p> <p>船長は、いつも操縦席の船首方にあるバックミラーでサーファーの様子を確認し、周囲を目視していた。</p> <p>船長は、本事故時、砂町南運河北側の護岸までの距離を目測し、左回頭を始めたが、左舷船尾方のサーファーに気を取られていたので、左舵が十分に取れておらず、旋回径が大きくなったと本事故後に思った。</p> <p>船長は、ふだん船尾の中央に見張り役をつけ、サーファーや周囲への接近状況を監視させていた。</p> <p>船長は、平成24年12月ごろから年間50～60回砂町南運河で遊走していた。</p> <p>船長及びサーファー6人は、いずれもウェットスーツを着用していた。</p>
<p><b>分析</b></p> <p>乗組員等の関与</p> <p>船体・機関等の関与</p> <p>気象・海象等の関与</p> <p>判明した事項の解析</p>	<p>あり</p> <p>なし</p> <p>なし</p> <p>本船は、砂町南運河において、左舷船尾方に発生する航走波でサーファー1人にサーフィンを行わせながら遊走中、船長が、船尾側からの歓声を聞き、サーファーの様子に気を取られ、前方の見張りを適切に行っていなかったことから、同運河北側の護岸に向かっていることに気付かず、同護岸に乗り揚げたものと考えられる。</p>
