船舶事故調査報告書

事故種類	同乗者負傷
発生日時	平成27年7月19日 09時18分ごろ
発生場所	佐賀県唐津市浜崎海水浴場 唐津港東港東防波堤灯台から真方位113°5,500m付近 (概位 北緯33°27.0′ 東経130°01.8′)
事故の概要	水上オートバイ ^{りゅうのすけ} 龍之介は、左転した際、知人が落水して負傷した。
事故調査の経過	平成27年7月22日、本事故の調査を担当する主管調査官（長崎事務所）ほか1人の地方事故調査官を指名した。 原因関係者から意見聴取を行った。
事実情報 船種船名、総トン数 船舶番号、船舶所有者等 L×B×D、船質 機関、出力、進水等	水上オートバイ 龍之介、0.2トン 260-47408福岡、個人所有 3.02m (Lr) × 1.12m × 0.45m、FRP ガソリン機関、154.50kW、平成24年8月
乗組員等に関する情報	船長 男性 47歳 二級小型船舶操縦士（1マイル限定）・特殊小型船舶操縦士・特定 免許登録日 平成13年7月23日 免許証交付日 平成22年10月20日 (平成28年7月22日まで有効) 本件同乗者 男性 21歳 操縦免許 なし
死傷者等	重傷 1人（本件同乗者）
損傷	なし
気象・海象	気象：天気 晴れ、風 なし、視界 良好 海象：海上 平穏、潮汐 上げ潮の末期
事故の経過	本船は、船長が1人で乗り組み、知人（以下「本件同乗者」という。）1人を乗せ、浜崎海水浴場を発進した。 船長は、発進場所から約2～3mを約5km/hの速力（対地速力、以下同じ。）で北北西進し、加速しながら直進したのち、操縦ハンドルを右に切り、約30km/hの速力で同ハンドルを左に切って約120m直進したところ、平成27年7月19日09時18分ごろ本件同乗者がいないことに気が付き、反転して捜しに戻り、操縦ハンドルを左に切った場所付近で身体を丸くして海面に浮いている本件同乗者を

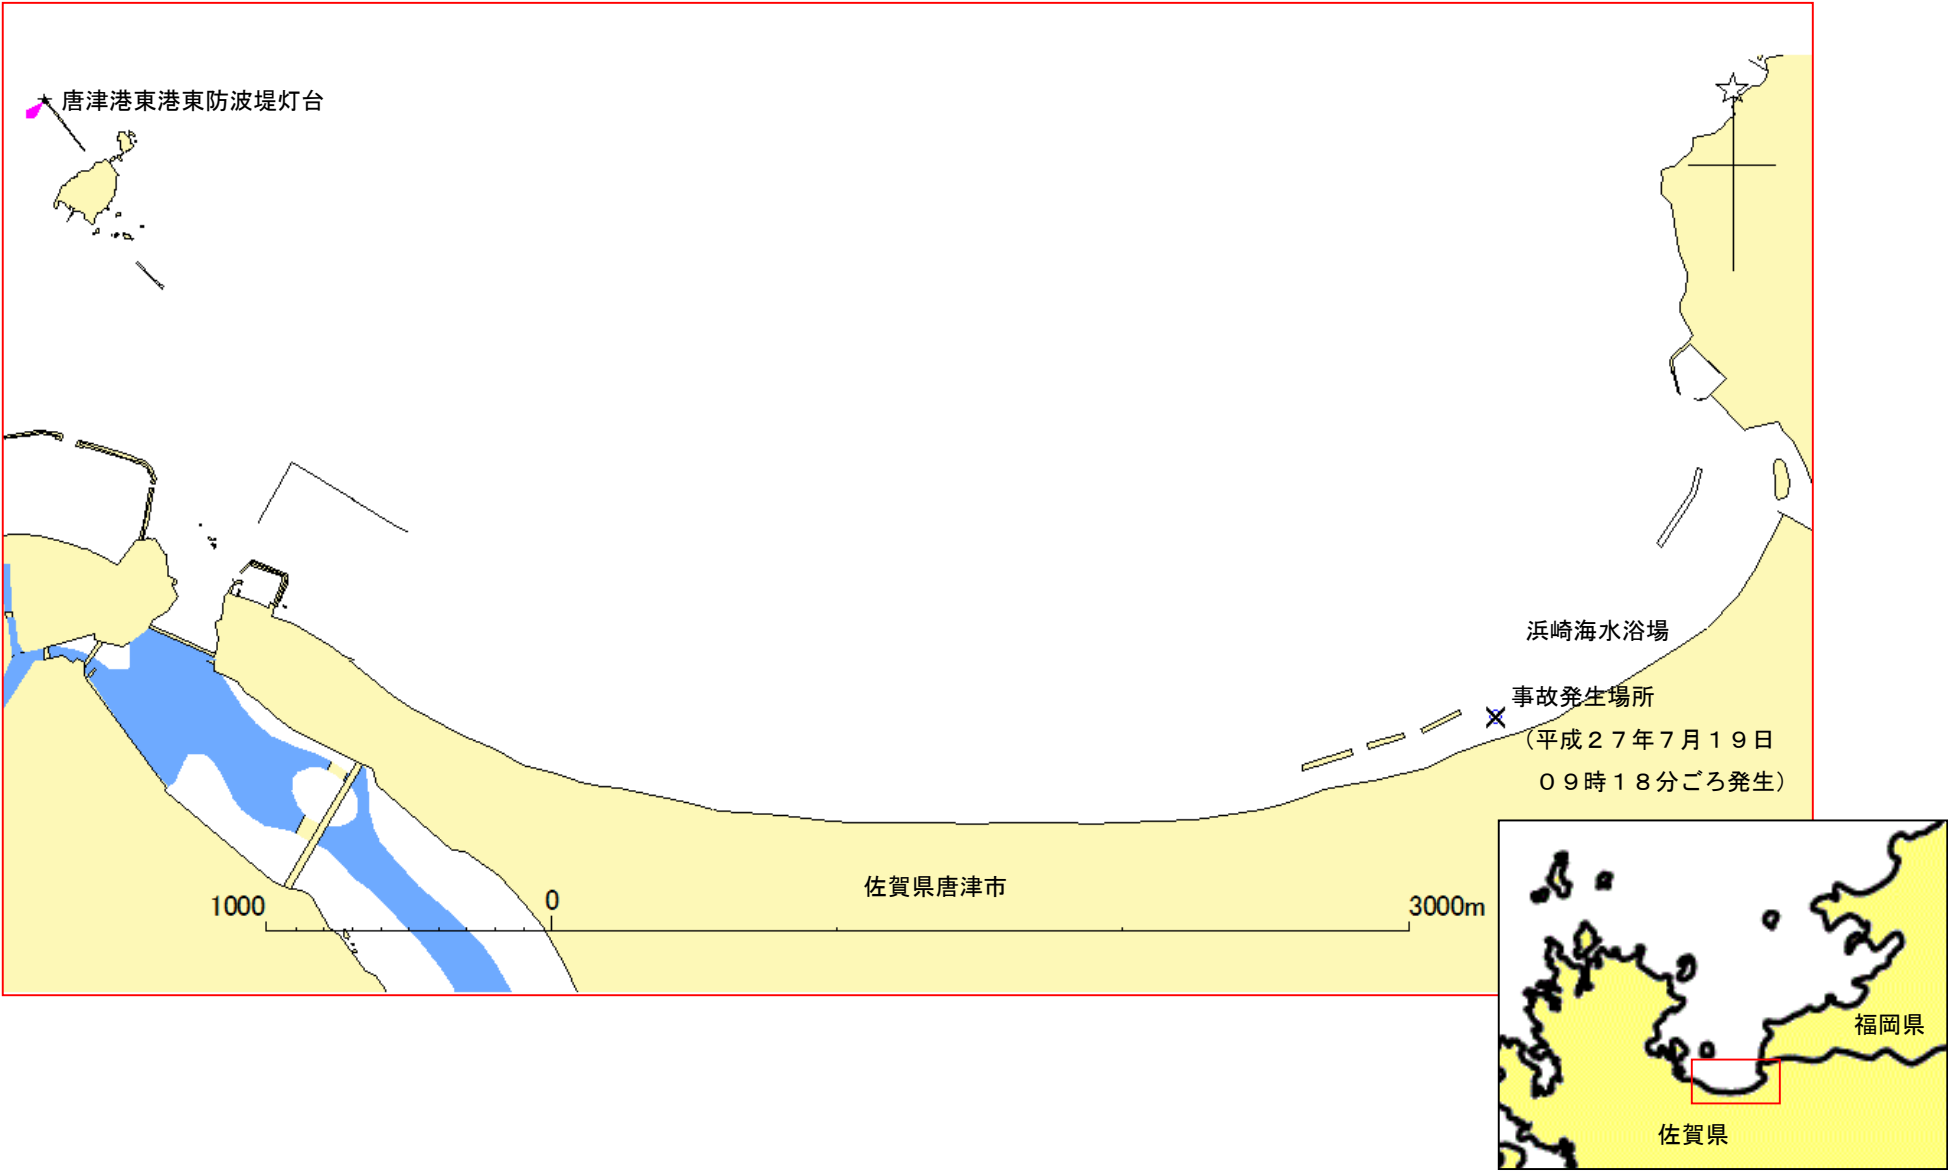
付図1 事故発生場所概略図

<p>認めた。</p> <p>船長は、本件同乗者に近づいて声を掛けたところ、返事はするもののずっと身体を丸くした状態だったので、本件同乗者を本船に引き上げて砂浜まで行って降ろし、船長の仲間がいるテントまで連れて行った。</p> <p>本件同乗者は、本件同乗者の友人が119番通報で要請した救急車により病院に搬送され、外傷性血気胸、右肺挫傷及び多発肋骨骨折と診断された。</p> <p>(付図1 事故発生場所概略図 参照)</p>
<p>その他の事項</p>	<p>本船は、最大搭載人員3人の水上オートバイであり、同乗者が座席に座った際に身体を支えるため、最後部の座席の後ろにハンドグリップと称する持ち手が装備されていた。(写真1参照)</p> <div data-bbox="486 835 699 880" style="border: 1px solid black; padding: 2px; display: inline-block;">ハンドグリップ</div>
