船舶事故調査報告書

平成27年12月17日
 運輸安全委員会（海事専門部会）議決
 委員 庄司邦昭（部会長）
 委員 小須田 敏
 委員 根本美奈

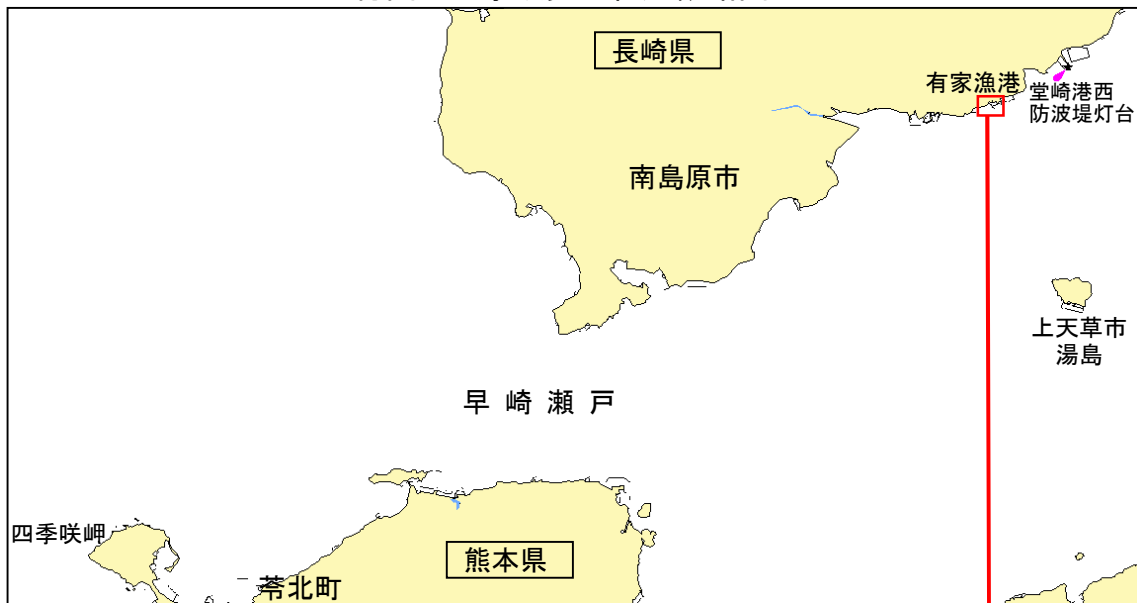
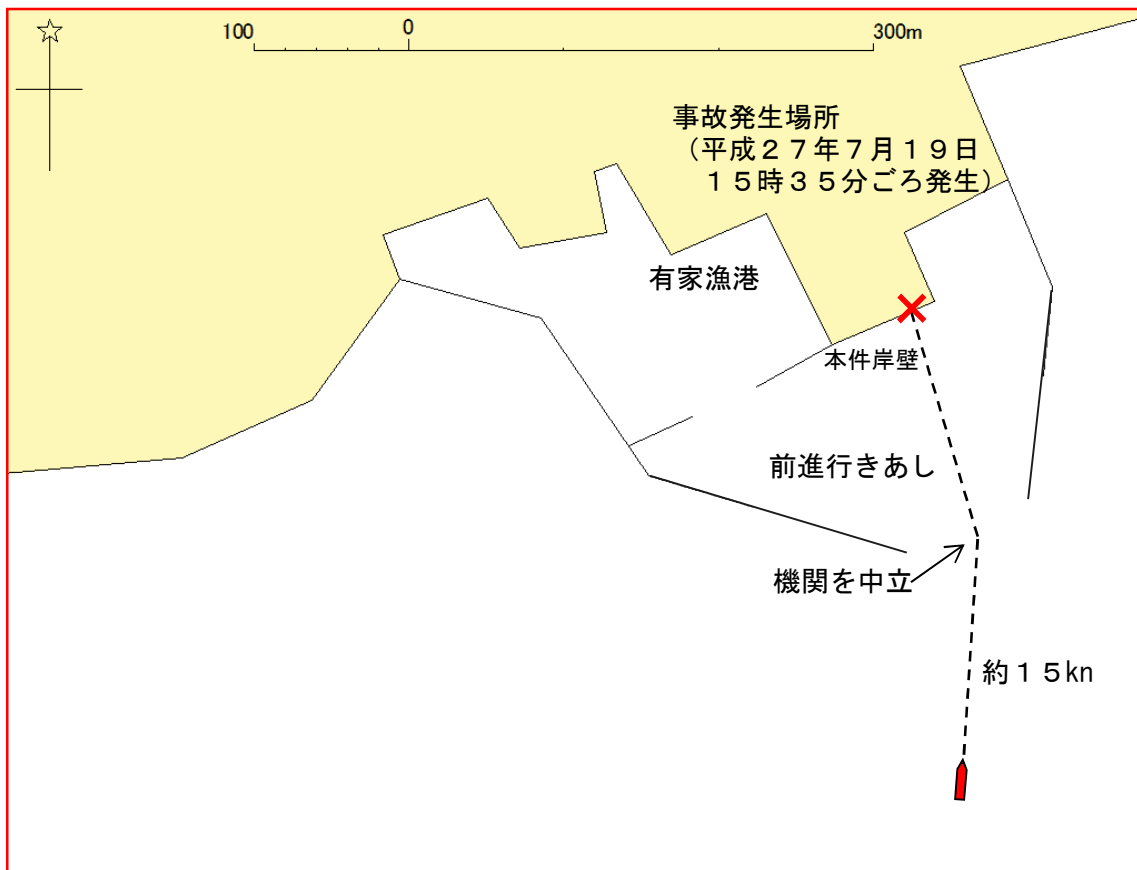
付図1 事故発生経過概略図

船長は、湯島北西方沖で更に眠気が増してきたので、最寄りの港に入港して仮眠をとろうと思い、入港したことがある有家漁港に向けて左転した。

本船は、有家漁港入口の防波堤を通過した頃、船長がリモコン装置のダイヤルを操作し、有家漁港のほぼ中央部に位置する岸壁（以下「本件岸壁」という。）に向けて左舵を取るとともに機関を中立とし、前進行きあしで北北西進した。

本船は、船首が本件岸壁まで約5～10mに接近した頃、船長が、前進行きあしを止めるため、リモコン装置のダイヤルを操作して機関を後進一杯にかけようとしたところ、前進一杯となり、加速した状態で本件岸壁に船首部が衝突した。
