船舶事故調査報告書

事故種類	作業員死亡
発生日時	平成27年8月29日 19時00分ごろ
発生場所	阪神港尼崎西宮芦屋区 西宮防波堤西灯台から真方位180°200m付近 (概位 北緯34°40.6′ 東経135°18.8′)
事故の概要	作業船第二清心丸は、流木の撤去作業中、作業員が落水し、死亡した。
事故調査の経過	平成27年9月10日、本事故の調査を担当する主管調査官（神戸事務所）ほか1人の地方事故調査官を指名した。 原因関係者から意見聴取を行った。
事実情報 船種船名、総トン数 船舶番号、船舶所有者等 L×B×D、船質 機関、出力、進水等	作業船 第二清心丸、9.23トン 260-44260兵庫、個人所有 13.00m (Lr) × 3.00m × 1.05m、FRP ディーゼル機関、331.00kW、昭和57年4月
乗組員等に関する情報	船長 男性 44歳 一級小型船舶操縦士 免許登録日 平成22年1月14日 免許証交付日 平成26年10月27日 (平成32年1月13日まで有効) 作業員A 男性 45歳
死傷者等	死亡 1人（作業員A）
損傷	なし
気象・海象	気象：天気 曇り、風向 西北西、風力 2、視界 良好 海象：海上 平穏、水温 約27℃ 日没時刻：18時31分ごろ
事故の経過	本船は、船長が1人で乗り組み、3事業者による特定工事共同企業体（以下「本件JV」という。）が請け負った阪神港神戸第3区六甲アイランドコンテナふ頭南方の浚渫工事（以下「本件工事」という。）の作業員Aを乗せ、同コンテナふ頭南方沖を航行し、工事区域の警戒を行っていた。 本船は、本件工事の他の作業船から、土砂運搬船が航行する阪神港神戸第3区の第7防波堤（以下「第7防波堤」という。）の南側に流

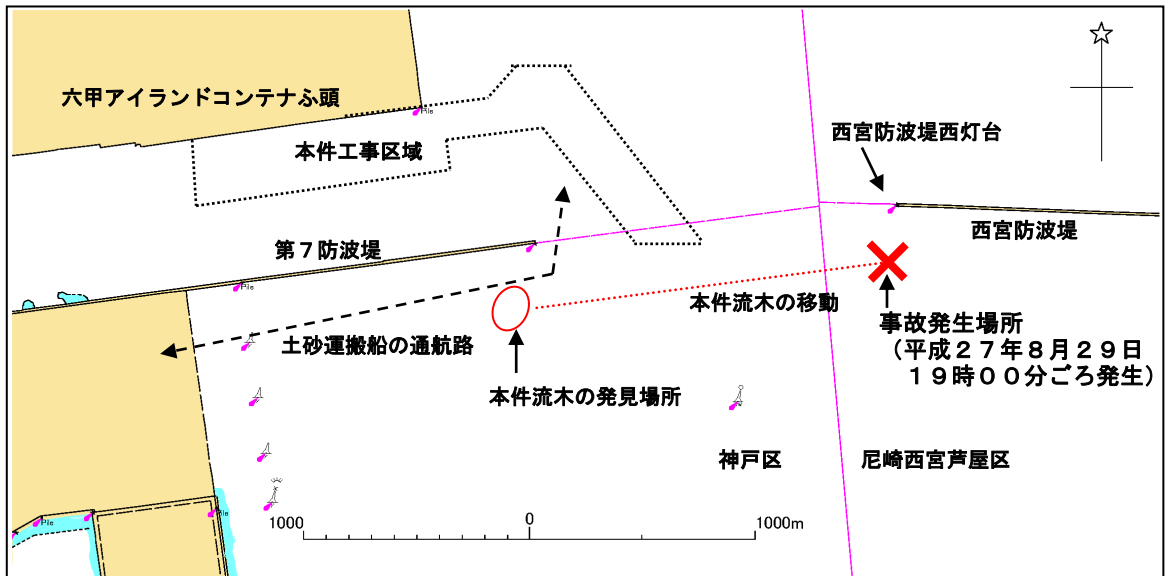
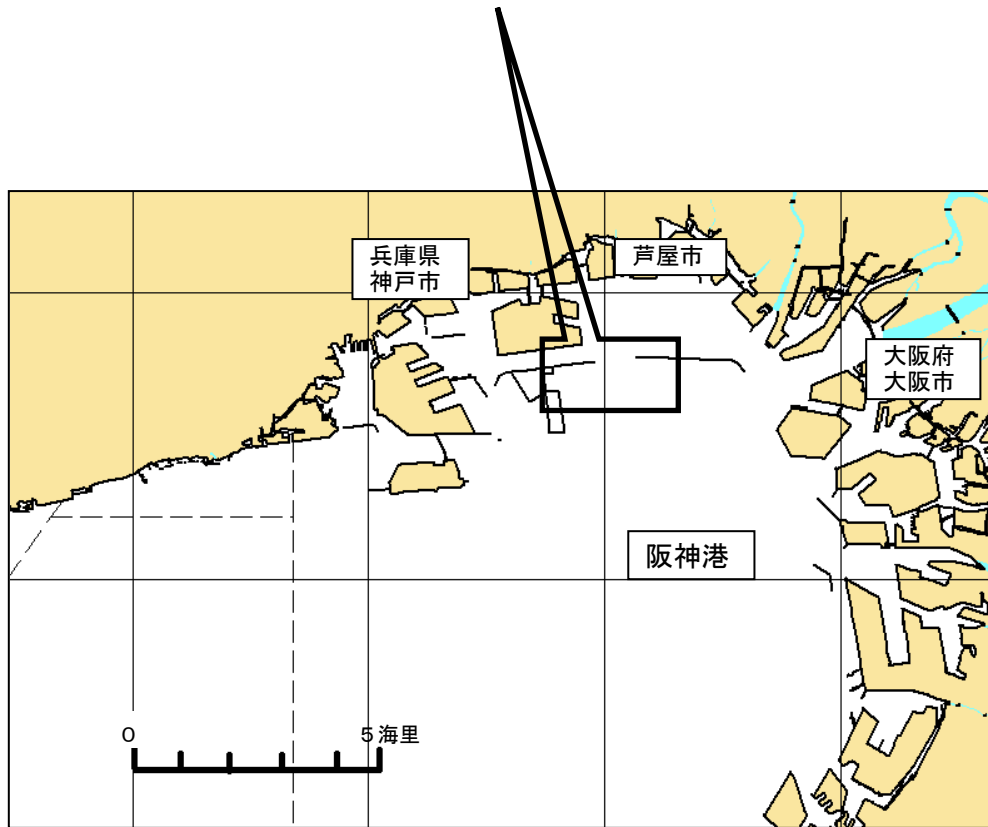
付図1 事故発生経過概略図

<p>木があるとの情報を受けた。</p> <p>船長は、作業員Aから、流木の状況を確認に行くように言われ、第7防波堤の南側に向かい、直径約0.6m、長さ約3mの流木1本（以下「本件流木」という。）を発見した。</p> <p>本船は、本件流木の近くに停止し、船長が、作業員Aと共に作業用ロープ（直径約18mm、長さ約10m）の一端を本件流木に結び、その他端を右舷船尾のたつに係止し、約2～3ノットの対地速度で本件流木を引いて尼崎西宮芦屋区の西宮防波堤に向かった。</p> <p>船長は、西宮防波堤西端の南側に至ったところで、本件流木を離す目的で主機のクラッチを中立にし、操舵室の右舷側出入口に行ったところ、作業員Aが、右舷通路で本件流木を操舵室の船尾側付近まで引き寄せ、ブルワーク頂部から上半身を舷外に乗り出すようにして本件流木から作業用ロープを外しているのを目撃した。</p> <p>船長は、船尾側から作業を手伝うつもりで、左舷通路に出て船尾方に歩いていた平成27年8月29日19時00分ごろ、右舷側で人が落水したような音がしたので、急いで右舷側に移動したところ、海面に浮いている作業員Aを見つけた。</p> <p>船長は、ボートフックを差し出して作業員Aに握らせ、本船に引き寄せたが、海面からブルワーク上端までの高さが約0.9mであったので、1人では甲板上に引き上げることができず、右舷船尾の舷側に吊るされたタイヤフェンダにつかまっているように指示し、操舵室に置いていた携帯電話で僚船に支援を求めた。</p> <p>船長は、タイヤフェンダにつかまっていた作業員Aに声を掛けていたが、作業員Aの動きが次第になくなり、意識が混濁したように見えたので、作業員Aの顔が海水につからないように救命胴衣をつかんで救援を待った。</p> <p>船長は、来援した作業船の乗組員と共に作業員Aを本船甲板上に引き上げ、六甲アイランドの棧橋に向かった。</p> <p>作業員Aは、棧橋に到着後、救急車で病院に搬送されたが、19時45分ごろ死亡が確認され、死因は、拡張型心筋症による急性循環不全と検案された。</p> <p>（付図1 事故発生経過概略図、写真1 本船、写真2 右舷通路（船首方から）、写真3 右舷通路（船尾方から） 参照）</p>
