船舶事故調査報告書

平成28年10月27日
運輸安全委員会（海事専門部会）議決

| 事故の概要 | 旅客フェリーこんぴら2は、着岸中、自転車に乗って下船していた旅客1人が、船尾ランプドアの接地部付近で転倒し、負傷した。 |

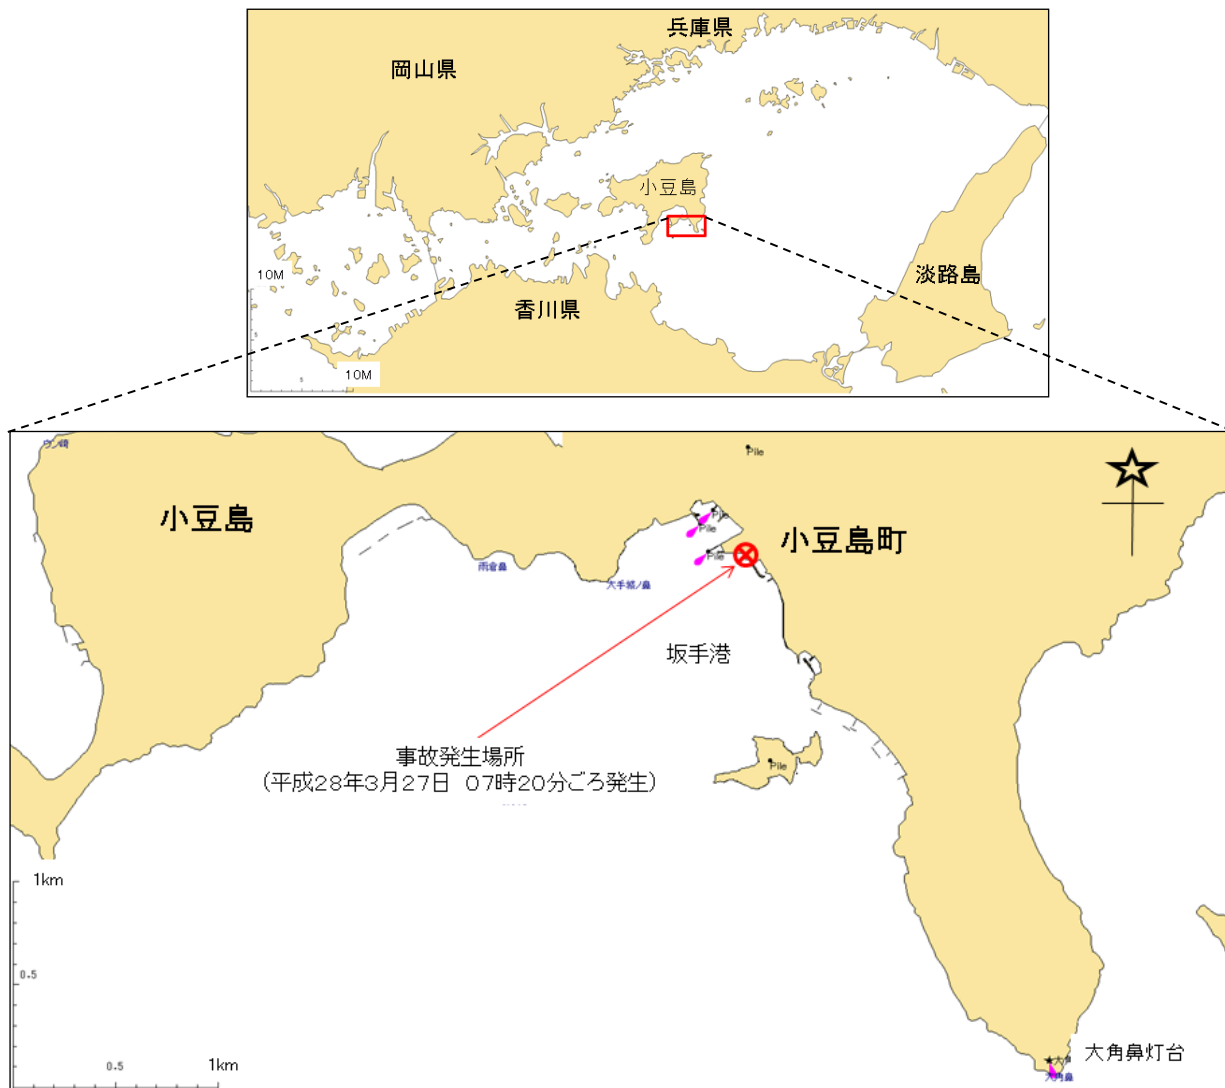
付図1 事故発生場所概略図

| | <p>7時15分ごろ坂手港に船尾付けで着岸した。</p> <p>一等航海士は、船尾ランプドア付近の車両甲板で車両の下船作業の指揮をとり、乗組員2人を同甲板の船首部に、1人を中央部に、A社の坂手港における車両誘導等の業務委託を受けた会社（以下「B社」という。）の車両誘導担当者1人を岸壁にそれぞれ配置し、車両の誘導を行った。</p> <p>一等航海士は、全ての車両が降りたとき、船首ランプドア付近の右舷側にいた旅客Aほか旅客2人（男性1人、女性1人）が自転車に乗って船尾ランプドアへ向けて通るのを見た。</p> <p>一等航海士は、船首方を向いて坂手港で乗船する車両の積込みの準備作業を開始し、トランシーバで車両の配置を乗組員に指示した。</p> <p>旅客Aは、車両甲板を通過し終わって、船尾ランプドア先端部付近で、下を見たときに船尾ランプドア先端部に設けられたフラップとフラップの間に隙間があることに気付き、同隙間の上を通ることを避けるためにブレーキをかけようと思ったが、前輪タイヤが隙間に入り込み、転倒した。</p> <p>一等航海士は、07時20分ごろ、岸壁に配置していた車両誘導担当者の叫び声を聞いて後ろを振り向いたところ、旅客Aがフラップと陸上可動橋との接地部付近で転倒したことを知った。</p> <p>旅客Aは、B社職員が呼んだ救急車で小豆島町の病院に搬送され、頭部の打撲及び創傷と診断された。</p> <p>（付図1 事故発生場所概略図、写真1 船尾ランプドア等の状況、写真2 旅客Aの自転車の前輪タイヤ、写真3 フラップ間の隙間の状況 参照）</p> |
