船舶事故調査報告書

平成28年10月27日
 運輸安全委員会（海事専門部会）議決
 委員 庄司邦昭（部会長）
 委員 小須田 敏
 委員 根本美奈

事故種類	衝突（灯浮標）
発生日時	平成28年5月25日 19時50分ごろ
発生場所	山口県徳山下松港内 徳山下松港地ノ筏灯台から真方位102°590m付近 （概位 北緯34°02.9′ 東経131°47.4′）
事故の概要	遊漁船真陽丸は、徳山湾内を北東進中、灯浮標に衝突した。 真陽丸は、船長及び釣り客3人が負傷し、船首部に亀裂等を生じ、 また、灯浮標は、標体に凹損等を生じた。
事故調査の経過	平成28年6月17日、本事故の調査を担当する主管調査官（広島事務所）ほか1人の地方事故調査官を指名した。 原因関係者から意見聴取を行った。
事実情報 船種船名、総トン数 船舶番号、船舶所有者等 L×B×D、船質 機関、出力、進水等	遊漁船 真陽丸、5トン未満 291-31279山口、個人所有 8.05m (Lr) × 1.98m × 0.68m、FRP ディーゼル機関、86.05kW、平成3年6月
乗組員等に関する情報	船長 男性 30歳 一級小型船舶操縦士・特定 免許登録日 平成25年8月2日 免許証交付日 平成26年7月17日 （平成31年7月16日まで有効）
死傷者等	軽傷 4人（船長及び釣り客3人）
損傷	本船 船首部に亀裂及び擦過傷 灯浮標 標体に凹損及び擦過傷
気象・海象	気象：天気 曇り、風向 北東、風力 1、視界 良好 海象：海上 平穏、潮汐 上げ潮の中央期
事故の経過	本船は、船長が1人で乗り組み、釣り客3人を乗せ、平成28年5月25日19時20分ごろ遊漁を終え、徳山下松港の定係地に向けて山口県防府市野島北方沖を発進した。 船長は、山口県周南市洲島を左舷に見て通過したのち、針路を定係地に向く真方位約029°に定めて約16ノットの対地速力で手動操舵により航行した。 船長は、操舵区画の右舷側にある操縦席に腰を掛け、周囲に船舶を

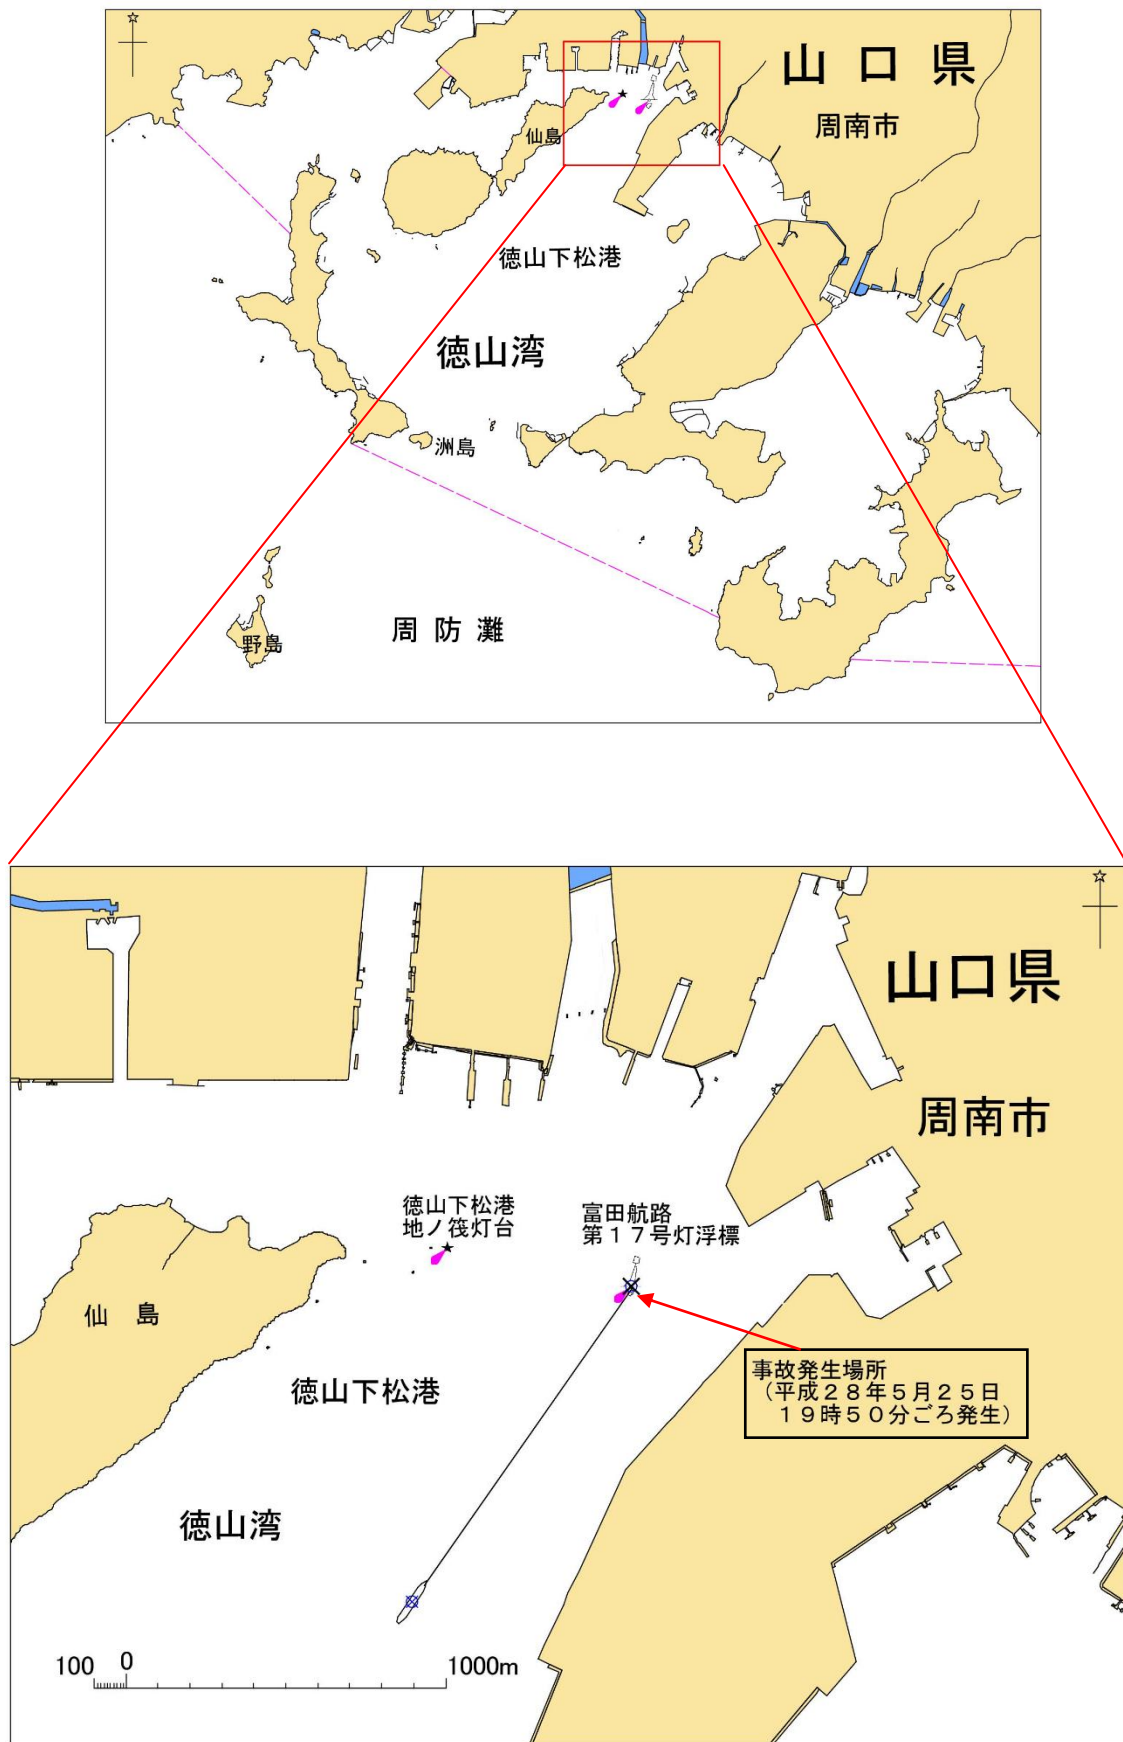
付図1 事故発生経過概略図

<p>分析</p> <p>乗組員等の関与</p> <p>船体・機関等の関与</p> <p>気象・海象等の関与</p> <p>判明した事項の解析</p>	<p>あり</p> <p>なし</p> <p>なし</p> <p>本船は、徳山湾内を北東進中、船長が、携帯電話の操作に気を取られ、前方の見張りを適切に行っていなかったことから、17号灯浮標に向かう態勢となって航行していることに気付かず、17号灯浮標に衝突したものと考えられる。</p>

<p>船長は、17号灯浮標の約800m手前で17号灯浮標の灯火を見たとき、同灯火が針路の右側に見えたことから、携帯電話の操作を行っていたものと考えられる。</p>
原因	<p>本事故は、夜間、本船が、徳山湾内を北東進中、船長が、携帯電話の操作に気を取られ、前方の見張りを適切に行っていなかったため、17号灯浮標に向かう態勢となって航行していることに気付かず、17号灯浮標に衝突したことにより発生したものと考えられる。</p>
参考	<p>今後の同種事故等の再発防止に役立つ事項として、次のことが考えられる。</p> <ul style="list-style-type: none"> ・操船中は、常時適切な見張りを行うこと。
