船舶事故調査報告書

船種 船名 海洋資源探査船 RAMFORM TETHYS

事故種類 作業員負傷

発生日時 平成28年2月19日 13時38分ごろ

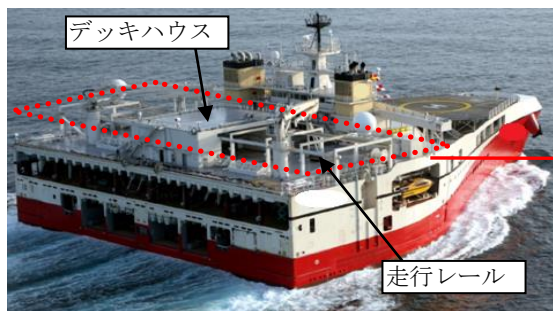
写真1 本船の同型船

本船は、船尾部の第5甲板上方に船横方向に移動するデフレクターハンドリングクレーン*1（以下「本件クレーン」という。）を設置していたが、走行レールのレール幅及び本件クレーンの台車（重量約56t、以下「トロリ」という。）用油圧システムの調整等が遅れていたため、トロリを船体中央部に設けたデッキハウス下に格納した上で、航海中に船体動揺でトロリが移動しないように固縛した。（写真1、図1参照）

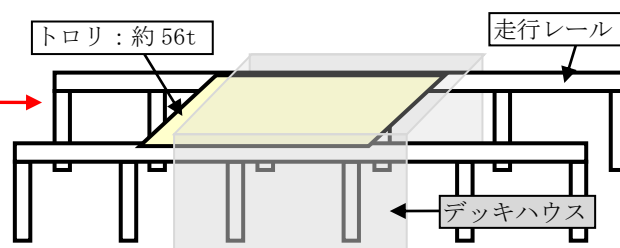
図1 本件クレーンの概略図

トロリは、走行してレバーブロックのチェーン等を破断し、走行レールの右舷端に

設置していたストッパーを破壊して脱線したものの、その一部が舷外に突出した状態で傾斜して停止した。

- (2) 建造船舶試運転業務要領を見直し、海上試運転の対象外となる装置及び工事についての責任、管理体制等を明確に定めるとともに、海上試運転に安全管理者を新たに乗船させ、作業等の安全確認及び関係部署間での調整を行い、連絡調整会議において、作業実施の可否を協議、決定する。
- (3) 海上試運転に出発する前に、乗船者全員に対し、建造船舶試運転業務要領を周知する。
- (4) 海上試運転における搭載品は、固縛方法を検討する。
- (5) 海上試運転中、重量物の移動作業を行わない。
