船舶事故調査報告書

事故種類	乗組員死亡
発生日時	平成27年12月24日 01時20分ごろ
発生場所	富山県射水市新湊港北東方沖 生地鼻灯台から真方位290° 4.8海里（M）付近 （概位 北緯36° 55.5′ 東経137° 19.0′）
事故の概要	漁船久栄丸は、操業中、船長が幹繩のコイルに巻き込まれて負傷し、後日死亡した。
事故調査の経過	平成28年2月5日、本事故の調査を担当する主管調査官（神戸事務所）ほか1人の地方事故調査官を指名した。 原因関係者としての船長からの意見聴取は、本人が本事故で死亡したため、行わなかった。
事実情報 船種船名、総トン数 船舶番号、船舶所有者等 L×B×D、船質 機関、出力、進水等	漁船 久栄丸、14.54トン TY2-1495（漁船登録番号）、個人所有 14.99m（Lr）×3.44m×1.26m、FRP ディーゼル機関、漁船法馬力数160、昭和49年3月25日
乗組員等に関する情報	船長 男性 82歳 一級小型船舶操縦士・特殊小型船舶操縦士・特定 免許登録日 昭和50年1月31日 免許証交付日 平成27年6月8日 （平成32年10月17日まで有効）
死傷者等	死亡 1人（船長）
損傷	なし
気象・海象	気象：天気 曇り、風 なし、視界 良好 海象：海上 平穏
事故の経過	本船は、船長及び甲板員4人が乗り組み、平成27年12月24日00時40分ごろ、約1週間前にかに籠を投入した水深が約1,000mの新湊港北東方沖の漁場に到着した。 本船は、いつものとおり、かに籠の幹繩をウインチで巻き揚げながら、かに籠の揚収を始めた。 揚収時の配置及び作業内容は、甲板員2人が船首付近で幹繩からかに籠を外す作業を、その船尾側で甲板員の1人（以下「甲板員A」という。）が獲れたかにの選別を、他の甲板員1人（以下「甲板員B」

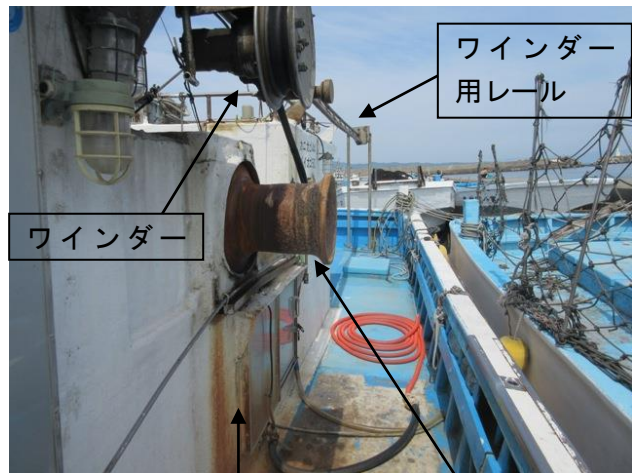
写真4 左舷機関室横通路

<p>気象・海象等の関与 判明した事項の解析</p>	<p>なし</p> <p>船長の死因は、多発外傷であった。</p> <p>本船は、新湊港北東方沖において、かに籠の揚収作業の操作中、船長が、幹縄を甲板上にコイルダウンしながら幹縄にかに籠を取り付けていた際、幹縄が逆方向に引かれ、幹縄のコイルが絞られて左腕に絡まり、負傷して死亡したものと考えられる。</p> <p>船長は、幹縄のコイルが左腕に絡まったものと考えられるが、他の乗組員が船長の左腕にコイルが絡まる場所を見ておらず、また、本人が死亡したことから、船長の左腕に幹縄のコイルが絡まった状況を明らかにすることはできなかった。</p>
<p>原因</p>	<p>本事故は、夜間、本船が、新湊港北東方沖において、かに籠の揚収作業の操作中、船長が、幹縄を甲板上にコイルダウンしながら幹縄にかに籠を取り付けていた際、幹縄が逆方向に引かれ、幹縄のコイルが絞られて左腕に絡まったことにより発生したものと考えられる。</p>
